System monitorowania konstrukcji cylindrycznego zbiornika na węgiel

Dr hab. inż. Jacek Hulimka, Politechnika Śląska, dr hab. inż. Rafał Sieńko, Politechnika Krakowska

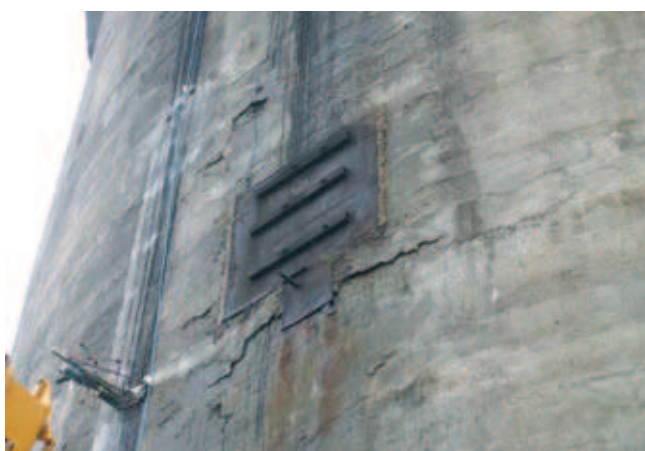
- całkowita destrukcja fragmentu płaszcza po stronie zachodniej; w miejscu tym w przeszłości założono prowizoryczne wzmocnienie stalowe, jednak wokół niego doszło już do dalszych uszkodzeń konstrukcji – rys. 3,

Rys. 3. Wzmocnienie stalowe w miejscu perforacji płaszcza

Podczas analizy zachowania się zbiornika autorzy dysponowali pomiarami z ośmiu czujników strunowych, opisanych w punkcie 3. W szczególności istotne były tutaj czujniki oznaczone numerami CM-06 i CM-08, usytuowane bezpośrednio pod i nad uszkodzonym fragmentem ściany (rys. 3), w poziomie +15,60 m oraz +19,65 m. Samo uszkodzenie było niedostępne (zakryte stalową „łatą”), jednak z relacji użytkownika obiektu wynikało, że doszło tam do naruszenia ciągłości kilku sąsiadujących ze sobą wkładek zbrojeniowych.

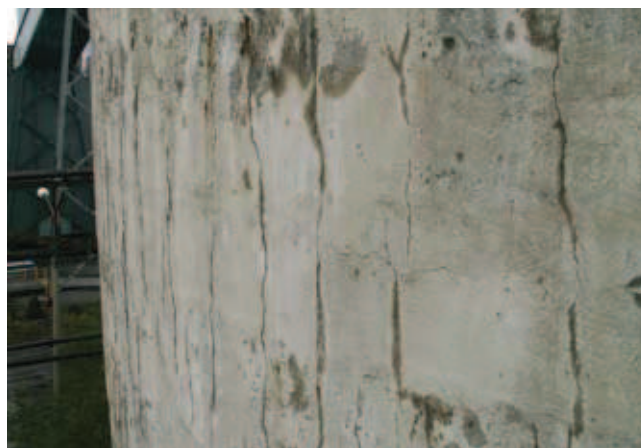
- siatka zarysowań na zewnętrznej powierzchni większej części płaszcza, z dominującymi rysami pionowymi – rys. 4,
- siatka spękań z dominującymi rysami poziomymi w górnej części płaszcza, z wyraźnymi śladami wymywania soli wapnia z betonu,

Rys. 4. Przykład pionowych rys na zewnętrznej powierzchni płaszcza

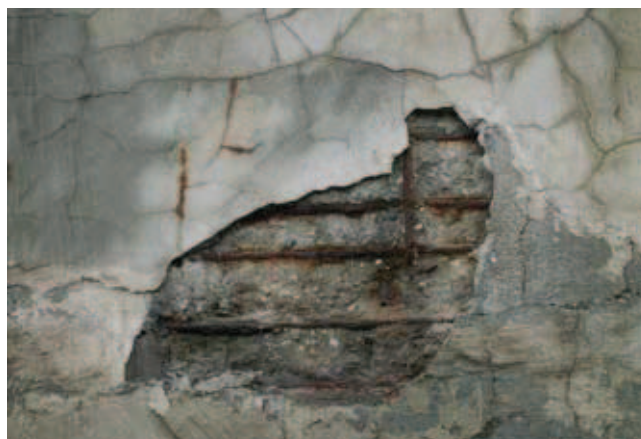
- szereg różnej wielkości odspojień otuliny betonowej, z bardzo silną korozją odkrytych wkładek zbrojeniowych – praktycznie we wszystkich częściach konstrukcji – rys. 5,

Rys. 5. Przykład uszkodzeń otuliny i korozji zbrojenia

Odczyn pH próbek pobranych z płaszcza zbiornika, leja i słupów mieścił się w granicach od 9,05 do 10,45, to jest poniżej granicy skutecznej ochrony zbrojenia przed korozją. Zawartość jonów siarczanowych mieściła się w granicach 0,33% w odniesieniu do masy betonu, co w przeliczeniu na masę cementu (przy założeniu 300 kg cementu na 1 m³ mieszanki betonowej) daje około 2,65% – nieco poniżej przyjętej wartości dopuszczalnej.
