# Stan awaryjny remontowanego komina żelbetowego o wysokości 120 m

Dr hab. inż. Rajmund Oruba, dr inż. Stanisław Barycz, Akademia Górniczo-Hutnicza, Kraków, mgr inż. Leszek Hawro, SAVEX Sp. z o.o., Zgorzelec

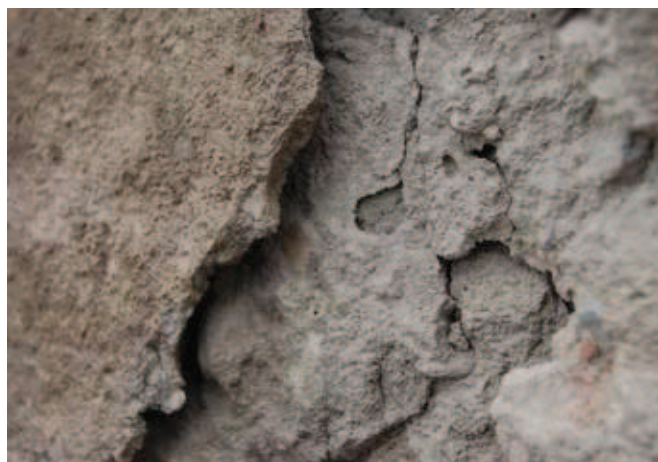
**Rys. 1.**  
Warstwowe  
odsłojenia  
betonu trzonu  
komina

Główną nieprawidłowością stwierdzoną na zewnętrznej powierzchni trzonu komina były warstwowe odspojenia płytów betonu (rys. 1). Korozyjnie zdegradowane partie betonu dały się łatwo oddzielać od podłoża. Najgorszy stan stwierdzono w pasie wysokości około 2 m bezpośrednio nad galerią na poziomie +80 m, gdzie warstwowo zdegradowany beton sięgał na głębokość do około 8 cm. W przedziale wysokości od +40 do +80,0 m grubość korozyjnie zdegradowanych warstw betonu oszacowano od 5 do 6 cm. W dolnej części komina, w rejonie otworu wlotowego spalin (poziom od +28 m do +40,0 m) głębokość lokalnych, warstwowych odspojień betonu dochodziła nawet do 10 cm. Stwierdzono kilka przypadków perforacji trzonu żelbetowego. W dolnej części trzonu komina, od poziomu terenu do +28 m, nie stwierdzono występowania tego typu uszkodzeń. W betonie trzonu stwierdzano wyraźne zawilgocenie oraz wiele śladów po intensywnych przesączeniach

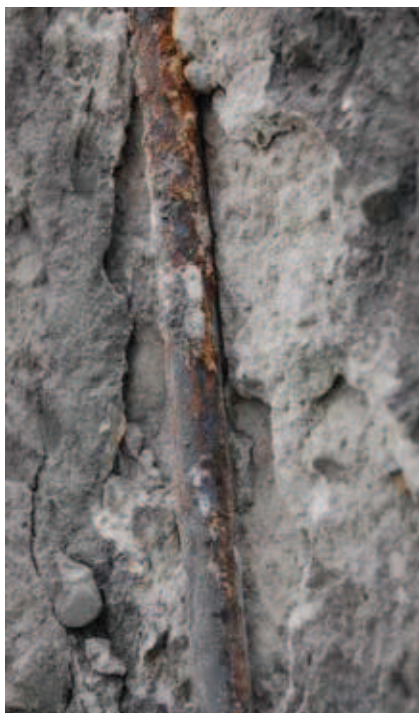
**Rys. 2.** Wyboczenie pionowego pręta zbrojenia trzonu komina

Stwierdzono kilka przypadków występowania zjawisk reologicznych trzonu żelbetowego, polegających na miejscowym wybaczaniu się pionowych prętów zbrojeniowych i odspajaniu otuliny betonowej (rys. 2). Odstłonięte pręty były powierzchniowo skorodowane. Niewłaściwe, niezgodne z projektem [5] ułożenie zbrojenia trzonu (pręty pionowe po stronie zewnętrznej, a pręty obwodowe po stronie wewnętrznej) nasila procesy reologiczne [3].

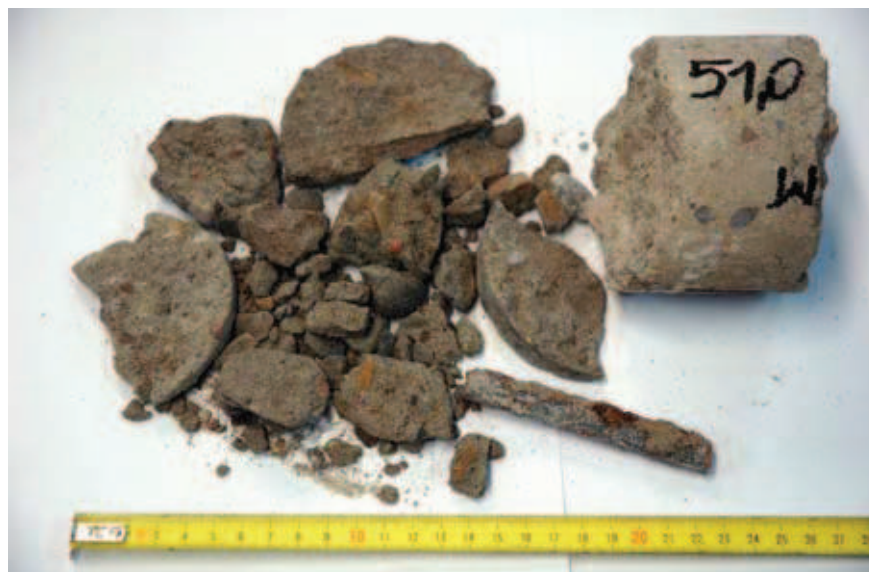
Z żelbetowego trzonu komina pobrano 18 rdzeni badawczych. Próbkę tę wykorzystano do oceny jakości i wytrzymałości betonu oraz badań chemicznych i fizycznych. Beton w siedmiu rdzeniach rozpadł się w trakcie pobierania z konstrukcji (rys. 3).

**Rys. 3.** Rdzeniowa próbka betonowa pobrana na poziomie +51,0 m. Beton rozkruszony i rozwarstwiony. Korozja pręta zbrojeniowego

lu rdzeniach obejmowała ona całą grubość trzonu. Skarbonatyzowany beton nie zapewnia właściwej ochrony zbrojenia. Prawie wszystkie pobrane rdzenie betonowe wykazywały poprzeczne spękania i rozwarstwienia. Oddzielające się warstwy miały grubość od kilku do kilkadziesiąt mm. Zbrojenie wycięte wraz z rdzeniami było skorodowane. Produkty korozji, których objętość jest ponad dwukrotnie większa od stali, powodują spękania i odspojenia otuliny betonowej. Lokalizacja prętów zbrojeniowych trzonu była przypadkowa. Zgodnie z projektem [5] zbrojenie powinno występować po stronie zewnętrznej, natomiast w rzeczywistości stwierdzano je w środku przekroju, a nawet blisko wewnętrznej powierzchni rdzeni. Ponadto pionowe pręty zbrojeniowe znajdowały się od strony zewnętrznej w stosunku do zbrojenia obwodowego, choć według projektu miało być odwrotnie. Beton trzonu komina był porowaty, a średnica porów dochodziła do kilku mm. Stwierdzono liczne ziarna kruszywa z kamienia wapiennego, czasem rozkruszone. Beton wykazywał objawy intensywnej korozji chemicznej zarówno po stronie wewnętrznej, jak i zewnętrznej trzonu. Do badań niszczących wytrzymałości betonu można było zakwalifikować tylko 7 rdzeni betonowych spośród 18 pobranych z trzonu komina. Uzyskane wyniki wykazywa-

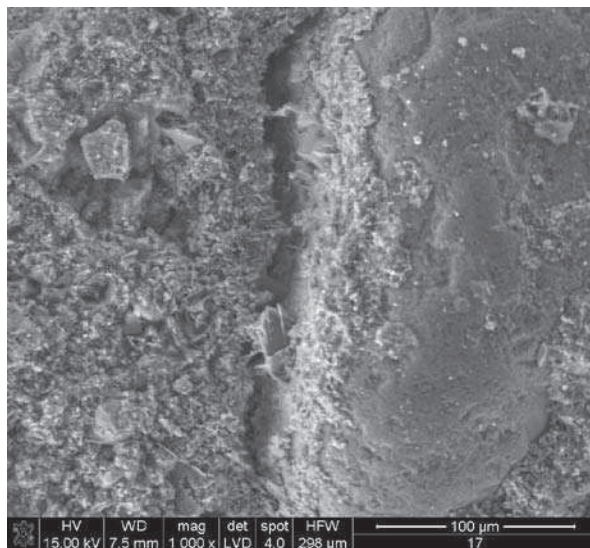
**Rys. 4.**  
Powierzchnia przekładu próbki betonu – powiększenie 1000× (SEM). Pęknięcie na granicy ziarna kruszywa z zaczynem cementowym

Badaniom chemicznym, punktowej analizie chemicznej (EDS) oraz badaniom z zastosowaniem skaningowego mikroskopu elektronowego (SEM) poddano okruszywa betonu pobrane z wewnętrznych i środkowych partii rdzeni. Pozwoliły one na określenie morfologii i składu chemicznego analizowanego materiału badawczego. W badanych próbkach betonu stwierdzono dużą zawartość anionów  $\text{F}^-$ ,  $\text{Cl}^-$ ,  $\text{NO}_3^-$  i  $\text{SO}_4^{2-}$ , wskazującą na znaczny stopień zaawansowania korozji kwasowej. Powszechnie występujące pęknięcia na granicy ziaren kruszywa z zaczynem cementowym na obrazach morfologii przekładów próbek betonowych potwierdzają występowanie zjawisk destrukcji betonu (rys. 4).

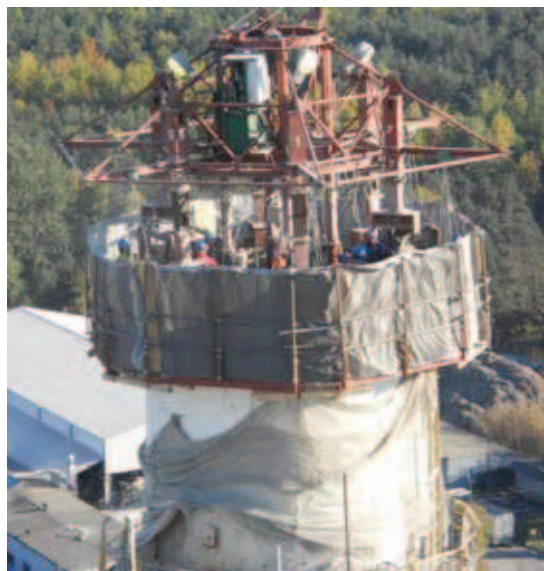
**Rys. 5.**  
Wyburzenie komina K2 z zastosowaniem platformy do rozbiórki kominów żelbetowych

Z uwagi na gęstą zabudowę czynnego zakładu zdecydowano się na zastosowanie specjalistycznej platformy do rozbiórki kominów żelbetowych (rys. 5).

W celu zapewnienia bezpiecznej realizacji robót rozbiórkowych nieodzownym okazało się wzmocnienie trzonu kominia w przedziale wysokości od +50 m do +80 m. Wzmocnienie polegało na zastosowaniu zbrojonego torkretu nakładanego na wewnętrzną powierzchnię trzonu żelbetowego. Od +80 m do +120 m trzon wzmocniono wcześniej w ramach pierwszej fazy remontu wewnętrznej strony trzonu kominia.
