Destrukcja żelbetowego komina przemysłowego spowodowana błędami technologii prac remontowych

Prof. dr hab. inż. Mieczysław Kamiński, dr hab. inż. Andrzej Ubysz, Politechnika Wrocławska

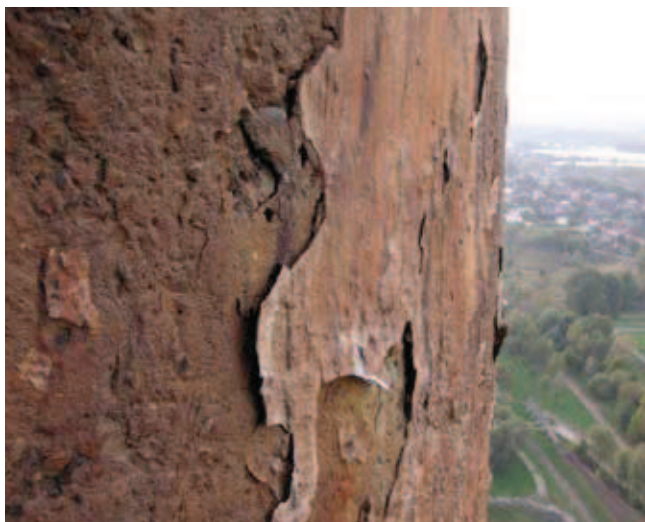
Rys. 2. Uszkodzenia mechaniczne spowodowane głównie korozją siarczanową

- Odspojenia warstw betonu występujące głównie w górnej i środkowej części płaszcza kominowego. Charakteryzuje je układ równoleżnikowy w rozstawach mogących sugerować przerwy robocze, pionowy rozstaw wsporników pod wymurówkę, czy niedostateczną izolację w niektórych segmentach (np. zawilgocona lub opadająca wełna mineralna). Jest to związane ze zjawiskiem dyfuzji gazów (cieczy) i świadczy o niedostatecznej szczelności płaszcza betonowego. Wcześniejsze wykonanie prac remontowych wewnętrznej strony kominu bardzo spowolniłoby proces dyfuzji. Widoczne uszkodzenia to odpadanie otuliny konstrukcyjnej spowodowane korozją betonu – mechaniczną, głównie siarczanową i chlorkową oraz korozją stali (rys. 2). Zjawisko to jest szczególnie widoczne w miejscach, w których występują lokalne braki powłok ochronnych.

2. Technologia prac naprawczych wymaga w pierwszej kolejności usunięcia najważniejszych przyczyn procesów korozyjnych. Prace remontowe od wewnętrznej strony komina powinny być prowadzone nie później, niż po zewnętrznej. Pozwoli to zabezpieczyć płaszcza żelbetowy przed czynnikami destrukcyjnymi penetrującymi warstwy komina na całej grubości przewodu.

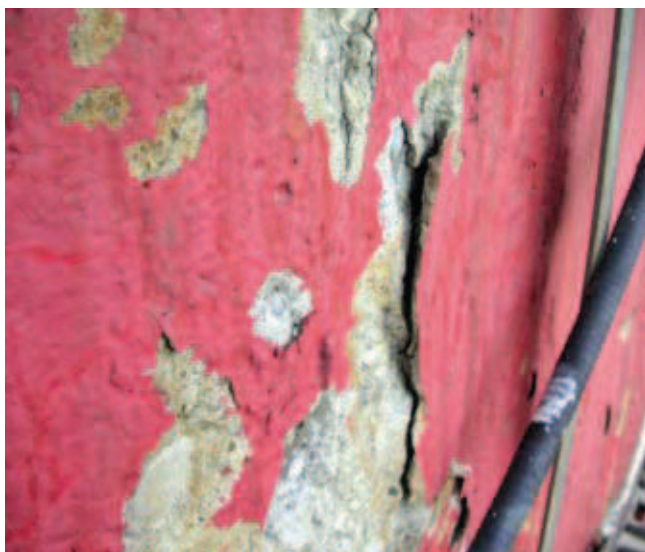
Rys. 4. Rdzawe zabarwienia wycieków i pęknięcia spowodowane pęcznieniem betonu

- Rdzawe zacieki spowodowane korozją prętów zbrojeniowych (rys. 4). Są one pochodną reakcji stali i kwasów oraz karbonatyzacją betonu, która wpływa na zmniejszenie chemicznej ochrony stali przed korozją.

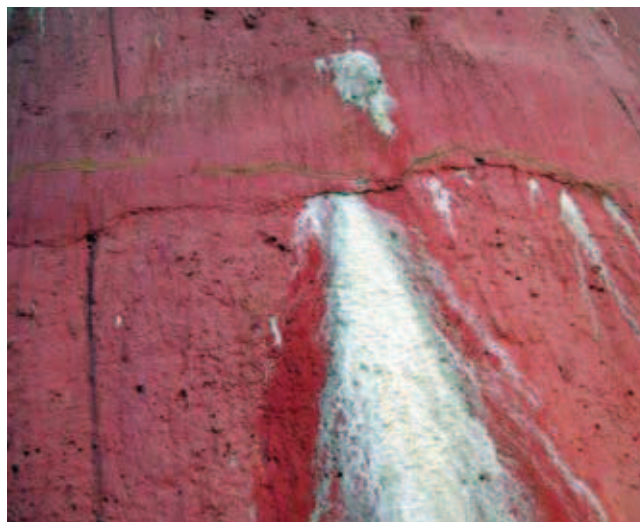
- Wykwity spowodowane tęgowaniem węgla wapnia (rys. 3). Rozpuszczając spoiwo, korozja węglanowa

Rys. 3. Korozja tęgująca. Nalot węgla wapnia

proceedzi również do zniszczenia otuliny (między innymi z udziałem czynników atmosferycznych).

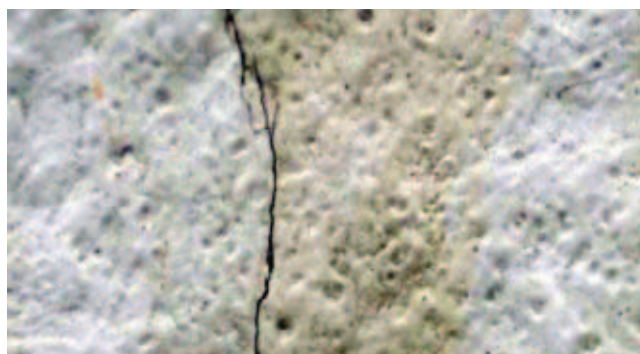
Nie wszystkie uszkodzenia zaobserwowane są konsekwencją nieprawidłowej kolejności prac remontowych. W dolnej części kominu zaobserwowano na zewnętrznej powierzchni płaszcza pojedyncze rysy o rozwarości $0,1 \div 0,4$ mm. Mają one charakter rys skurczowych lub termicznych i wpływają one na szczelność otuliny. Rysy te pojawiły się jednak w krótkim czasie po wykonaniu żelbetowego płaszcza (rys. 5).

Rys. 5. Rysy o szerokości do 0,4 mm
