Wybrane elementy procesu modernizacji komina żelbetowego w Elektrowni Ostrołęka

Mgr inż. Leszek Hawro, SAVEX, Zgorzelec, prof. dr hab. inż. Piotr Konderla, prof. dr hab. inż. Ryszard Kutylowski, Politechnika Wroclawska

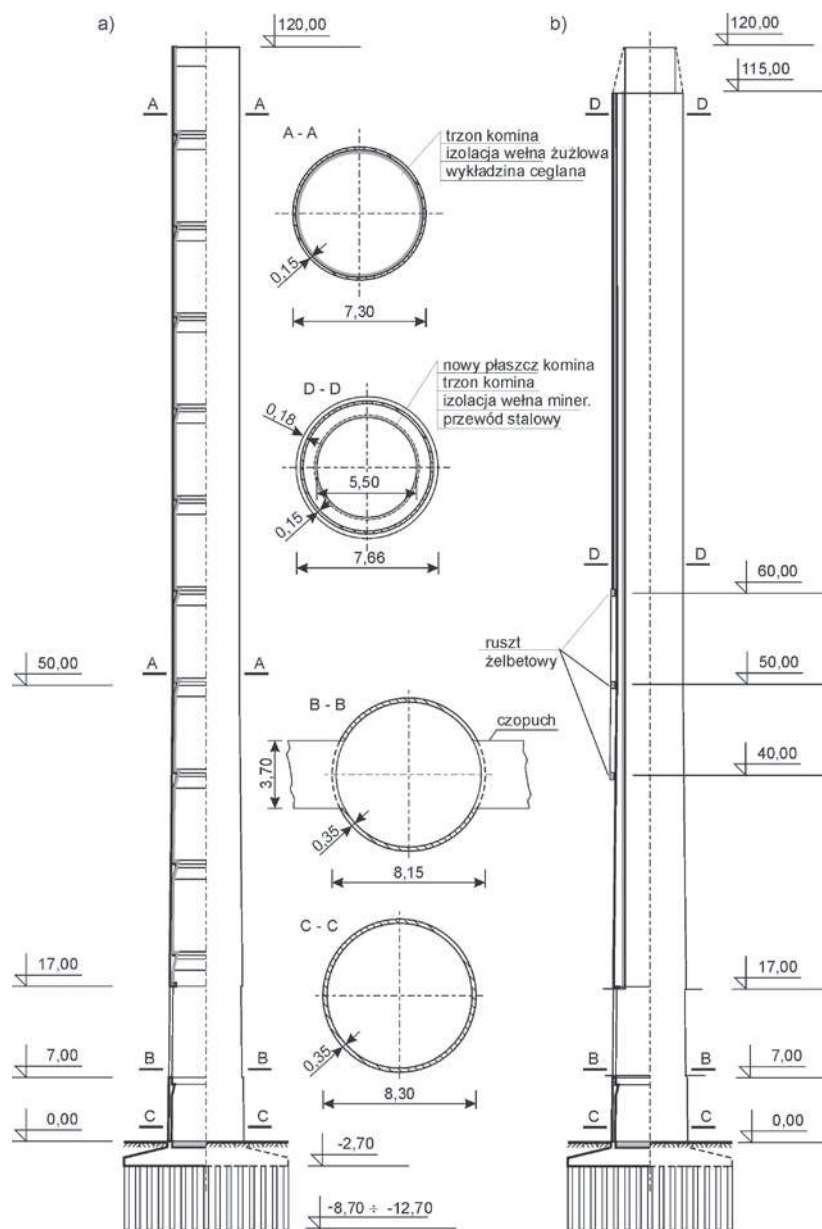
Rys. 1. Schemat konstrukcji komina (a) przed modernizacją, (b) po modernizacji

Na prace modernizacyjne kominą przyjęte w projekcie i następnie zrealizowane składały się następujące działania [1] (rys. 1b):

- 1) Wykonanie rusztu podpierającego złożonego z trzech obwodowych żeber połączonych ośmioma żebrami wzdłuż tworzących na obwodzie płaszczka kominą. Ruszt znajduje się pomiędzy poziomami od +40 m do +60 m ponad poziom terenu.

- 2) Wykonanie nowego płaszczka grubości 18 cm od poziomu +60m do poziomu +115 m. Nowy płaszcz od strony połączenia ze starym płaszczem ma kasetony o wymiarach 0,9 x 0,9 m o grubości 5 cm rozmieszczone co 1,2 m wypełnione lekkim materiałem o nazwie Foamglass. Nowy i stary płaszcz kominą są punktowo połączone w obszarach styku za pomocą sztywnych stalowych łączników.

- 3) Usunięcie górnego fragmentu trzonu kominą powyżej poziomu +115 m.
- 4) Wyburzenie stropu na poziomie +7,0 m oraz wykucie prostokątnego otworu w trzonie kominą na poziomie terenu (o wymiarach 3,0 x 6,0 m), co umożliwi swobodny transport materiałów z i do wnętrza kominą. Wymiary otworu zdeterminowane były wymiarami carg stalowego wkładu kominowego.

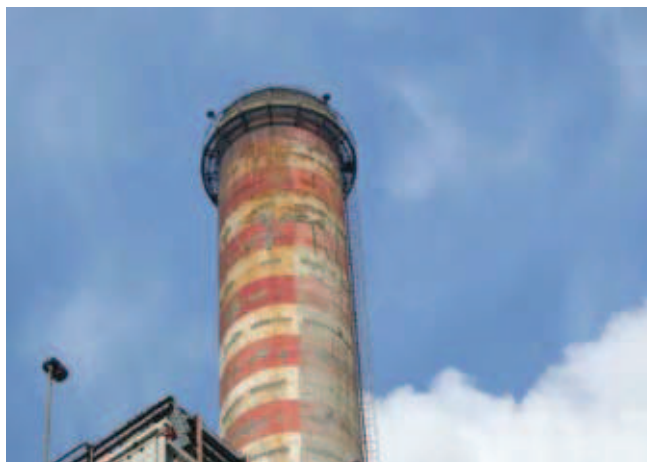
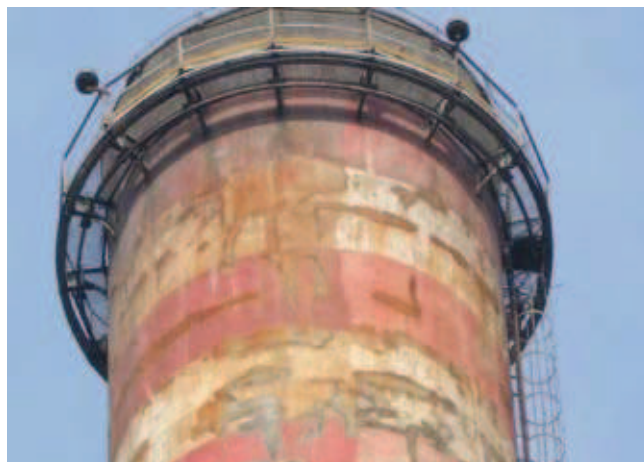
Rys. 2. Górna część komina przed modernizacją

Do podjęcia prac remontowych nie doszło, ponieważ podczas wstępnych prac remontowych stwierdzono znaczną destrukcję trzonu komina od strony zewnętrznej, w szczególności powyżej poziomu +80 m, którego renowacji projekt nie przewidywał. W związku z tym wykonana została dodatkowa ekspertyza [2], we wnioskach której potwierdzono występo-

wanie dużych ubytków powierzchniowych wykładziny ceglanej komina oraz znaczną degradację trzonu komina w jego górnej części. W ekspertyzie stwierdzono, że remont kapitalny komina nie jest uzasadniony ani ze względów technicznych, ani ekonomicznych, gdyż w dłuższym horyzoncie czasowym nie zapewni on ani trwałości, ani niezawodności konstrukcji komina. Z uwagi na postępujący proces degradacji komina zalecono podjęcie w ciągu 2 lat decyzji wyburzenia komina i w jego miejsce wybudowania nowego. Na czas budowy proponowano wybudowanie komina tymczasowego (możliwe było wybudowanie jego w odległości 100 m od istniejącego komina). Ze względów technicznych i ekonomicznych takie rozwiązanie nie było możliwe do zaakceptowania przez kierownictwo Elektrowni. Wobec tego zdecydowano o poszukiwaniu rozwiązania technicznie niekonwencjonalnego, spełniającego postawione założenia, a jednocześnie ekonomicznie konkurencyjnego z rozwiązaniami tradycyjnymi, z zachowaniem 4-miesięcznego okresu odstawienia komina na czas remontu kapitalnego bloku nr 2.
