# Ocena stanu technicznego stopnia wodnego EW Opolnica na rzece Nysie Kłodzkiej

Dr inż. Jerzy Machajski, Politechnika Wroclawska

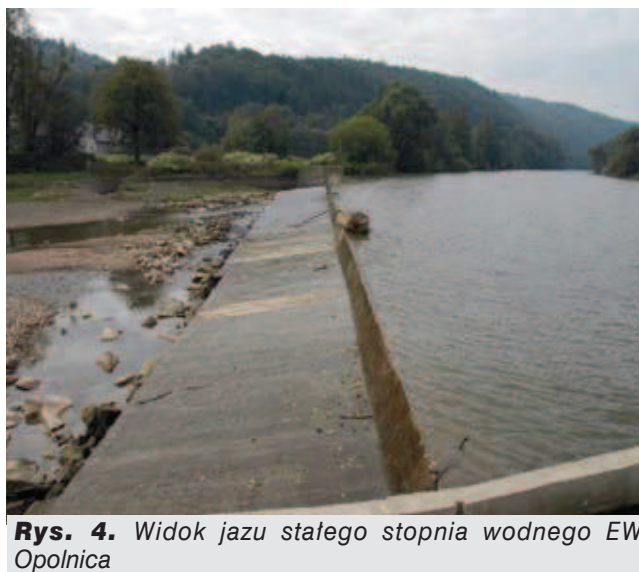
Obiekty składowe stopnia oceniono ogólnie, jako znajdujące się w zadowalającym stanie technicznym. Obserwacja jazu stałego wykazała występowanie niewielkiej filtracji wody pod korpusem, połączonej z wynoszeniem gruntu. Widoczne stają się źle rozwiązane dylatacje progu piętrzącego czy niewłaściwie rozwiązane jego połączenie z powierzchnią spływową jazu, skutkujące występowaniem ubytków betonu, podobnie jak szereg drobnych uszkodzeń nie mających jak na razie przełożenia na bezpieczeństwo obiektu (rys. 4). Nie zaobserwowano istotniejszych uszkodzeń w obrębie upustu płuczającego jazu, poza przeciekami na styku zamknięcia zasuwowego z progim dennym upustu.

**Rys. 4.** Widok jazu stałego stopnia wodnego EW Opolnica

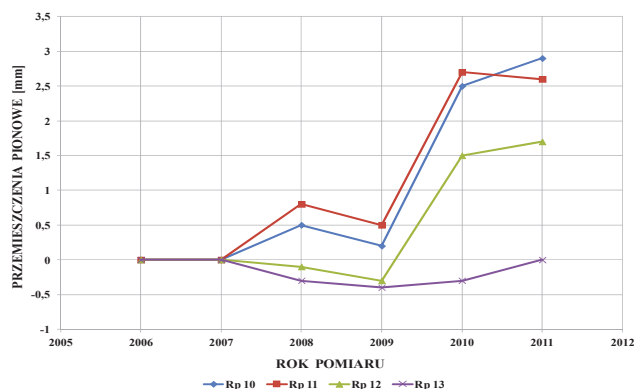
brym stanie, mechanizmy napędowe zasuw na wlotach do komór turbinowych są sprawne ruchowo i utrzymywane w dobrym stanie zakonserwowania. Na dolnym stanowisku elektrowni betony w okolicy wylotu (płyty górnej nad wylotem rur ssących), na linii wody, wykazują ubytki i zniszczenia wskutek korozji mrozowej. Podobnie w niezadowalającym stanie są betony w części podwodnej budynku elektrowni. Hala maszyn z przyległymi pomieszczeniami jest w dobrym stanie technicznym. Na ścianie od strony dolnej wody, poniżej otworu okiennego, występuje pionowe pęknięcie od parapetu do podłogi. Po przeciwnej stronie ściany hali również występuje analogiczne pęknięcie tylko mniejsze. Stwierdzono, że zjawisko ma charakter ustabilizowany, ale świadczyć może o różnicach w osiadaniu części turbinowej (niżej posadowionej) i transformatorowej budynku.

Rys. 5. Przemieszczenia pionowe reperów budynku elektrowni wodnej

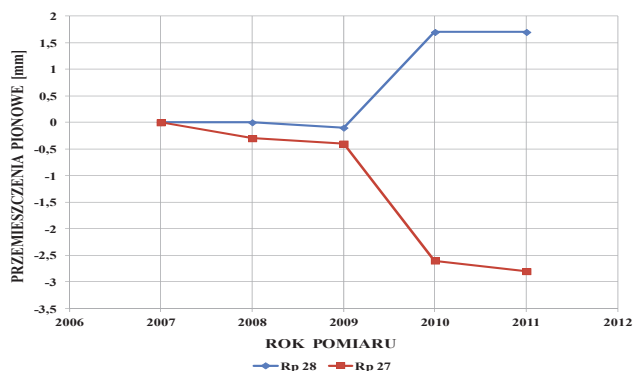
Sieć pomiarowo-kontrolna została rozmieszczona na jazuie, kanale dopływowym, budynku elektrowni i upuście płuczającym ujęcia wody elektrowni. Sieć składa się z urządzeń do pomiaru przemieszczeń pionowych oraz łat wodowskazowych od strony wody górnej i dolnej. W oparciu o urządzenia zainstalowane na przyczółkach i korpusie jazu, budynku elektrowni i upuście płuczającym, dokonywane są pomiary bezwzględnych przemieszczeń pionowych. Pomiary kontrolne prowadzone są z częstotliwością raz na rok, następnie zestawiane tabelarycznie i graficznie dla pokazania tendencji ewentualnych zmian na obiekcie. Przykładowy obraz rozkładu w czasie przemieszczeń pionowych reperów budynku elektrowni wodnej od strony wody górnej, pokazano na rysunku 5, a reperów zainstalowanych na korpusie jazu stałego (niestety tylko w jednym przekroju pomiarowym), pokazano na rysunku 6.

Rys. 6. Przemieszczenia pionowe reperów jazu

przez stopień, według ostrożnych szacunków przeszła fala o kulminacji  $450 \text{ m}^3 \text{ s}^{-1}$ . Wykonane rok później pomiary odkształceń pionowych obiektów stopnia wykazały istotne ich wypiętrzenia, a pomiary w roku następnym potwierdziły ich reologiczny charakter. Oznacza to możliwe istotne zagrożenie dla obiektu z chwilą pojawienia się kolejnego dużego wezbrania powodziowego. Pokazane na rysunku 6 odkształcenie korpusu jazu stałego, wskazuje na jego przechył w stronę wody dolnej w sumarycznej wysokości 5 mm. Nie zalecono na razie podejmowania żadnych prac naprawczych, z co najmniej dwóch względów, pierwszy z uwagi na bardzo krótki okres obserwacji, drugi z uwagi na potrzebę uzupełnienia sieci pomiarowej na jazie o kolejne dwa przekroje pomiarowe. Zalecono również weryfikację sieci reperów odniesienia, z uwagi na stwierdzony brak ich stałości, wynikający z usytuowania na terenach okresowo zalewanych wielkimi wodami powodziowymi [1, 2, 4, 5].
