Wpływ stanu technicznego na katastrofę zapory zbiornika wodnego Niedów

Dr hab. inż. Stanisław Kostecki, dr inż. Wojciech Rędownicz, dr inż. Jerzy Machajski, Politechnika Wroclawska

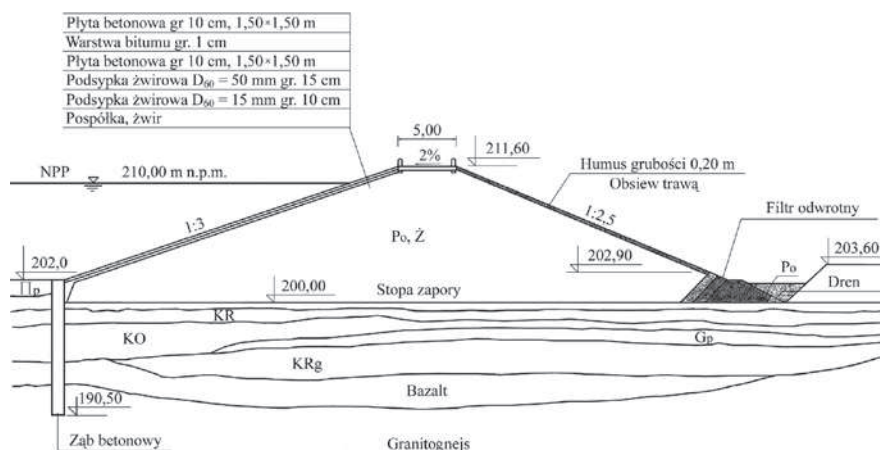
Rys. 1. Przekrój poprzeczny przez zaporę Niedów [4]

Rzędna korony zapory w obrębie bloku upustowego wynosiła 211,60 m n.p.m., a przy brzegach doliny była o 20 cm niższa. Zaporę miała wysokość maksymalną 16,70 m, a długość bez bloku upustowego 247,85 m. Nachylenie skarpy odwodnej wynosiło 1:3, a odpowietrznej 1:2,5. Zaporę ziemną została zbudowana

z materiałów miejscowych, głównie pospółek i żwirów. Ze względu na ich duży współczynnik filtracji $k = 2,8 \times 10^{-3} \text{ m} \cdot \text{s}^{-1}$, skarpa odwodna umocniona była dwiema warstwami płyt żelbetowych $150 \times 150 \times 10 \text{ cm}$ z przesunięciem o $1/4$ szerokości płyty. Dylatacje pomiędzy płytami wypełniono bitumem. Płyty ułożono na warstwie filtracyjnej z kruszywa bazaltowego. U stopy skarpy odwodnej płyty żelbetowe połączone były szczelnie z żelbetową ścianą o szerokości 1,0 m, tzw. zębem zapory, zagłębioną w litą skałę, tworzącą uszczelnienie przeciwfiltracyjne podłoża zapory. Na skarpie odpowietrznej ułożono drenaż z rowów wypełnionych pospółką i żwirem, który następnie przykryto warstwą humusu grubości 20,00 cm i obsiano trawą. Zapora zaopatrzona była w drenaż żwirowo-kamienny, przyrmowy, usytuowany wzdłuż jej dolnej krawędzi. Korona zapory o szerokości 5 m była ubezpieczona płytami betonowymi, które później przykryto warstwą asfaltową. Przekrój normalny przez zaporę ziemną przedstawiono na rysunku 1, widok od strony wody górnej i dolnej odpowiednio na rysunkach 2 i 3.

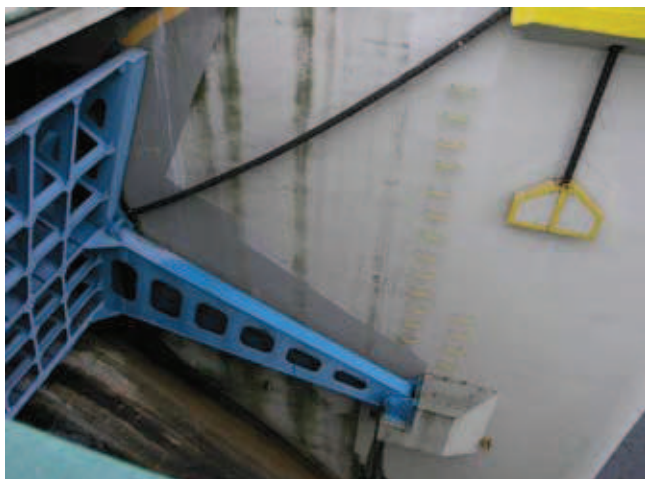
Rys. 4. Stalowa konstrukcja segmentu [5]

-kątowe wykonane z betonu zbrojonego tylko w strefie rozciąganej betonu. W skład bloku upustowego wchodzi trzyprzęsłowy przelew o kształcie Creagera, dwa spusty w filarach przelewu, elektrownia wodna oraz ujęcie wody. Światła poszczególnych przelewów, szerokości 6,70 m każdy, zamykane są zamknięciami segmentowymi podnoszonymi do góry za pomocą tańcuchów drabinkowych. Korona przelewu usytuowana jest na rzędnej 204,00 m n.p.m. Przy rzędnej wody w zbiorniku na wysokości 210,00 m n.p.m. całkowity wydatek przelewu wynosi $502 \text{ m}^3 \cdot \text{s}^{-1}$. Poniżej przelewów znajduje się niecka wypadowa do rozpraszania energii kinetycznej strumienia wody. Segmenty na przelewach zapory Witka są zamknięciami głównymi o wysokości 6,60 m i rozpiętości 6,70 m. Stalowa konstrukcja segmentu składa się ze ściany piętrzącej, wykonanej z blachy stanowiącej odcinek walca o promieniu 7,82 m, stężonej pionowymi i poziomymi ażurowymi blachami. Ściana piętrząca jest oparta na dwóch ramowych dźwigarach głównych, których ramiona stężone są obustronnie pionowymi blachami. Ramiona oparte są na łożyskach segmentu zamocowanych do żelbetowych wsporników wystających ze ścian bocznych filarów i przyczółków przelewu (rys. 4).

Kolejne opracowanie [2] ukazało się w grudniu 2006 roku, po zakończeniu na tym obiekcie znacznej liczby prac remontowo-zabezpieczających. Uznano, że budowle hydrotechniczne stopnia wodnego Witka, znajdują się częściowo w dobrym stanie technicznym, za wyjątkiem wsporników zamknięć segmentów, które są spękane i mogą stać się przyczy-

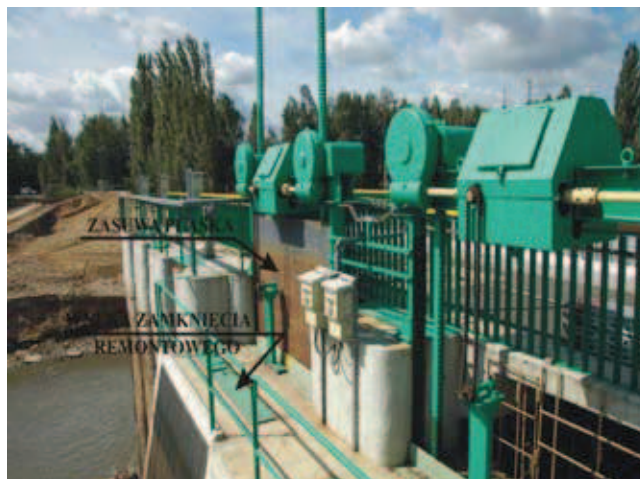
Rys. 5. Widok wlotów do komory turbinowej [6]

- w upustach dennych brak jest zamknięcia awaryjnego oraz remontowego,
- zauważono, że zamknięcia remontowe wlotów do komór turbin nie zabezpieczają pompowni przed przeleaniem się do niej wody podczas remontu turbozespołów, gdy te są zdemontowane, a zwierciadło wody w zbiorniku przekroczy poziom piętrzenia 210,20 m n.p.m.,
- obiekt został zaprojektowany na klasę drugą, a więc o 1 niższą niż to wynika z obecnych przepisów, co wiąże się z mniejszymi przepływami obliczeniowymi – konstrukcja urządzeń przelewowych umożliwi przepuszczenie przepływów: miarodajnego $Q_{1\%} = 500,00 \text{ m}^3\text{s}^{-1}$ i kontrolnego $Q_{0,1\%} = 655,00 \text{ m}^3\text{s}^{-1}$.
