# Problemy związane z oceną stanu technicznego zasobników węglowych

Prof. dr hab. inż. Aleksander Wodyński, dr hab. inż. Rajmund Oruba, dr inż. Karol Firek, dr inż. Wojciech Kocot, mgr inż. Michał Witkowski, Akademia Górniczo-Hutnicza, Kraków, mgr inż. Tadeusz Piskorski, PGE GiEK Oddział Elektrownia Turów

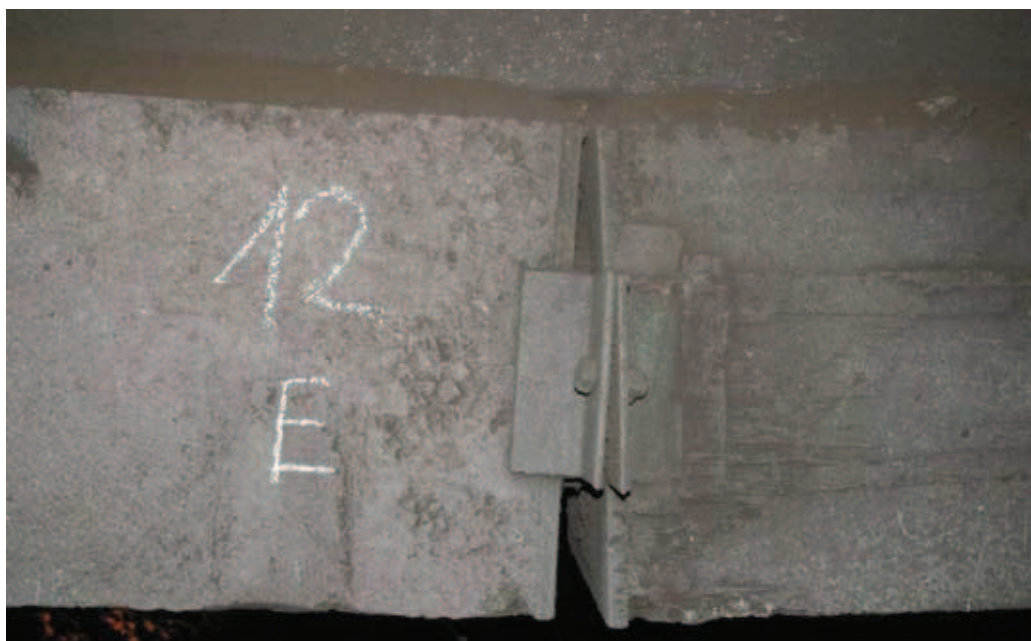
**Rys. 4.**  
Górny przegub ramy trójprzegubowej w osi 12 na poziomie +15,10 m – szerokość szczeliny u góry 14 mm, u dołu 54 mm [5]

Wchylenia podłużnych ścian zewnętrznych spowodowały przesunięcie się dolnych części słupów ukośnych ram trójprzegubowych, a tym samym deformację całych ram. Obrazem tego procesu są m.in. zmiany rozwartości szczelin w górnych przegubach ram na poziomie +15,10 m. Szerokości szczelin w dolnej części przegubów są znacznie większe niż w jego górnej części (np. rys. 4).

W czasie przeglądu pomierzono te rozwartości obustronnie dla wszystkich ram. Porównanie z wynikami pomiarów z 2006 roku wykazało jedynie nieznaczne różnice rozwartości szczelin (1–2 mm, lokalnie do 4 mm). Różnice te nie wykazywały istotnej tendencji, przyjmując zarówno wartości dodatnie, jak i ujemne. Pozwoliło to na postawienie tezy, iż proces narastania deformacji tych elementów uległ zahamowaniu.
