# Typowe uszkodzenia w budynkach wielopłytkowych

Dr inż. Jacek Dębowski, Politechnika Krakowska

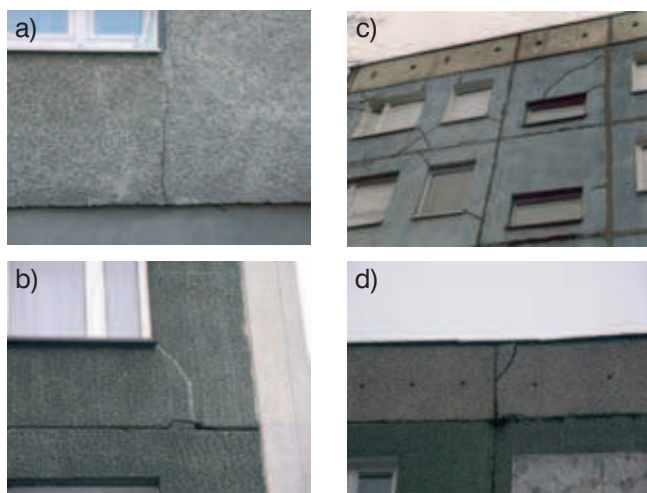
**Rys. 1.** Przykładowe uszkodzenia: a, b, c) zarysowanie o rozwarości  $1 \div 3$  mm w warstwie fakturowej, d) zarysowanie o rozwarości ok. 1,0 cm w ścianie atykowej

Zinwentaryzowane zarysowania dotyczą warstwy fakturowej, a ich przebieg i lokalizacja były zróżnicowane. Występowały one najczęściej na powierzchni płyty, rzadziej w okolicy złącza. Ich długość była mniejsza od wymiarów elementu, a ich rozwarłość kształtowała się na poziomie  $0,5 \div 3,0$  mm (np. rys. 1 a, b, c). W kilku przypadkach zarejestrowano większą ich rozwarłość, sięgającą jednego centymetra, ale wówczas były one poddawane tzw. „zabiegom naprawczym”. Przyczyną powstawania tych uszkodzeń są najczęściej błędy popełniane podczas produkcji oraz spowodowane niewłaściwym transportem lub składowaniem elementu.

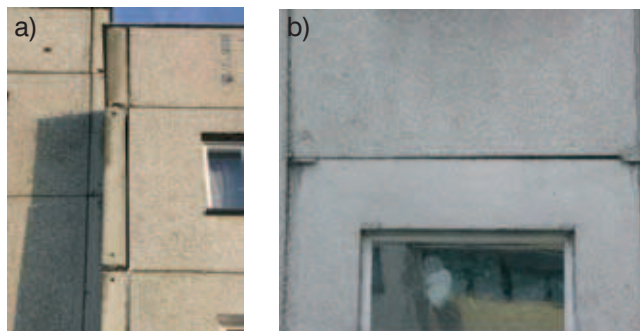
**Rys. 2.** Przykładowe wychylenia i przemieszczenia elementów ściennych: a) wadliwe usytuowanie i wychylenie ścianki atykowej, b) nieprawidłowe usytuowanie elementu; tzw. „skoszenie”

Z obserwacji wynika, że większość elementów ściennych nie wykazuje wychyleń ani przemieszczeń w kierunku prostopadłym do jego płaszczyzny. Niemniej jednak w trakcie inwentaryzacji zarejestrowano kilka takich przypadków, w których maksymalne wychylenie wynosiło około 4 cm i dotyczyło pojedynczego elementu (np. rys. 2 a). Nieprawidłowe usytuowanie w płaszczyźnie elementu na skutek błędów montażowych spotykane było dość często. Występowało ono najczęściej w obu złączach (tzw. „skoszenie” elementu np. rys. 2 b), a przemieszczenia kształtowały się na poziomie od  $2 \div 4$  cm (zarejestrowano również przemieszczenie o wartości 7 cm).

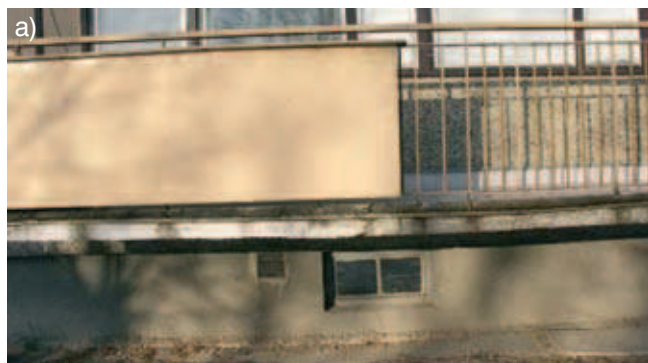
**Rys. 5.** Przykładowe uszkodzenia elementów konstrukcyjnych balkonów: a) ugięcie płyty balkonowej, b) destrukcja betonowej płyty; widoczne skorodowane zbrojenie

*Uszkodzenia elementów konstrukcyjnych balkonów*  
Zarejestrowano przypadki płyt balkonowych o niedostatecznej sztywności (np. rys. 5 a – wyraźne ugięcie płyty balkonowej w połowie rozpiętości) oraz przypad-

ki destrukcji betonu w całym elemencie balkonowym (np. rys. 5 b). Były to najczęściej wykruszenia i spękania betonu na powierzchni belek lub płyt balkonowych powiązane z uszkodzeniami obróbek blacharskich i balustrad. W kilkudziesięciu przypadkach występowały poprzeczne zarysowania płyt, a także liczne ubytki tynku i zacieki na ich podniebieniu.

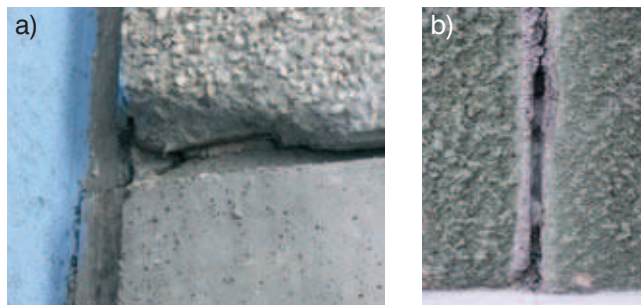
**Rys. 3.** Przykładowe uszkodzenia krawędzi płyt i ich złączy: a) uszkodzenie naroża warstwy fakturowej; widoczne rozszczelnienie, b) rozszczelnienie złącza pionowego; brak należytego wypełnienia masą elastyczną

Uszkodzenia te w większości przypadków rejestrowane były na narożach płyt (np. rys. 3 a), ale również i w środku elementu. Niektóre złącza wykazywały ślady rozszczelnienia (np. rys. 3 b) lub też poddawane były tzw. „zabiegom naprawczym” (np. rys. 1 c – uszczelnianie zaprawami klejowymi lub pianką poliuretanową), które ze względu na ich nieskuteczność w ocenie autora traktowane były jako uszkodzone. Bezpośred-

nią przyczyną powstawania tych uszkodzeń były błędy produkcyjne, transportowe, montażowe i użytkowe (uszkodzenia mechaniczne i brak należytej konserwacji złącza).

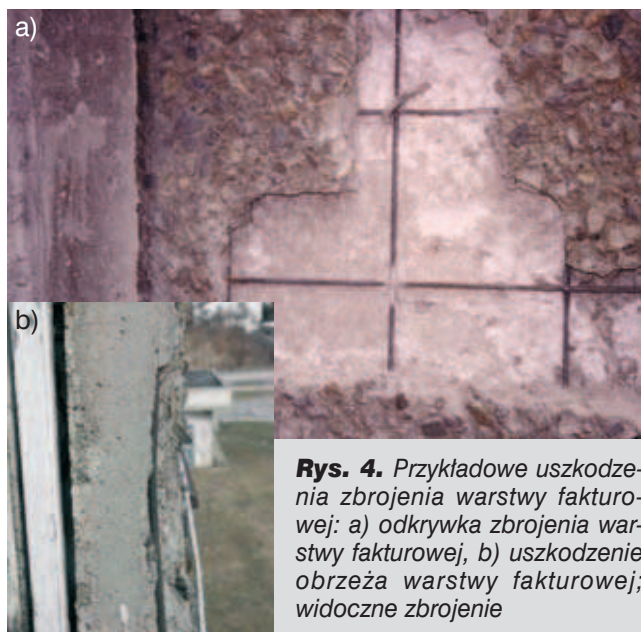
**Rys. 4.** Przykładowe uszkodzenia zbrojenia warstwy fakturowej: a) odkrywka zbrojenia warstwy fakturowej, b) uszkodzenie obrzeża warstwy fakturowej; widoczne zbrojenie

Przyczyny powstania uszkodzenia tych elementów są dość trudne do zidentyfikowania, gdyż wymagają dokonania odkrywek (rys. 4 a). Podczas prowadzenia badań zostały zarejestrowane prace przy ocenie stanu zbrojenia warstwy fakturowej elementu. Wskazywały one na nieprawidłowości jakie mogą pojawić się w elemen-

cie – m.in. brak wieszaków oraz nieprawidłowa średnica prętów zbrojeniowych.

W trakcie badań zarejestrowano przypadki uszkodzenia zbrojenia, ale były one najczęściej powiązane z uszkodzeniami obrzeży elementów (np. rys. 4 b).

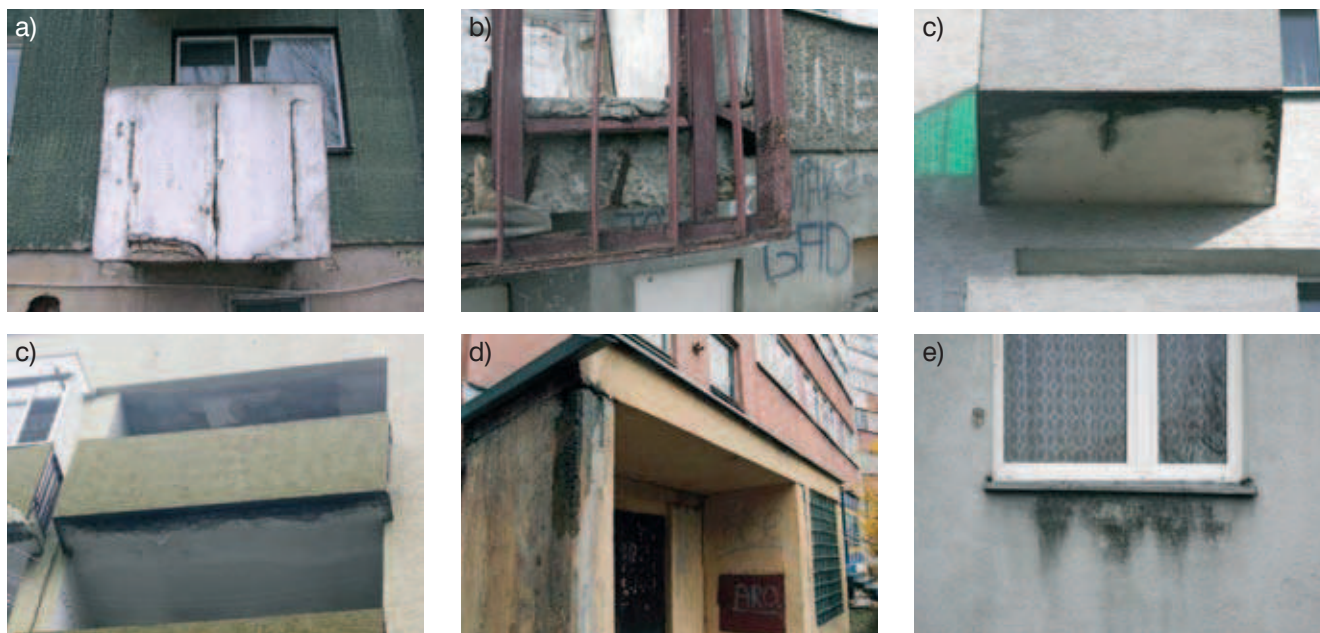
**Rys. 6.** Przykładowe uszkodzenia płyt osłonowych, balustrad i obróbek blacharskich: a) uszkodzenie osłonowej płyty balkonowej; widoczne zbrojenie, b) korozja i brak stabilności balustrady, c) zacieki i uszkodzenia tynku na podniebieniu balkonu, d) uszkodzenia obróbek blacharskich i muru przy wejściu do budynku; wyraźne odylatowania elementów prefabrykowanych, e) uszkodzenia parapetu okiennego; widoczne zacieki na elewacji

Obserwowane uszkodzenia miały charakter lokalny i dotyczyły pojedynczych elementów np. korozja prętów balustrady, złuszczenia farby na betonowych płytach ostonowych. W kilku jednak przypadkach określono, iż prace naprawcze powinny zostać wykonane w trybie pilnym (np. rys. 6 a – pęknięcia i wykruszenie betonu z płyty ostonowej) lub w trybie natychmiastowym (np. rys. 6 b – brak stabilności balustrady).

Uszkodzenia obróbek blacharskich dotyczyły najczęściej balkonów (np. rys. 6 c) i wejść do budynku (np. rys. 6 d), bardzo rzadko elementów dachu i okien (np. rys. 6 e). Ich występowanie połączone było z uszkodzeniami innych elementów między innymi płyt balkonowych i ścian.

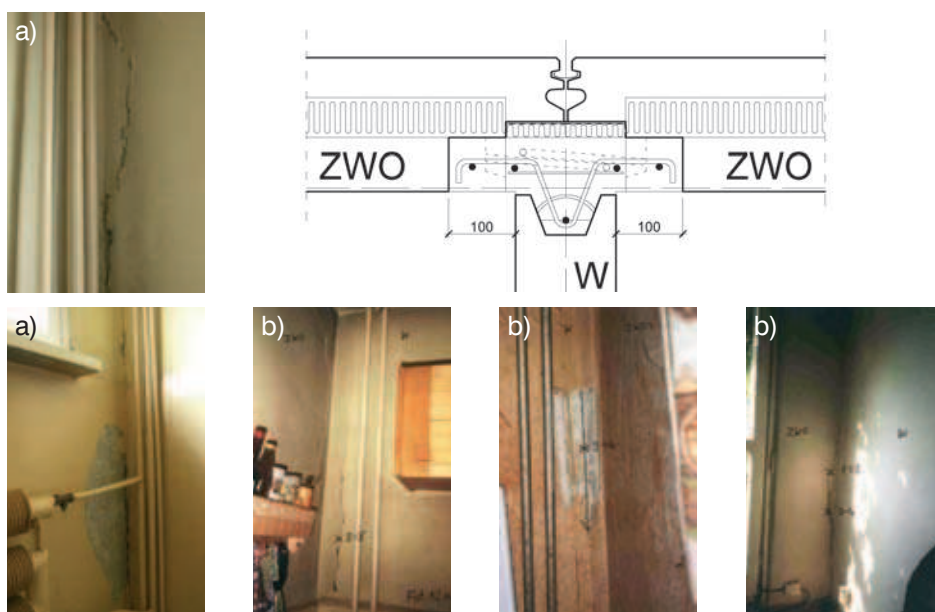
**Rys. 7**  
Schemat typowego złącza ZWO-W-ZWO oraz przykłady zaobserwowanych uszkodzeń: a) z badań autora, b) wg badań omówionych w pracy [1]

Uszkodzenia w złączach ZWO-W-ZWO (rys. 7) występowały w postaci rys pojedynczych na poszczególnych kondygnacjach lub ciągłych od poziomu parteru do stropodachu. Ich rozwarłość wynosiła od około 0,5 mm

w poziomie parteru, do około 1,5 mm na ostatniej kondygnacji, ale lokalnie osiągała wartość nawet 4,0 mm. Rysy te w większości przypadków wnikały w głąb przekroju poprzecznego złącza, a ich morfologia była zgodna z przebiegiem styku złącza ze ścianą W i ZWO.

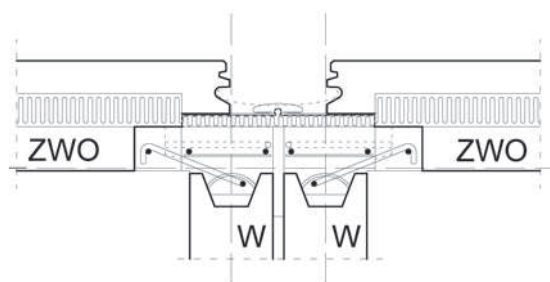
**Rys. 8.**  
Schemat typowego złącza ZWO-W-W-ZWO oraz przykłady zaobserwowanych uszkodzeń: a) uszkodzenie w złączu ZWO-W, b) brak prawidłowego wykończenia złącza dylatacyjnego w przejściu pomiędzy segmentami

W złączach ZWO-W (rys. 8) zlokalizowanych przy dylatacjach poprzecznych budynku, rysy występowały jako ciągle od poziomu parteru do stropodachu, a ich rozwarłość wynosiła od 0,5 do 2,0 mm. Wnikały one również w głąb przekroju poprzecznego złącza i w większości przypadków związane były z odkształceniami termiczno-skurczowymi, szczególnie w poziomie nieizolowanego stropodachu. W złączach tych również stwierdzono wady wykonawstwa polegające na ich nieprawidłowym wypełnieniu betonem.

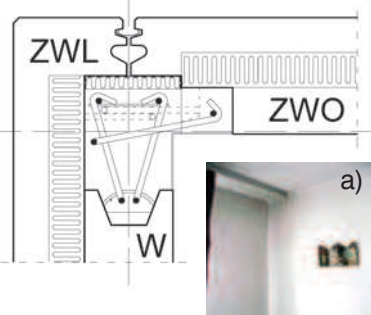
W złączach ZWO-W-ZWL (rys. 9) występujących w narożach ścian przyległych do loggii sąsiedniego mieszkania oraz w budynkach z uskokami rozwarłość rys wynosiła około 0,5÷2,0 mm. Zarejestrowano także lokalne odspojenie wypraw tynkarskich i betonu oraz zawilgocenia złącz, czego przyczyną było nieprawidłowe wypełnienie złącza betonem.

**Rys. 9.** Schemat typowego złącza ZWO-W-ZWL oraz przykłady uszkodzeń: a) badania autora, b) wg badań omówionych w pracy [1]

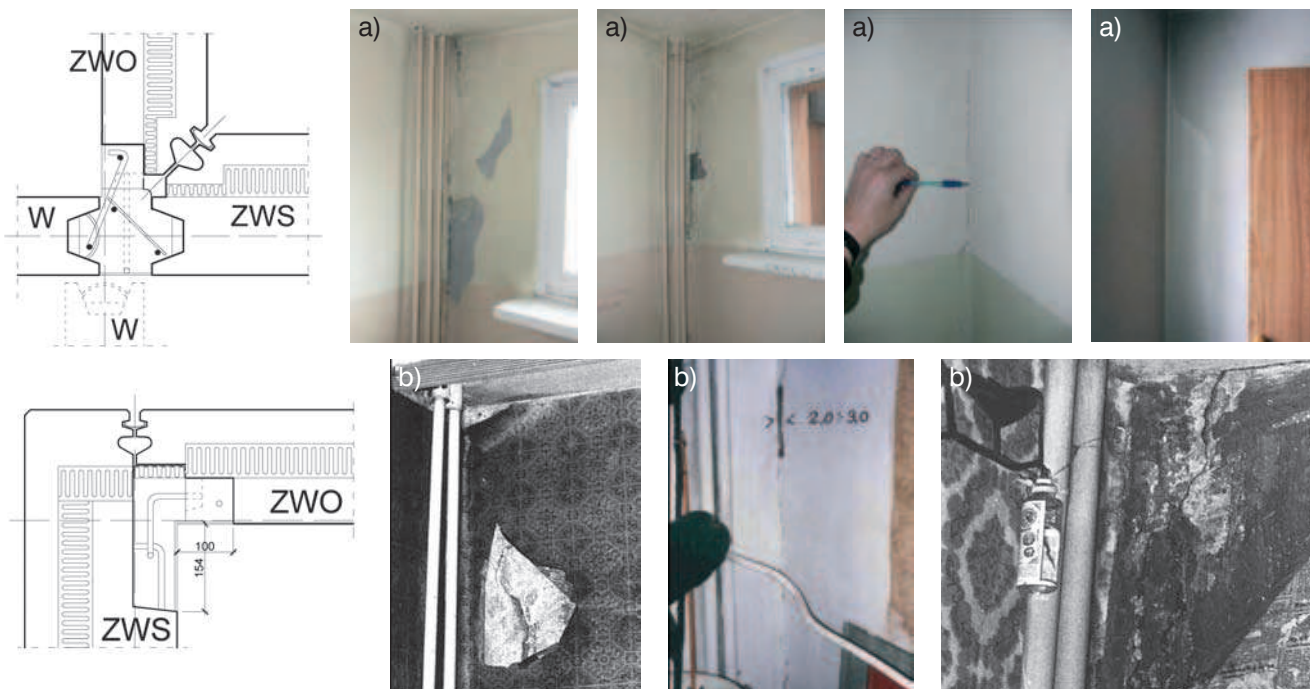
W złączach ZWS-ZWO i ZWO-W-ZWS (rys. 10) występujących w narożach skrajnych sekcji i w wewnętrznych narożach budynków z uskokami, zaobserwowano większą częstość występowania rys w narożach południowych, niż w narożach północnych. Najczęściej ich rozwarłość

**Rys. 10.** Schemat typowego złącza ZWS-ZWO oraz przykłady zaobserwowanych uszkodzeń: a) z badań autora, b) wg badań omówionych w pracy [1]

nie przekraczała jednak 0,5 mm. Główną przyczyną powstawania tych rys są odkształcenia termiczno-skurczowe, w kilku jednak przypadkach zarejestrowano rysy o rozwarości powyżej 2,0 mm, które spowodowane były nie tylko odkształceniami termicznymi konstrukcji, ale również wadami wykonawstwa. Świadczyły o tym niepełne wypełnienie złącza betonem oraz jego przewiewanie.

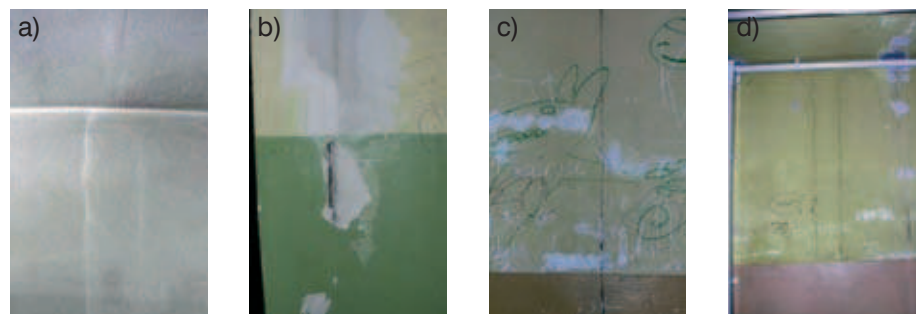
W złączach ZWS-ZWS i W-W (rys. 11) rysy występowały wzdłuż obu styków złącza ze ścianami i z reguły na całej wysokości kondygnacji. Ich rozwarość wynosi maksymalnie do 0,5 mm. Ze względu na łatwość dostępu do złącza podczas jego wykonywania nie spotyka się

w tej strefie wadliwego wykonawstwa. Przyczyną powstawania tych uszkodzeń są najczęściej obciążenia termiczno-skurczowe elementów.

**Rys. 11.** Schemat typowych złącz ZWS-ZWS i W-W oraz przykłady zaobserwowanych uszkodzeń: a) złącze ZWS-ZWS, b) złącze W-W narożne, c) złącze W-W proste, d) złącze W-W-W

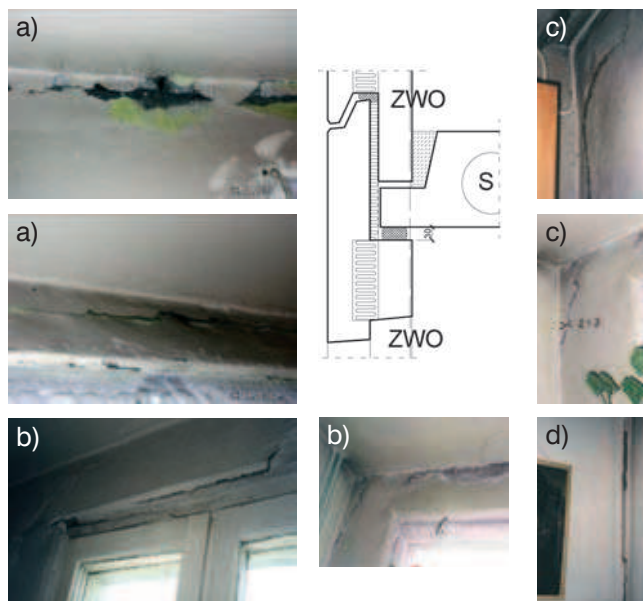
W złączach poziomych ZWO-S-ZWO<sup>1</sup> (rys. 12) pojawiające się uszkodzenia są konsekwencją przekazania obciążenia z płyty stropowej S na górną krawędź warstwy nośnej ściany ZWO. Najczęściej w takich przypadkach szczelina między górną krawędzią ściany ZWO i dolną powierzchnią płyty stropowej S zostaje

ła wypełniona podczas remontów zaprawą cementową (występują również przypadki wypełnienia tej szczeliny metodą iniekcji wykonywane w wyniku zaleceń rzeczoznawców w celu zlikwidowania widocznych rys tynku wzdłuż styku ściany ZWO ze stropem S). Niestety efekt takiego postępowania jest odmienny od spodziewanego i może doprowadzić do stanu awaryjnego elementu.

Wskutek dociążenia górnej krawędzi warstwy nośnej ściany ZWO wystąpiły mianowicie intensywne uszkodzenia nadproża okien (rys. 12 a, b) i zarysowania złączy pionowych wzdłuż obu krawędzi ściany (rys. 12 c), z jednoczesnym „wypchnięciem” ściany na zewnątrz budynku (rys. 12 d). W strefie tych uszkodzeń często występuje również zawilgocenie spowodowane rozszczelnieniem złącza ZWO-S-ZWO (rys. 12 a).

**Rys. 12.** Schemat prawidłowo wykonanego złącza ZWO-S-ZWO oraz przykłady zaobserwowanych uszkodzeń w złączach wykonanych nieprawidłowo: a) z badań autora, b, c, d) wg badań omówionych w pracy [1]; b) przykłady ścięcia ukośnego górnego naroża ścian ZWO i c) towarzyszącego uszkodzenia z przemieszczeniem w złączach pionowych ZWO-W-ZWO i powstałą d) szczeliną o szerokości 5–8 mm między ścianą ZWO i ścianką działową usytuowaną w połowie długości tej ściany

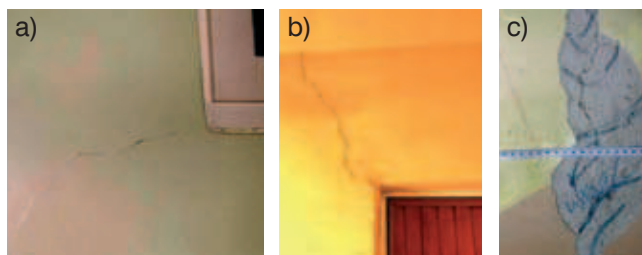
W prowadzonych przez autora badaniach zarejestrowano także przypadki zarysowań w narożach okiennych i drzwiowych płyt ściennych ZWO i W (rys. 13 a, b) oraz na powierzchni płyty W (rys. 13 c).

**Rys. 13.** Przykłady zaobserwowanych uszkodzeń: a) zarysowanie w dolnym narożu okiennym w ścianie ZWO, b) zarysowanie w górnym narożu drzwiowym ściany W, c) zarysowanie na powierzchni ściany W

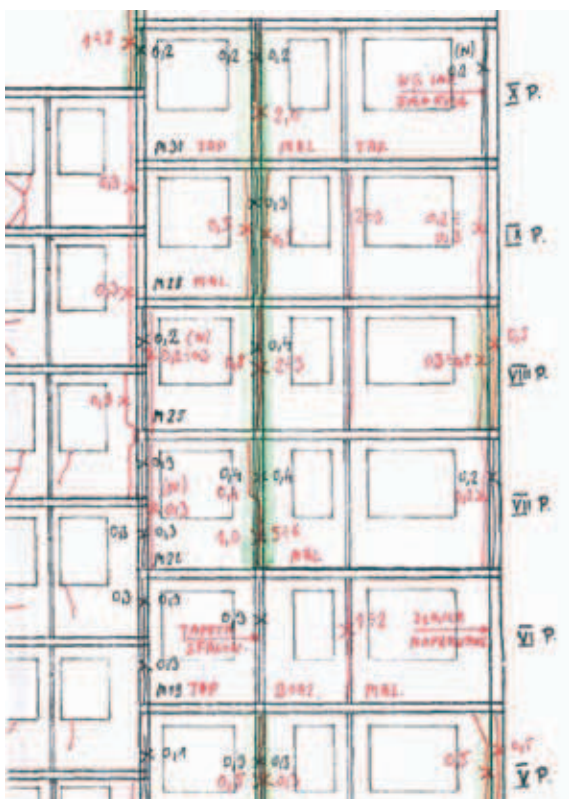
Na rysunku 14 przedstawiono mianowicie przykład rozwoju w czasie morfologii rys w budynku 11-kondygnacyjnym po 15 latach eksploatacji. Po kolejnych siedmiu latach w budynku tym pojawiły się nowe rysy, a stare rysy zakwalifikowane pierwotnie jako rysy powierzchniowe lub lokalne, stały się rysami strukturalnymi. Ponownie nie zostały uszkodzone jedynie te złącza, w których wykonano wzmocnienie (patrz rys. 14 VI P). Potwierdza to zatem, założenie, że tylko wykonanie odpowiedniej naprawy może powstrzymać proces degradacji budynku.

**Rys. 14.** Przykład rozwoju w czasie rys w złączach pionowych ZWO-W-ZWO i ZWS-W-ZWO, kolorem czarnym oznaczono rozwartość rys po 15 latach eksploatacji, a kolorem czerwonym rozwartość rys po kolejnych 7 latach (łącznie 22 lata eksploatacji) [1]

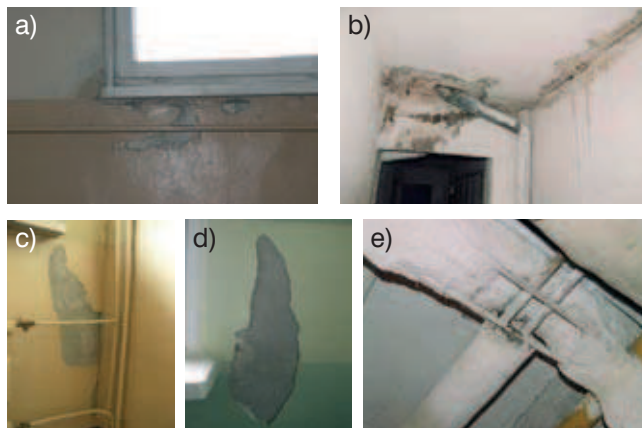
W badanych budynkach zaobserwowano także przypadki zawilgocenia ścian i stropów spowodowane nieszczelnościami złączy (rys. 16 a, b) lub awarią instalacji, prowadzące w konsekwencji do rozwoju pleśni i grzybów (rys. 16 a, b). Występowały one głównie w ścianach zewnętrznych, na ostatnich kondygnacjach oraz w miejscach przebiegu pionów kanalizacyjnych, a lokalnie również na stropach i ścianach kondygnacji pośrednich (od parteru do przedostatniego piętra).

Stwierdzono ponadto znaczną ilość ubytków i odparzeń wypraw tynkarskich (np. rys. 16 c, d), które w większości przypadków połączone były z uszkodzeniami złączy oraz zaniedbania wynikłe z należytego utrzymania budynku, a także liczne oznaki dewastacji.

W elementach piwnicznych zarejestrowano kilka przypadków poważnych uszkodzeń monolitycznych elementów nośnych (np. rys. 16 e – uszkodzenie podciągu), jak również pionowe i ukośne zarysowania na powierzchni ścian oraz w okolicy naroży okiennych. Dość licznie występowały uszkodzenia posadzki, a w kilku przypadkach wystąpiła stagnacja wody w kondygnacji piwnic.

**Rys. 16.** Przykłady zaobserwowanych uszkodzeń: a) zawilgocenie ściany ZWO w okolicy parapetu okiennego, b) zawilgocenie ścian i stropu przy rurach odprowadzających wodę opadową z dachu, c, d) ubytki tynku na ścianach ZWO, e) uszkodzenie poprzecznej monolitycznej belki żelbetowej w piwnicy; widoczne zbrojenie
