# Uszkodzenia budynku mieszkalno-usługowego o konstrukcji tradycyjnej

Dr hab. inż. Stanisław B. Fic, Politechnika Lubelska,  
mgr inż. Stanisław Plechawski, Biuro Projektowo-Budowlane Planex, Zamość

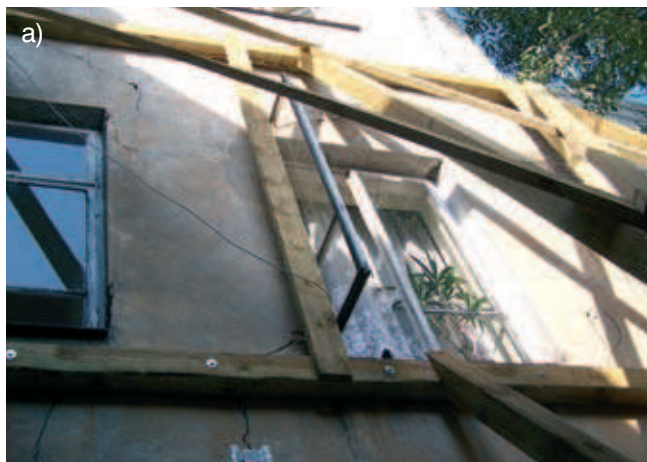
a) Zarysowania i podparcie ściany elewacji wschodniej (tylnej), u dołu zdjęcia widoczny wskaźnik rozwarcia rys NeoStrain, b) dobudowana klatka schodowa

a) Na elewacjach budynku są widoczne liczne spękania ścian zewnętrznych. Spękania te pojawiają się głównie w miejscu osłabień przekroju murów – w rejonie otworów okiennych i drzwiowych. Największe uszkodzenia – rysy o rozwarości do 30 mm – widoczne są w ścianie wschodniej od strony podwórka (fot. 2). Ściana ta została doraźnie zabezpieczona przez podparcie drewnianymi belkami i zastrzałami w sierpniu 2009 r. i wówczas zamontowano na niej wskaźnik rozwarcia rys firmy NeoStrain (fot. 4).

W celu zespolenia oddzielonych spękaniem części budynku zadysponowano wzmocnienie ścian ściągami stalowymi [2] – prętami ze stali gładkiej S355 (18G2A) o średnicy 25 mm (mocowanymi do pionowych kątowników 150x150x10 mm umieszczonych w narożach ścian lub kwadratowych blach) i sprężonych śrubami wg rysunków konstrukcyjnych. Odcinki ściągów połączone śrubami rzymskimi rurowymi M24.

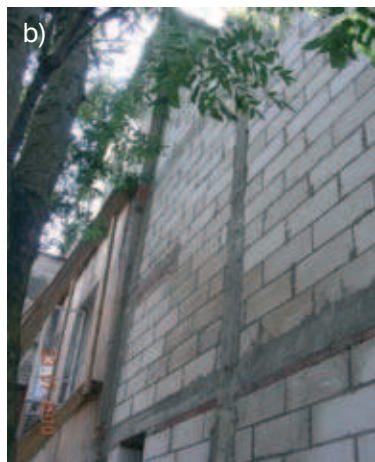
c) Ściany części nowej, dobudowanej murowane z bloczków z betonu komórkowego na zaprawie cementowo-wapiennej, opierają się na starym fundamencie z cegły (fot. 2, 3), który (jak wynika z odkrywek geotechnicznych) nie jest posadowiony na gruncie nośnym.

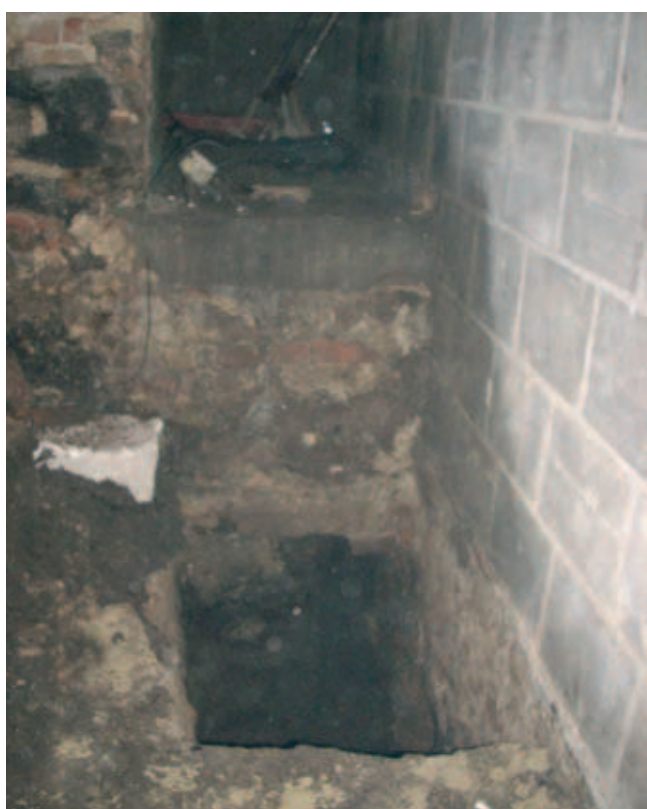
prawie wapiennej. Stan fundamentu średni, na ścianie wschodniej bardzo zły, brak izolacji. Na starym fundamencie z cegły (fot. 3), który nie jest posadowiony na gruncie nośnym, posadowiono ściany dobudowanej klatki schodowej. W piwnicy, gdzie wykonano odkrywkę nr 1, wody powierzchniowe przedostawały się do wnętrza piwnicy i migrowały w grunt.

**Fot. 3.** Posadowienie ścian dobudowanej klatki schodowej na starym fundamencie

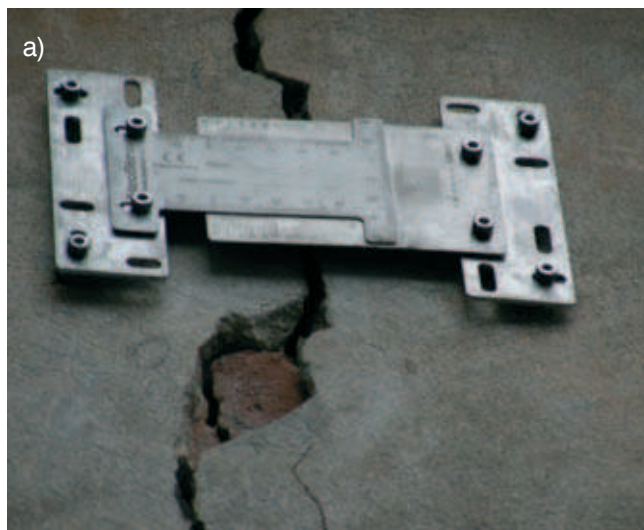
**Fot. 4.** a) Wskaźnik rozwarcia rys NeoStrain, b) zarysowania ścian wewnętrznych

a) Odczyt na rysie w ścianie zewnętrznej na elewacji wschodniej – rysa powiększyła się w ciągu 2 lat o  $0,8 \div 0,9$  mm w poziomie, a części muru po obu jej stronach przesunęły się o 1,1 mm.

b) Odczyt na rysie w ścianie klatki schodowej – przez 2 lata rysa powiększyła się w poziomie o  $0,1 \div 0,25$  mm, a części muru po obu jej stronach przesunęły się o 0,6 mm.

Jak wynika z tabeli, zarysowania i spękania budynku nie ustabilizowały się całkowicie. Należałoby prowadzić dalsze obserwacje rozwarcia rys, niestety brak jest zainteresowania właścicieli budynku tym zagadnieniem.

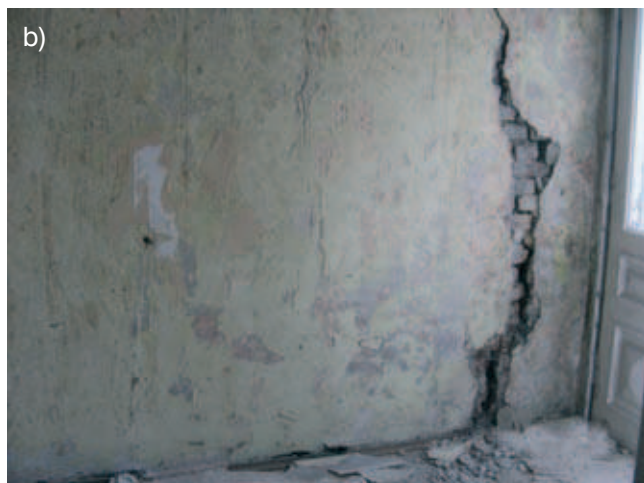
b) Spękania i zarysowania wewnętrznych ścian konstrukcyjnych i stropów budynku – nawet do 50 mm rozwarcia. Rysy w ścianach wewnętrznych mają bar-

dzo różnorodny przebieg: pionowe, ukośne zaczynające się od miejsc oparcia belek stalowych stropów odcińkowych (fot. 4, 5) oraz naroży otworów okiennych i drzwiowych, a także poziome. Świadczy to o przekroczeniu naprężeń w ścianach wskutek małej wytrzymałości muru (również wytrzymałości na docisk pod belkami) i oddziaływania różnego rodzaju dodatkowych

Zalecono prace naprawcze polegające na połączeniu rys przez sklejenie lub zszycie. Sposób zależny jest od szerokości rozwarcia rysy. Zalecono naprawiać rysy o rozwarciu 0,3 do ~3,0 mm przez sklejenie, a rysy szersze niż 3,0 mm – przez „zszycie” z wypełnieniem.

Zszycie pęknięć – zalecono wykonać za pomocą kotew spiralnych ze stali austenitycznej (nierdzewnej)  $\phi$  6 co około 40 cm w rozstawie pionowym w podwójnej warstwie kleju, długość prętów ~ 50 cm po obydwu stronach rysy. Możliwy jest tu do zastosowania system HeliFix, lub inny, równoważny technicznie.

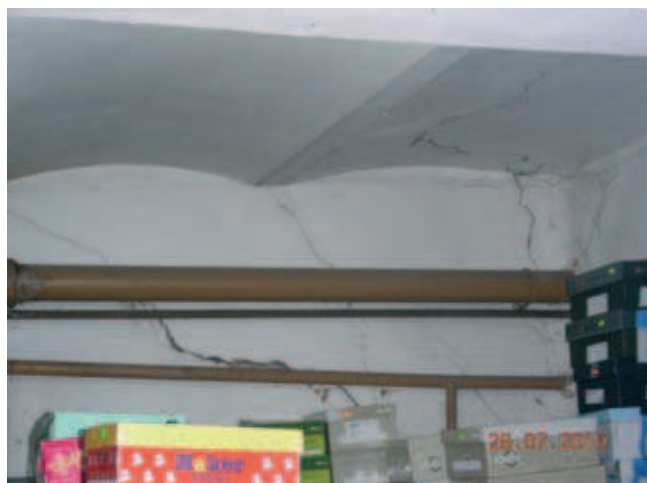
**Fot. 5.** Zarysowania ścian wewnętrznych w miejscach oparcia belek stropowych

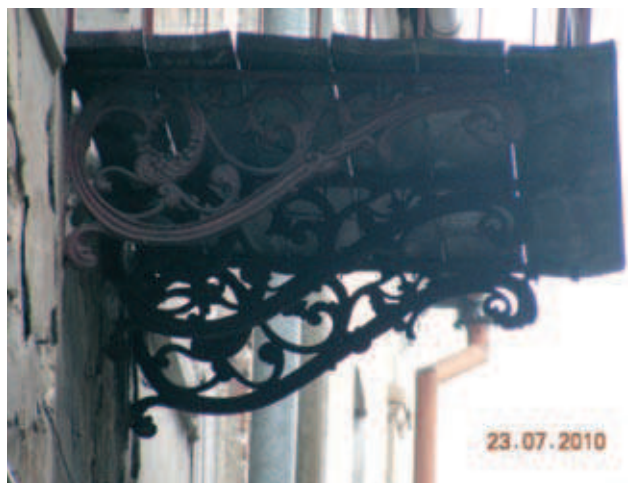
f) Balkony są w bardzo złym stanie technicznym –

w ekspertyzie zapisano, że należy bezwzględnie zabronić mieszkańcom korzystania z nich do czasu remontu i wzmocnienia konstrukcji budynku (fot. 6)!

**Fot. 6.** Stan techniczny balkonów
