# Modernizacja XIX-w. komina przemysłowego

Dr hab. inż. Tomasz Błaszczyński, Politechnika Poznańska

Analizowany obiekt jest kominem murowanym wolnostojącym o wysokości 75 m, zlokalizowanym na terenie Starej Gazowni w Poznaniu.

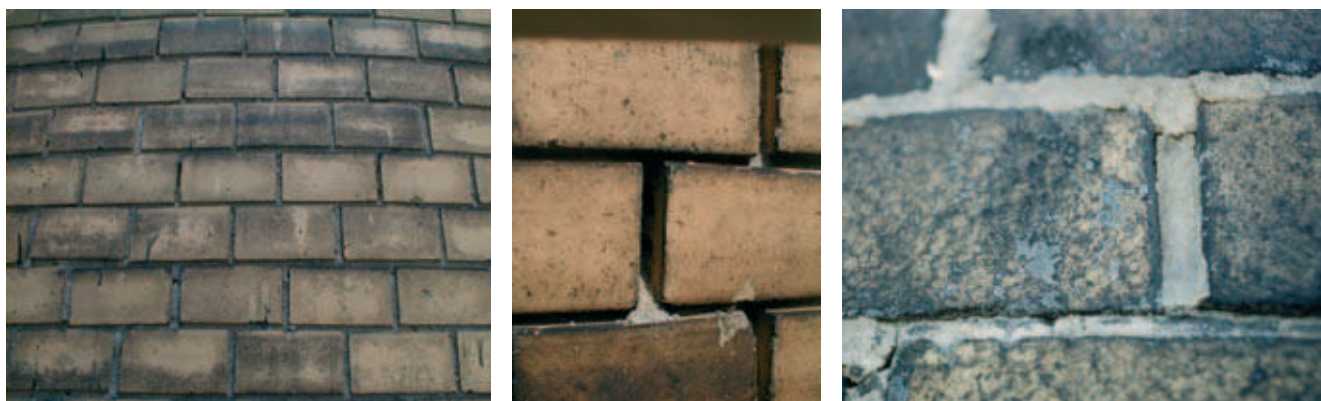
Rys. 2–4. Stan techniczny płaszczka komina od zewnątrz

Stan techniczny komina, zarówno cegły, jak i zaprawy, w poziomie od 0,0 m npt do około 20,0 m npt jest dobry. W tej strefie nie występują ani zarysowania ani pęknięcia cegieł, a jedynie lokalne braki zaprawy (rys. 2). W podobnym stanie jest płaszcz komina w poziomie pod zbiornikiem na wodę. W bardzo dobrym stanie znajduje się natomiast strefa pierwszego ozdobnego gzymsu. Powyżej zbiornika również cegły nie wykazują znaczących oznak korozji, jednak znajdują się miejsca braku zaprawy lub miejsca występowania zaprawy silnie skorodowanej (rys. 3). Pomimo zakończenia eksploatacji i znacznej grubości ścian komina (zwłaszcza w jego dolnej strefie), nie zauważono żadnych nowych zarysowań również w wyższych partiach. W trakcie bieżących remontów wszystkie powstałe wcześniej uszkodzenia zostały wcześniej wypełnione zaprawą cementową (rys. 4). W miejscu, gdzie stężenie zanieczyszczeń oraz agresywnych kwasów jest największe, czyli w strefie głowicy komina, następuje najintensywniejsze niszczenie materiału. Wydobywające się związki siarki osiadają na występkach i uszkodzeniach głowicy powodując jej dalszą degradację. Zanieczyszczenia te poddane działaniu wody opadowej tworzą roztwory agresywnych kwasów, posiadających zdolność rozkładania związków wapnia występujących w zaprawie muru. Postępująca korozja zaprawy objawia się jej pęcznieniem, pękaniem i stopniowym wykruszaniem. Niskie naciski statyczne,

liwienia swobodnej dyfuzji pary wodnej oraz naturalnego usuwania jej nadmiaru ze struktury muru, należy tak przygotowaną powierzchnię zizolować parodyfuzyjnym preparatem polimerowo-cementowym (np. 2 x Aquafin – 2K). Prace zewnętrzne części murowej komina (Etap 2) zaplanowano rozpocząć od oczyszczenia poprzez mycie podciśnieniowe i przeprowadzenia neutralizacji soli od zewnątrz. Następnie przyjęto usunięcie skorodowanych spoin na głębokość skorodowania i wypełnienie ich zaprawą renowacyjną spełniającą wytyczne WTA (np. TERMO-PAL). Tak przygotowane podłoże (tj. zewnętrzną powierzchnię płaszcza komina) zaproponowano zabezpieczyć przeciwwilgociowo poprzez hydrofobizację parodyfuzyjną bezbarwnym preparatem na bazie siloksanów oligomerycznych (np. ASOLIN-WS). Prace związane ze zbiornikiem (Etap 3) zaproponowano w dwóch wariantach. Jako najrozsądniejsze zaproponowano rozebrać skorodowany zbiornik. Wskazuje na to stopień jego znacznego zniszczenia oraz niemożność jego przyszłego wykorzystania jako zbiornika na wodę. W wariantcie drugim, przy założeniu zmniejszenia obciążeń użytkowo-technologicznych i naprawie konserwatorskiej elementów kształtowych z ich równoczesnym zabezpieczeniem przeciwkorozyjnym oraz po wprowadzeniu

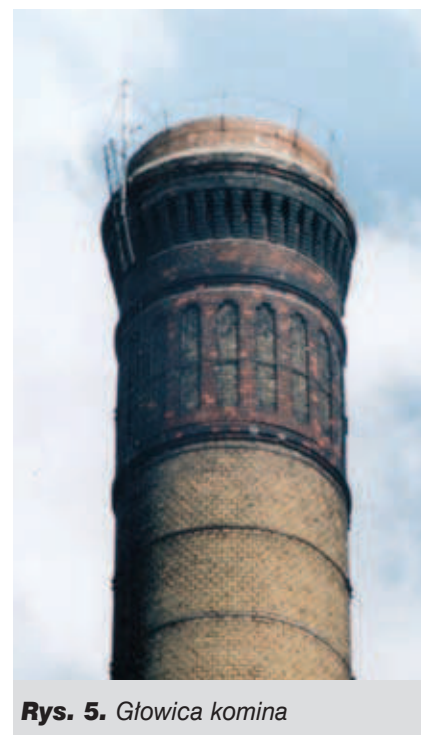
Rys. 5. Głowica komina

jakie występują w górnej części komina, umożliwiają łatwiejszą penetrację roztworów w głąb muru. Stąd głowica komina osiągnęła w roku 1996 niebezpieczny stan awaryjny i musiała być rozebrana oraz ponownie u wylotu przemurowana (rys. 5).

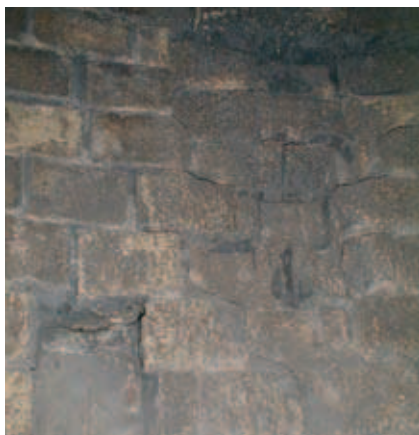
Rys. 6–7. Stan techniczny muru wewnątrz komina

W znacznie gorszym stanie znajduje się analizowany komin od wewnątrz. Nie tylko jakość jego wykonania jest znacznie gorsza, ale także i stan techniczny jest wyjątkowo niezadowolający. Objawia się to silnym skorodowaniem cegieł i efektami tuszczenia oraz odpadaniem całych fragmentów. Szczególnie jest to widoczne w dolnej części komina (rys. 6). W podobnym stanie znajduje się także w części wewnętrznej zaprawa, która – jeżeli

jeszcze nie wykruszyła się – to można ją bez trudu wydostać, w postaci proszku. Stwierdzono całkowite skorodowanie zaprawy na głębokości kilkunastu centymetrów. W podobnym stanie znajduje się wewnętrzna powierzchnia komina w wyższej strefie, gdzie dochodzi do złuszczenia się cegieł na głębokość aż do 7 cm. W najlepszym stanie, choć nie zadowalającym, znajduje się wewnętrzna powierzchnia na samym wierzchołku komina, choć i tutaj stwierdzono ślady złuszczenia się cegieł (rys. 7).

trzeba jego zabezpieczenia przed dalszym procesem korozyjnym oraz podniesienia jego trwałości. Prace ukierunkowano na wymianę spoin, oczyszczenie ze skorodowanej i łuszczącej się cegły oraz na neutralizację soli i zabezpieczenie przeciwwilgociowe, jednak o stosunkowo dużej paroprzepuszczalności. Istniejące w strukturze muru sole oraz oddziaływująca wilgoć stanowi zagrożenie dla trwałości obiektu, powodując w nim silnie postępującą korozję. W celu podniesienia trwałości komina zaproponowano nowoczesny system zabezpieczeń. W związku z finansowymi możliwościami inwestora, prace naprawcze podzielono na 3 etapy: 1 etap – prace wewnętrzne, 2 etap – prace zewnętrzne i 3 etap – zbiornik. Prace wewnętrzne (Etap 1) należy rozpocząć od prac czyszczących. W tym celu należy usunąć odpadające fragmenty muru i metodą strumieniowo-cierną, poprzez piaskowanie, oczyścić całą łuszczącą się powierzchnię, pozostałości i ewentualny popiół z czopucha także usunąć. Następnie usunąć skorodowane spoiny na głębokość skorodowania, tj. do około 10–12 cm, wraz z ich wypełnieniem zaprawą trasowo-cementową. Kolejnym etapem prac byłoby niezbędne przeprowadzenie neutralizacji soli produktem fluatyzacyjnym (np.: ESCO-FLUAT). W celu zabezpieczenia przeciwwilgociowego i umożli-

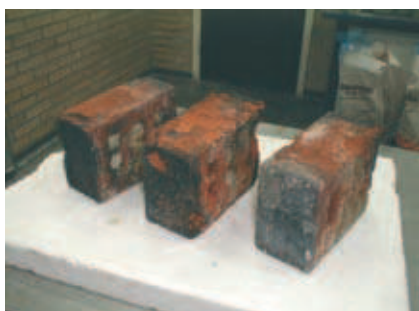
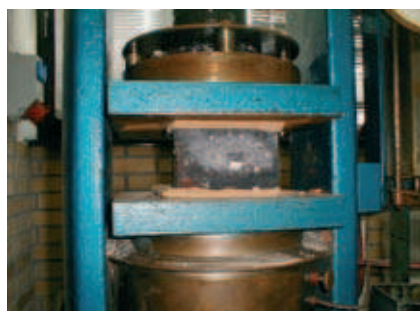
Rys. 8–9. Badanie cegieł kominowych pobranych z analizowanego komina

W ramach badań określono cechy techniczne elementów składowych muru (cegły i zaprawy) oraz wychylenie osi trzonu komina z pionu. W trakcie wizji lokalnej z dolnych poziomów komina pobrano próbki cegieł do badania na wytrzymałość. Badania cegieł kominowych przeprowadzono zgodnie z normami [2 i 3] – rys. 8, 9.

W wyniku przeprowadzonych badań oceniono, że analizowane cegły są klasy około 20 MPa (wytrzymałość

średnia 20,5 MPa). Zaprawę oceniono metodą makroskopową w stanie in situ oraz przeprowadzono niezbędne testy chemiczne. W wyniku przeprowadzonych badań stwierdzono, że od wewnątrz komina zaprawa ma wytrzymałość 0 MPa, a na zewnątrz 12 MPa. W związku z tym, do dalszych analiz przyjęto wartość wynikową, która jest średnią ważoną dla całej powierzchni 5 MPa.
