Konserwacja i restauracja wież katedry opolskiej

Dr inż. Wiesław Baran, Wydział Budownictwa, Politechnika Opolska

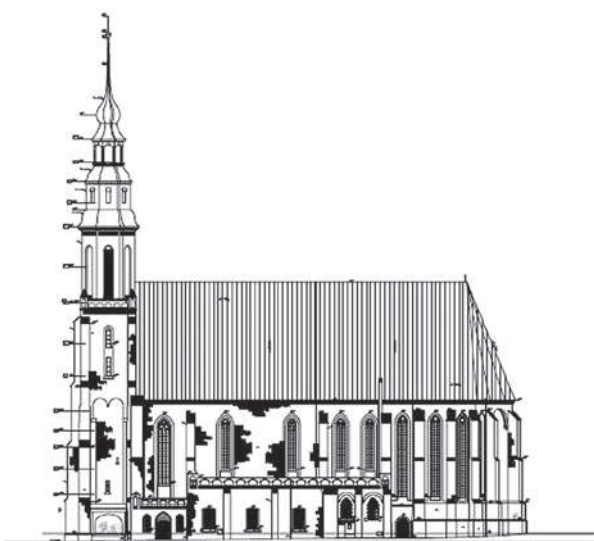
Rys. 3. Od góry – elewacja zachodnia przed restauracją [1] oraz południowa [3]

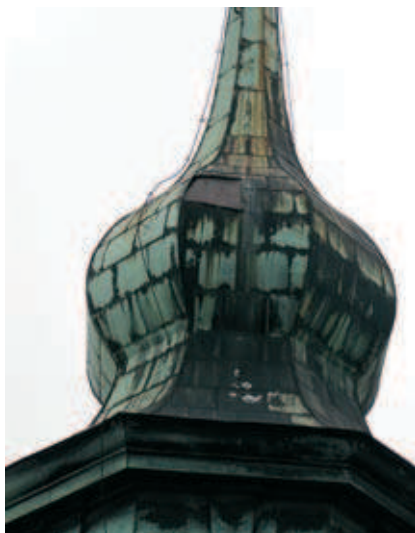
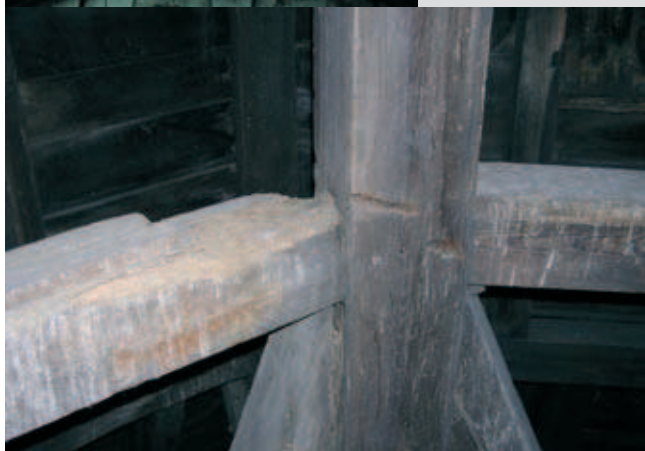
Przed przystąpieniem do robót remontowych wykonano ocenę stanu technicznego konstrukcji nośnej ścian oraz drewnianej więźby dachowej i pokrycia wież [1]. Pomimo nielicznych rys i pęknięć, głównie w narożach ścian wieży, lokalnych zacieków i wykwitów w strefie odwodnienia części górnej wież oraz naturalnego zużycia materiału ceramicznego i spoiwa w spoinach wynikającego z wieku budowli i braku bieżących konserwacji, stan techniczny murów oceniono jako zadowalający. Stan techniczny wielu elementów drewnianych stropów i konstrukcji drewnianej więźby wież oceniono jako zły. W drewnie występowały przebarwienia i spękania oraz powierzchniowe i wgłębne uszkodzenia biologiczne. Fragmenty kilku elementów były całkowicie lub silnie zniszczone na skutek działania „szkodników technicznych” drewna [6], czyli owadów, zidentyfikowanych jako spuszczel pospolity i kołatek uparty.

Rys. 4.
Pokrycie wież przed wymianą oraz widok na uszkodzone elementy drewniane

by i owady spowodowały przyspieszone procesy starzenia się drewna oraz rozwłóknienia jego warstw. Brak konserwacji drewna przyspieszył procesy deprecjacji. Spowodowało to znaczne zmniejszenie nośności elementów konstrukcji więźby. Struktura drewna i desek podkładu pokrycia została rozluźniona, co spowodowało osłabienie mocowania blach. Stwierdzono w wielu miejscach mocowanie blachy miedzianej stalowymi gwoździami. Spowodowało to powstanie elektroogniw i w konsekwencji dodatkowo było przyczyną elektrokorozji blachy.

Ostatni okres czterdziestolecia zmienił charakter okolic Opola na przemysłowo-produkcyjny, co spowodowało zwiększoną emisję zanieczyszczeń do powietrza. Patyny wytwarzane na blachach miedzianych składają się z bardziej kwaśnych szczawianów, co oznacza większą ich rozpuszczalność. Znaczna degradacja patyny objawiła się brunatno-szarymi nalotami składającymi się z tlenków miedzi, żelaza, siarczanów i sadzy.

- dla pokrycia hełmów wież: demontaż pokrycia z blachy oraz połączanej kuli i krzyży z iglic wież, naprawa lub wymiana drewnianego deskowania oraz jego konserwacja, pokrycie hełmów wież nową blachą miedzianą gr. 0,6 mm, naprawa i złocenie kuli.

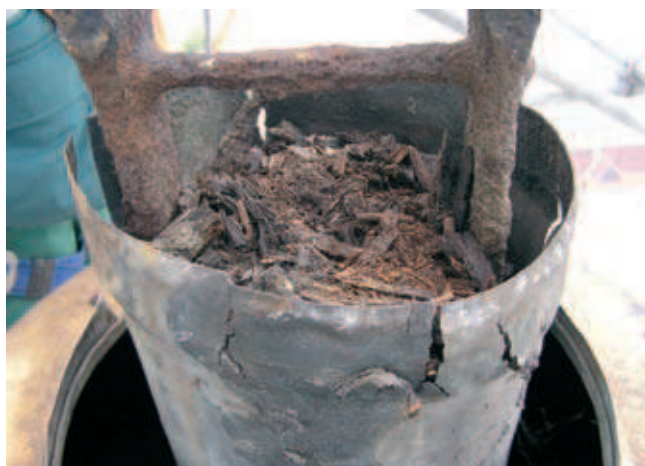
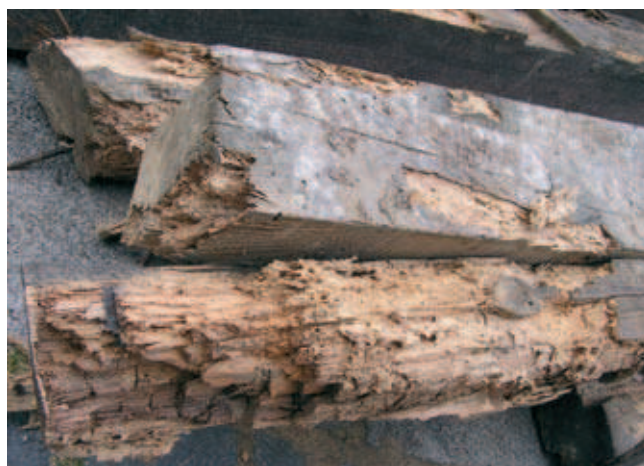
Rys. 5. Zdemontowane porażone biologicznie elementy drewniane oraz widok na słup („król”) mocujący krzyż

- dla elementów drewnianej więźby dachowej: czyszczenie, wymiana zniszczonych elementów i ich konserwacja, wzmocnienie uszkodzonych elementów [4] – flekowanie „starym” drewnem, zastosowanie nakładek z blach stalowych, nasączenie żywicami oraz poprawa szczelności połączeń, wklejanie dodatkowych kotew,

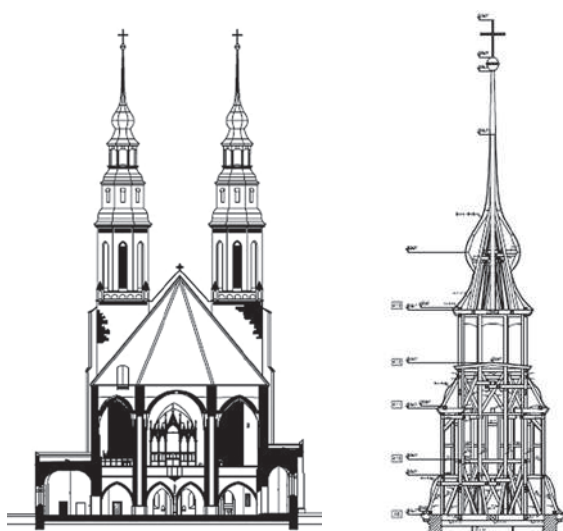
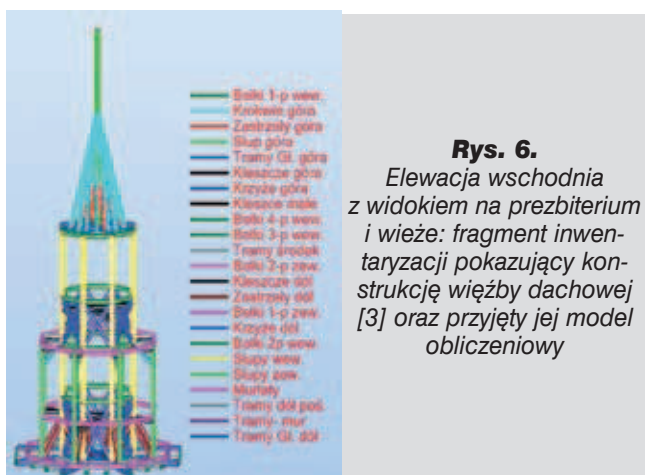
Rys. 6. Elewacja wschodnia z widokiem na prezbiterium i wieże: fragment inwentaryzacji pokazujący konstrukcję więźby dachowej [3] oraz przyjęty jej model obliczeniowy

Wykonano obliczenia statyczno-wytrzymałościowe dla przestrzennego modelu (rys. 6) drewnianej więźby wież, stosując również modele obliczeniowe uwzględniające wyłączenie elementów uszkodzonych lub ich brak. Obliczenia wykonane zgodnie z obowiązującymi norma-

- dla zginania z osiową siłą ściskającą lub rozciągającą na poziomie kilku do maksymalnie 38% wykorzystania nośności dla belek głównych i 32% dla kleszczy,
- dla ściskania wzdłuż włókien są na poziomie kilku do maksymalnie 34% wykorzystania nośności dla słupów głównych.

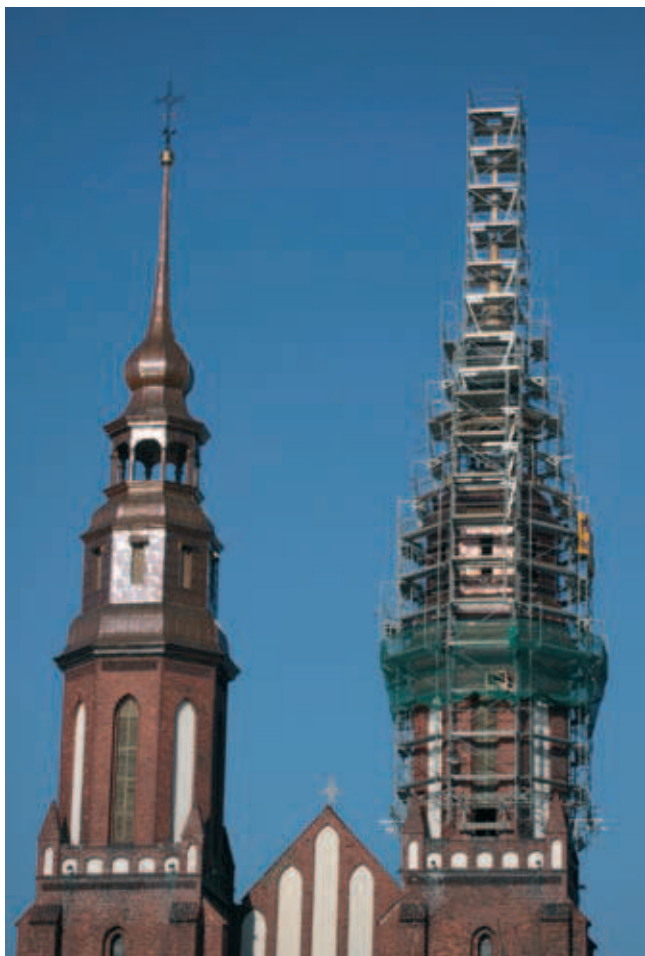
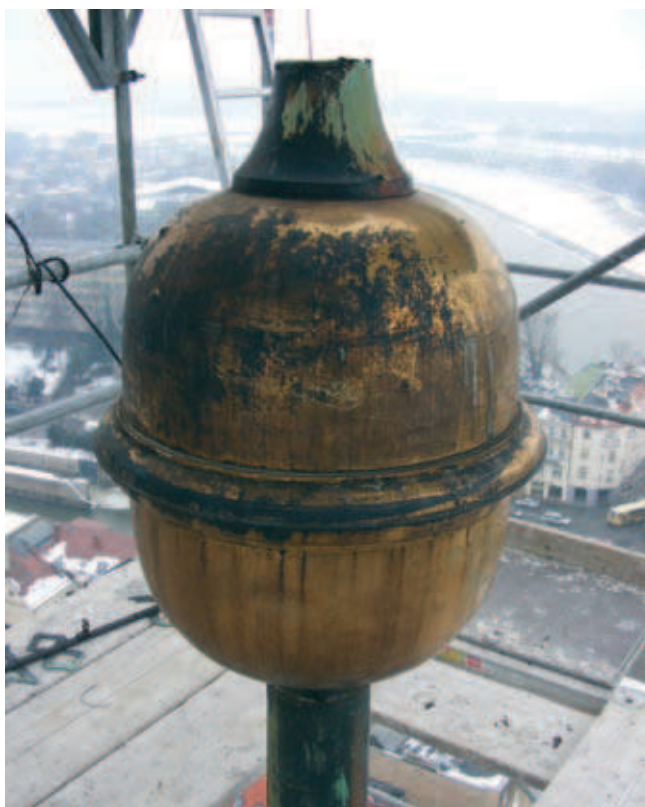
Rys. 7. Wieża północna po restauracji, a południowa w jej trakcie; złociona kula (na dole) przed konserwacją

Wieża północna jako pierwsza podlegała konserwacji i restauracji (rys. 7). Wykonano lekkie rusztowanie przestrzenne mocowane do konstrukcji murowej wieży. Szczególnie trudne i niebezpieczne prace były przy wzmocnianiu obustronnie nakładkami stalowymi oraz nasączeniu żywicami epoksydowymi znacznie uszko-

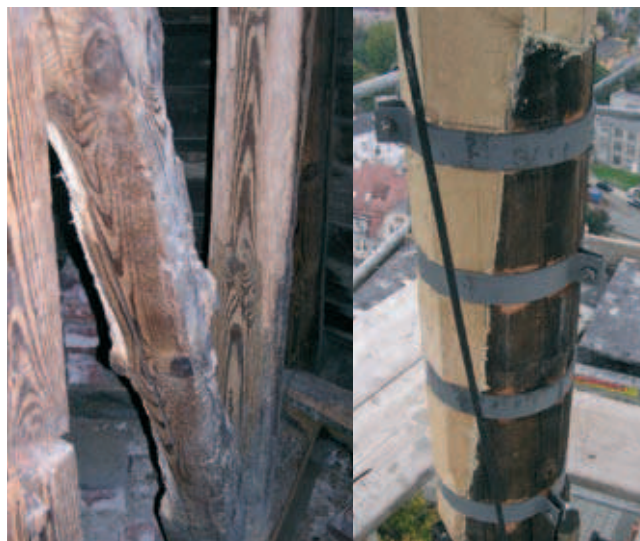
Rys. 8. Oczyszczone elementy drewniane przed wzmocnieniem; widoczne wzmocnienie nakładkami stalowymi belki głównej (z lewej) oraz wymieniony fragment słupa do mocowania krzyża – tzw. „króla” (z prawej)

dzonych belek podpierających główne słupy wieży (rys. 8). Ze względu na duże zniszczenie głównego słupa, tzw. „króla”, należało wykonać w części jego wymianę (rys. 8).
