Naprawa konstrukcji murowej mostu przedniego w zespole pałacowym w Zaborze

Dr inż. Gerard Bryś, dr Marek Dankowski, mgr inż. Włodzimierz Dyszak, mgr inż. Artur Frątczak, Uniwersytet Zielonogórski

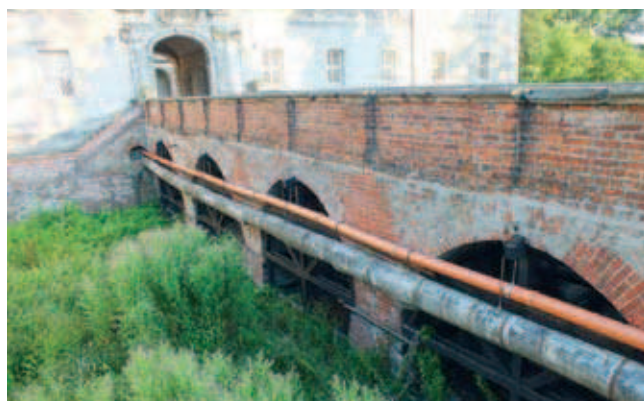
Fot. 1. Widok mostu przedniego w pałacu w Zaborze

Do konstrukcji mostu zamocowane są różnego rodzaju instalacje, w tym c.o., zasilające budynek pałacu (fot. 1). W roku 1992 most zabezpieczono doraźnie przez podparcie „tymczasową” konstrukcją wykonaną z kratownic drewnianych, która jednak do dnia dzisiejszego stanowi podstawowe zabezpieczenie obiektu.
