Modernistyczny budynek produkcji folii w pofabrycznym zespole Stilon Gorzów. Obiekt do rozbiórki czy wpisu do rejestru zabytków?

Dr hab. inż. Wojciech Eckert, Uniwersytet Zielonogórski

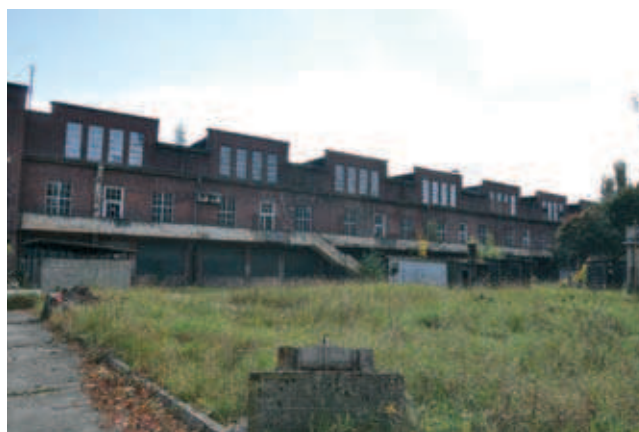
Fot. 1. Budynek produkcji folii, elewacja północna

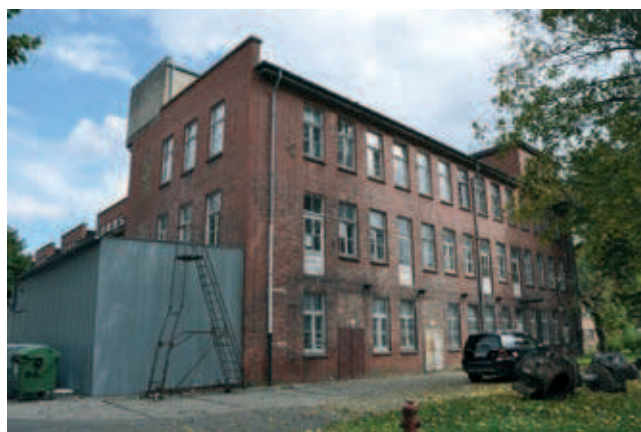
Fot. 2. Budynek produkcji folii, elewacja zachodnia. Widok od północnego zachodu

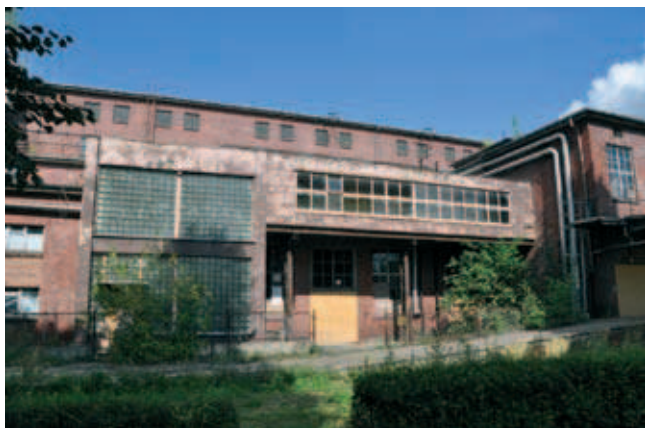
Fot. 3. Budynek produkcji folii, fragment elewacji południowej. Widok od południowego zachodu

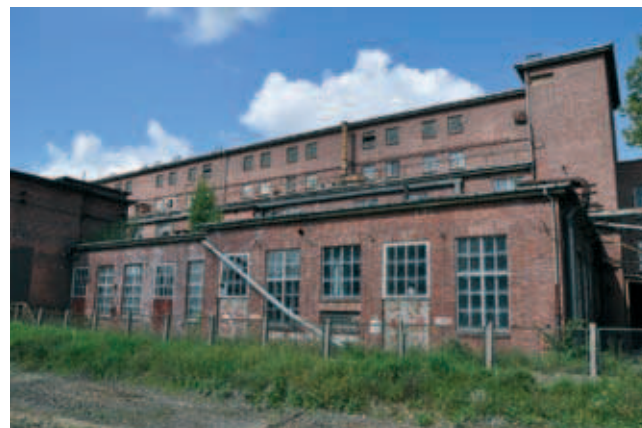
Fot. 4. Budynek produkcji folii, fragment elewacji południowej. Widok od południowego wschodu
