Przyczyny uszkodzeń i sposób naprawy zabytkowego budynku położonego na terenie zalewowym Gubina

Dr inż. Elżbieta Grochowska, Uniwersytet Zielonogórski

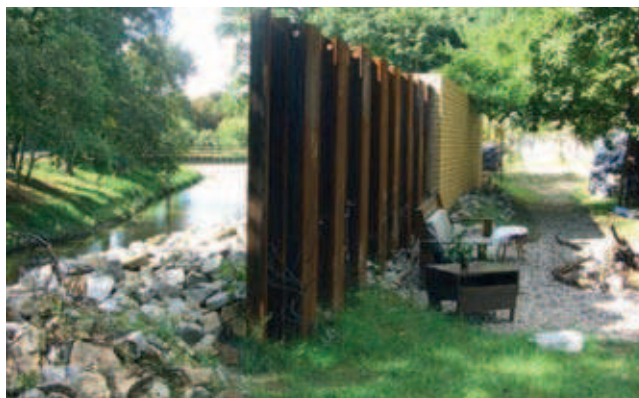
Rys. 3. Rzeka Lubsza, stalowa ścianka oporowa między budynkiem a rzeką

Budynek podczas powodzi w poprzednich latach był wielokrotnie zalewany. Woda znajdowała się w piwnicy i miała ponad metr wysokości. W 2010 roku została wykonana oporowa szczelna ścianka stalowa między rzeką a budynkiem, która ma za zadanie przywrócić stabilność skarpy rzeki Lubsza, umocnić i uszczelnić nabrzeże oraz stanowić ochronę budynku przed wysokim stanem wody. Ścianka wystaje ponad poziom terenu tuż przy budynku około 2,0 metra, co można zauważyć na rysunku 4. Obecnie trwają prace związane z wykonaniem szczelnych ścianek stalowych na dalszym odcinku między rzeką a ulicą Piastowską. Ścianki wbijane w grunt wystają kilkadziesiąt centymetrów ponad poziom terenu.

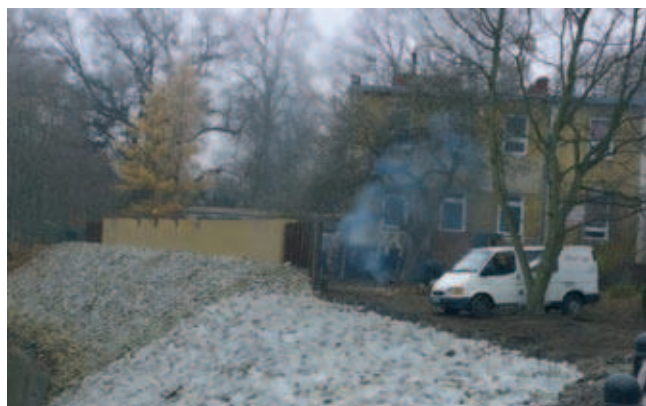
Rys. 4. Wzmocniony brzeg rzeki Lubszy

Nie ma pewności, czy przy wysokim poziomie wody w rzece, woda nie wypłynie za stalową ścianą, na odcinku, który pokazano na rysunku 4. Stalowa ścianka szczelna, która została położona na tym odcinku między rzeką a ul. Piastowską, zabezpieczy jednak przed niszczeniem struktury gruntu pod fundamentem.

Wykonane wzmocnienia skarpy przy budynku, jak również na pozostałym odcinku, nie pozwolą na podsiąkanie wody pod budynek i wytlukiwanie spod niego gruntu. Zatem nie powinno z tego powodu, następować dalsze osiadanie budynku, które może przyczynić się do powstania spękań w ścianach obiektu.

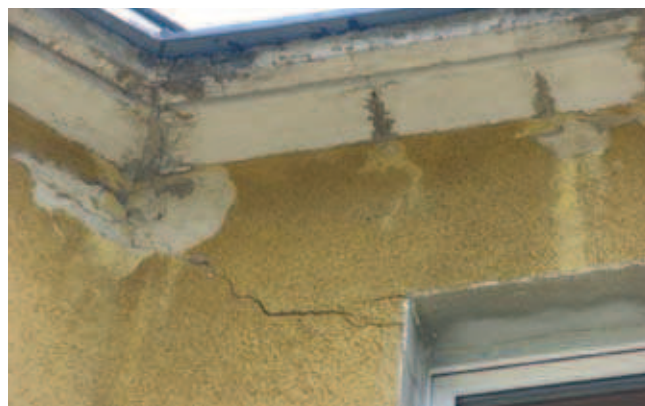
Rys. 6. Widok pękniętego gzymsu i górnej części ściany

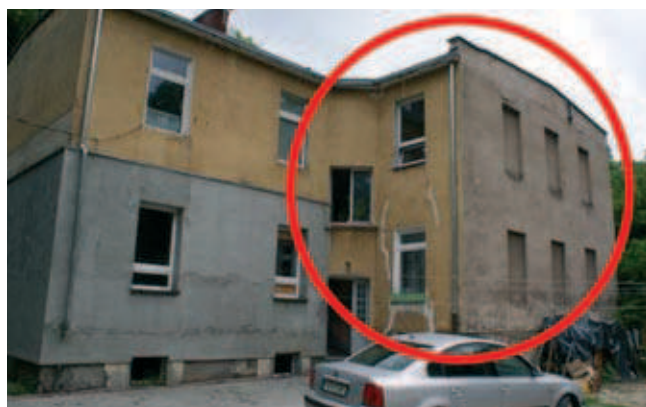
Rys. 5. Elewacja od strony rzeki

ny rzeki, w ścianach zewnętrznych i wewnętrznych piwnic, oraz w mieszkaniu na pierwszym piętrze (tę część budynku zakreślono na rysunku 5).

Niektóre pęknięcia w ścianach zewnętrznych zostały na zewnątrz budynku przez lokatorów budynku wypełnione zaprawą, co można zauważyć na rysunkach 5, 7, 8 i 9. Na ścianach piwnic wystających ponad poziom terenu jest zniszczony tynk, luźno przylegający do muru, ściany są zawilgocone.

Występujące pęknięcia w ścianach zewnętrznych i wewnętrznych dotyczą w szczególności części budynku znajdującego się najbliżej rzeki (rys. 5). Niektóre pęknięcia, które zostały przez mieszkańców budynku uszczelnione zaprawą, nie popękały ponownie, zatem należałoby stwierdzić, że w obecnym czasie, nic niepokojącego z budynkiem nie dzieje się, nastąpiła stabilizacja występujących spękań i rys.

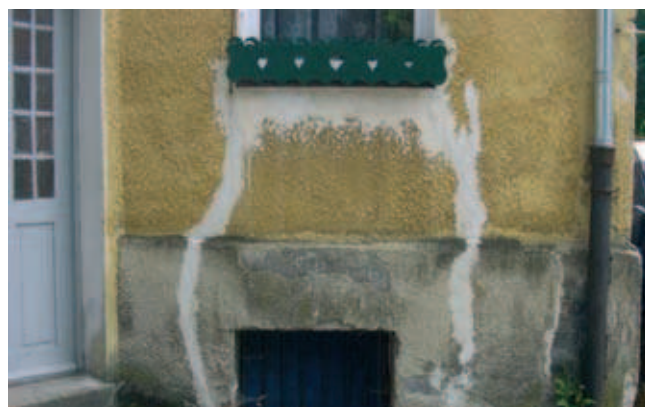
Rys. 7. Wejście do budynku, widok uszczelnionych pęknięć pod oknem

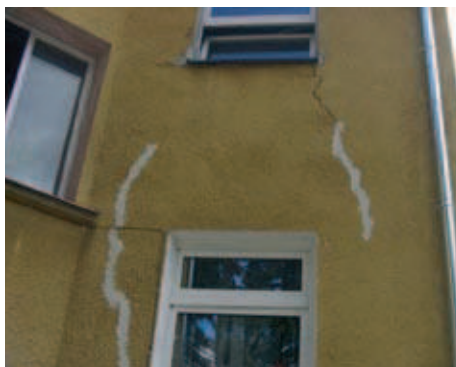
Rys. 8.
Widok pęknięć pionowych w ścianie zewnętrznej budynku

Jak już wspomniano, stan budynku obecnie jest ustabilizowany, i aby nie narażać mieszkańców budynku na duże wydatki finansowe zasugerowano doraźne naprawy. Zaproponowany sposób wykonania naprawy budynku, polega na wypełnieniu rys i pęknięć odpowiednimi iniektami oraz zbrojeniu ścian w miejscach pęknięć spiralnymi prętami.

Istniejące rysy (pęknięcia) w ścianach zewnętrznych i wewnętrznych należy – w celu uszczelnienia – wypełnić odpowiednimi iniektami (tzn. plastyczną, gipsową mieszkanką iniekcyjną) pod ciśnieniem za pomocą sprężonego powietrza, traktując tę metodę jako uzupełnienie głównego wzmocnienia. Zaczyn gipsowy powinien stanowić mieszaninę przesianego gipsu i wody w stosunku wagowym od 1:1 do 1:2. Jako opóźniacz wiązania należy zastosować wapno hydratyzowane lub ciasto wapienne.

W następnej kolejności należałoby wykonać wzmocnienie spękanych murów prętami o konstrukcji spiralnej ze stali nierdzewnej. Pręt pokazano na rysunku 14. Zbrojenie powinno być zastosowane na odcinkach zarysowanych ścian. Spiralne pręty zbrojeniowe powinny mieć średnicę 4,5 mm, aby można je było w łatwy sposób umieścić w spoinach, po odpowiednim usunięciu starej zaprawy. Pręty spiralne stosowane jako zbrojenie podłużne ścian są wciskane w specjalną zaprawę cementową, wypełniającą uprzednio oczyszczone spoiny.

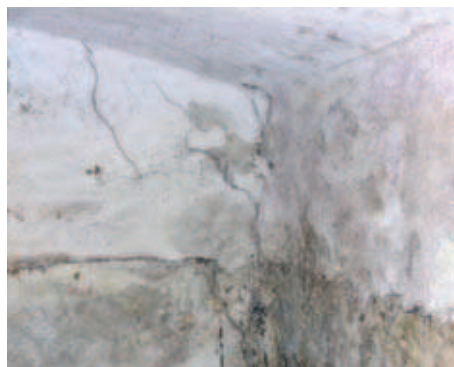
Rys. 11.
Pęknięcia w ścianie wewnętrznej piwnic

W części piwnic budynku, od strony rzeki, występują pęknięcia w ścianach zewnętrznych i wewnętrznych, które pokazano na rysunkach 10 i 11. Ściany piwnic, w miejscu gdzie budynek jest narażony na zalewanie, są zawilgocone, a tynk w niektórych miejscach luźno przylega do muru.

W tym przypadku przyczyną zarysowań budynku jest nierównomierne osiadanie budynku, spowodowane zmianą nawodnienia gruntu pod fundamentem, a to związane jest z tym, że budynek znajduje się na terenie, który jest zalewany przy wysokim stanie wód w rzece. Piwnice budynku były niejednokrotnie zalane wodą.

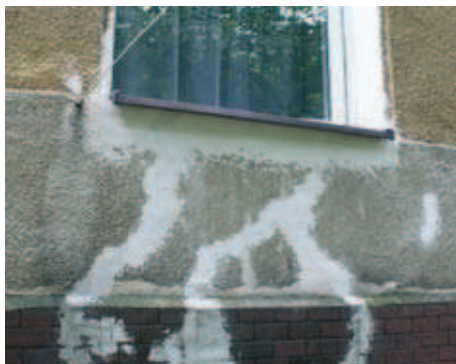
Rys. 9.
Pęknięcia w ścianie pod oknem parteru

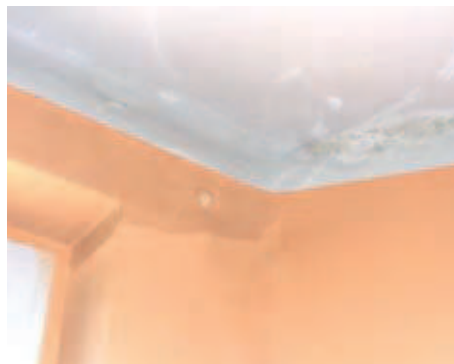
Rys. 12.
Pęknięcia w ścianie zewnętrznej w mieszkaniu na I piętrze, przecieki na suficie

W mieszkaniu znajdującym się na I piętrze również występują pęknięcia i rysy. Przykładowe uszkodzenia w ścianach pokazano na rysunkach 12 i 13. Na suficie w tym mieszkaniu występują liczne przecieki, świadczące o nieszczelnym pokryciu dachowym.

Należy uznać, że podane zalecenia dotyczące naprawy istniejących pęknięć i rys, poprzez wprowadzenie w rysy mieszanki iniekcyjnej, a następnie zbrojenie ścian prętami spiralnymi, nie są zbyt kosztowne, a nie pozwolą na dalsze pogłębianie się uszkodzeń. Zaproponowane wzmocnienia ścian budynku, osuszenie ścian piwnic, naprawa tynku oraz pokrycia dachowego przedłużą żywotność obiektu.

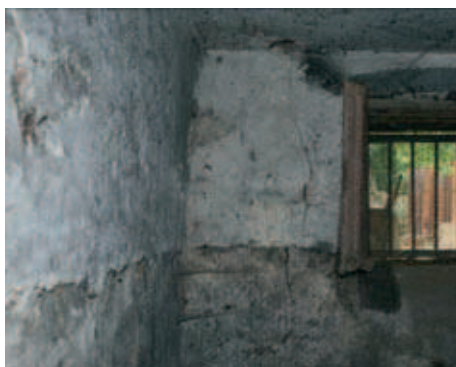
Rys. 10.
Pęknięte ściany zewnętrzne piwnic

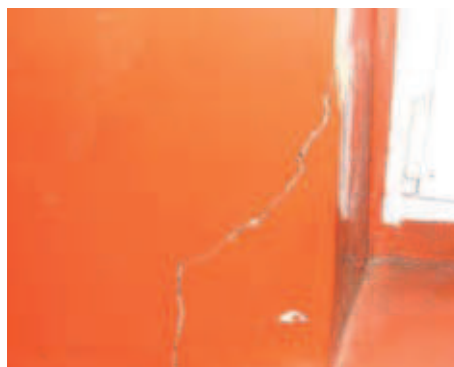
Rys. 13.
Pęknięcia w ścianie zewnętrznej przy oknie w mieszkaniu na I piętrze
