Badania i konserwacja barokowej kamienicy pod Srebrnym Hełmem

Dr inż. arch. Andrzej Konieczny, Politechnika Wrocławska

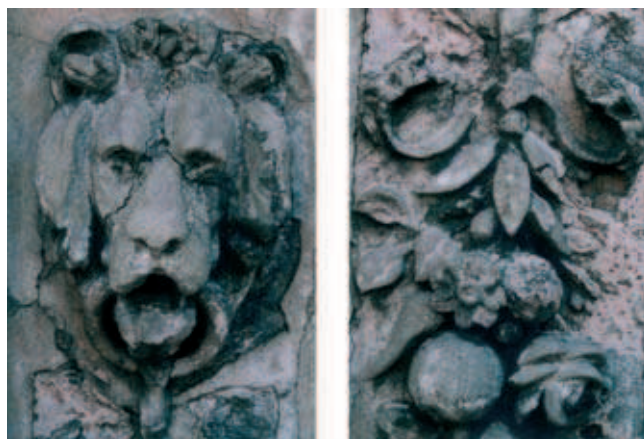
W bardzo złym stanie zachowana była większość sztukaterii. Ich stan określono jako całkowite destrukty, którym groziło odpadnięcie od ściany. Elementy te wykonano z zaprawy gipsowej zbrojonej sznurkiem, wtórnie uzupełniano ubytki zaprawą cementową. Wszystkie były w mniejszym lub większym stopniu spękane, odspojone od podłoża. Widoczne były liczne ubytki, brak było także całych fragmentów dekoracji. Powierzchnia gipsu była w znacznym stopniu wypłukana, występowały liczne, głębokie wżery, niemal w całości zniszczona została warstwa malarska. Pozostałe resztki farby złuszczyły się.

Rys. 2. Fragment sztukaterii gipsowej na jednym z pasów tynku kondygnacji 3 piętra kamienicy pod Srebrnym Hełmem, stan przed remontem, fot. A. Konieczny

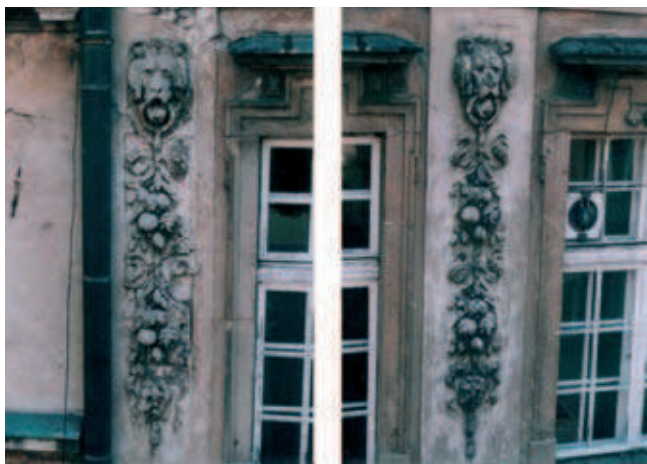
Rys. 3. Ornament gipsowy między oknami kondygnacji 3 piętra kamienicy pod Srebrnym Hełmem, stan przed remontem, fot. A. Konieczny

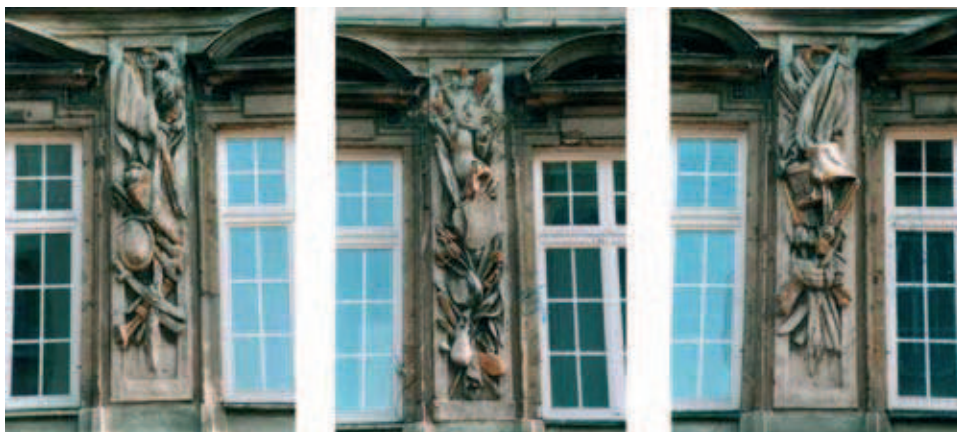
te zostały uzupełnione zaprawą cementową (około 40%). Stwierdzono, że powierzchnia panopliów (I piętro) została przetarta cienką mocną warstwą zaprawy cementowej niemal w całości. Przeprowadzone odkrywki pokazały również, że zafalszowano pierwotną formę detalu zarzucając go i ponownie modelując zaprawą cementową, pod którą zachowała się jego pierwotna forma.

jąc tym samym znaczne zatarcie czytelności rysunku detali, pierwotnie bardzo precyzyjnego. Gorzej zachowały się pozostałości pierwotnych polichromii na panopliach (I piętro). Tak zachowane wtórne, cementowe uzupełnienia, jak i zachowane pozostałości pierwotnej zaprawy wapiennej były wypłukane na powierzchni, spękane razem z warstwą tynku podkładowego i częściowo odspajały się od podłoża. Niektóre elementy odspojone w całości groziły odpadnięciem.

Rys. 4. Sztukateria wapienna (barokowa) między oknami 1 piętra kamienicy pod Srebrnym Hełmem, stan przed remontem, fot. A. Konieczny

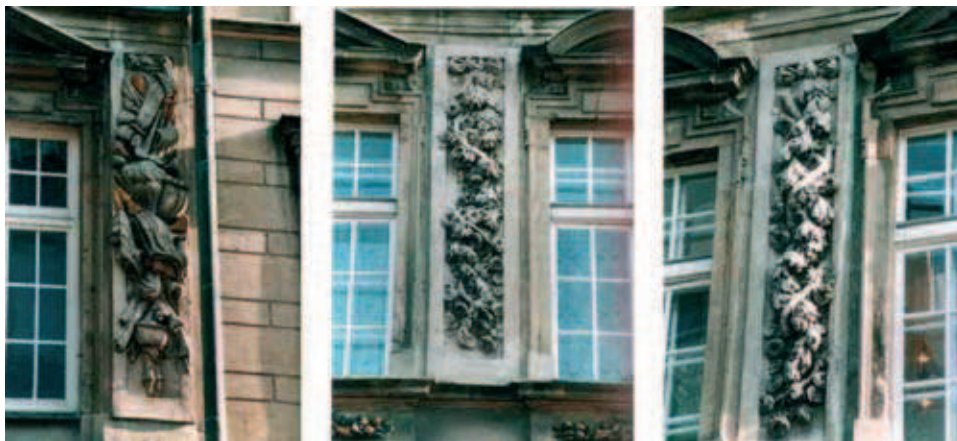
Na powierzchni sztukaterii wapiennych w strefie II piętra zachowało się około 10 warstw technologicznych (powłok farb i gruntów) grubości do około 5 mm powodu-

Rys. 5. Sztukateria wapienna (barokowa) między oknami 2 piętra kamienicy pod Srebrnym Hełmem, stan przed remontem, fot. A. Konieczny

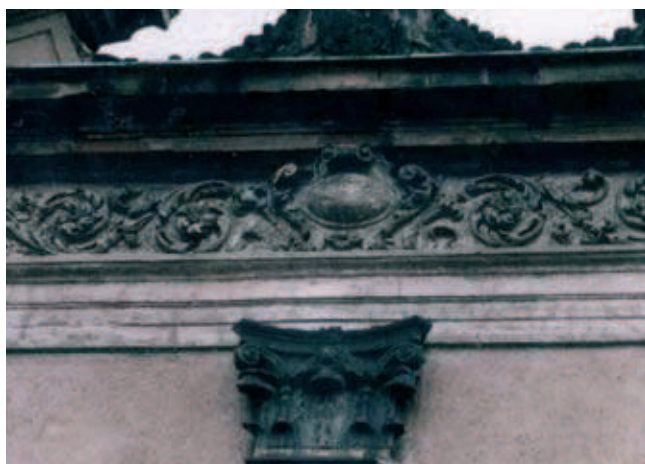
Rys. 6. Sztukateria w zwieńczeniu szczytu kamienicy pod Srebrnym Hełmem, stan przed remontem, fot. A. Konieczny

czeń zaobserwowano w partii szczytu: powierzchnia kamienia pokryta nierównomiernie grubymi, szczelnymi nawarstwieniami, miejscami odspajającymi się. Poniżej zaobserwowano osypujące się fragmenty piaskowca z silnie zdeintegrowanymi elementami oraz licznymi drobnymi ubytkami mechanicznymi krawędzi.

1. Wykonanie wstępnego wzmocnienia osypujących się partii kamienia – preparatem krzemoorganicznym Silex OH lub Silex OH 100 (hydrofilny).
2. Oczyszczenie powierzchni z zanieczyszczeń i wtórnych warstw malarskich za pomocą Keim Steinreiniger N, Keim Dispersionetferner, Keim Dispersionetferner N.
3. Uzupełnienie ubytków zaprawą mineralną – system Keim Restauoro.
4. Scalenie kolorystyczne (patynowanie), ewentualne uzupełnienie oryginalnej kolorystyki detalu kamiennego farbami laserunkowymi Keim Restauoro Lasur lub kryjącymi systemy Keim Granital.

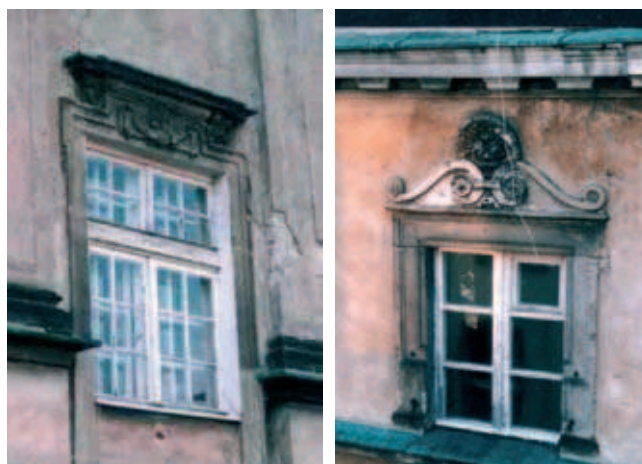
Opaski okien I–III piętra razem z naczółkami również w bardzo złym stanie. Wyjątek stanowiły profile naczółków, gdzie na powierzchni kamienia zachowały się pozostałości polichromii. Badane opaski okienne prawdopodobnie, tak jak profile naczółków, podczas ostatniej renowacji zostały oczyszczone i pomalowane, a ich powierzchnia została pokryta cienkimi, czarnymi nawarstwieniami mającymi postać szczelnej powłoki. Zaobserwowano również częściowo zachowaną fakturę kamieniarską nadaną szerokim, płaskim dłutem. Na większości powierzchni kamień wykazywał dość dobrą spoiistość i wytrzymałość, ale w miejscach obficie optukiwanych przez wodę był porowaty i osłabiony. Często napotymano na liczne drobne ubytki uzupełniane szarą cementową zaprawą, a nawet łaty gipsowe. Najpoważniejsze uszkodzenia jakie zaobserwowano to głębokie spękania, przeważnie w nadprożach. W obrębie całej kamieniarki zniszczeniu uległa większość spoin. W najlepszym stanie zachowane było godło kamienicy na parterze – hełm pokrywały jedynie cienkie nawarstwienia.

Rys. 7. Opaski okienne kamienicy pod Srebrnym Hełmem, stan przed remontem, fot. A. Konieczny

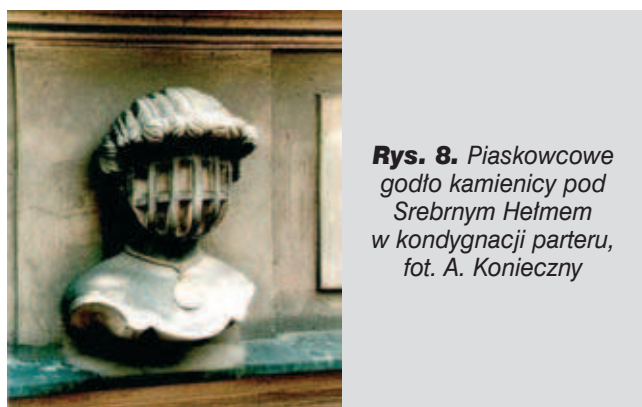
Rys. 8. Piaskowcowa godło kamienicy pod Srebrnym Hełmem w kondygnacji parteru, fot. A. Konieczny

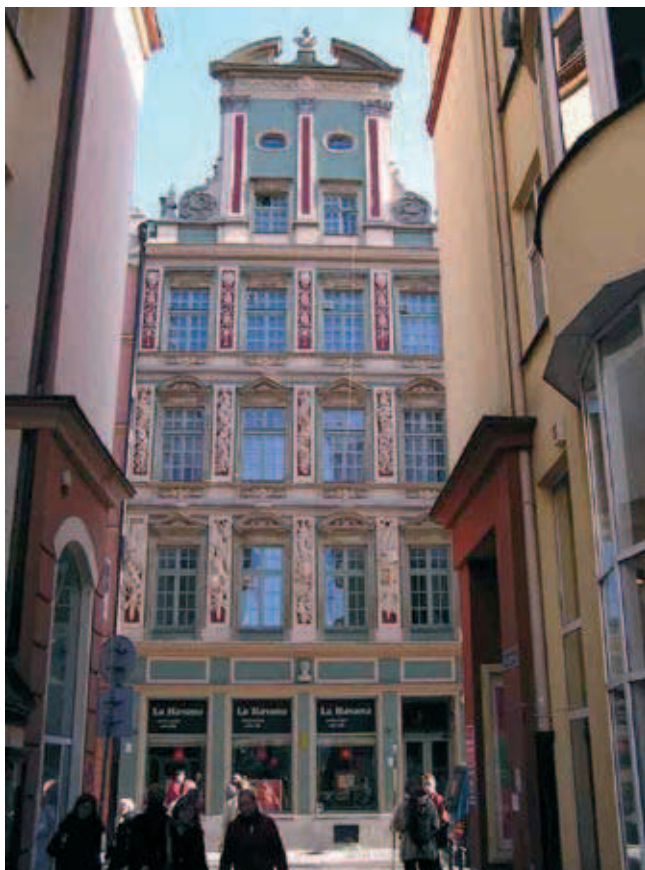
Stosunkowo dobrze zachowane zostały gipsowe ornamenty w polach podokiennych II i III p. Zbadane elementy posiadały zaprawę spoiwą, a elementy nie miały tendencji do odspajania od tynku. Rysunek detalu był czytelny. Na powierzchni ornamentów odkryto tylko dwie warstwy farby, która dobrze przylegała do podłoża. Złączenia elementów zniszczone, szczególnie na powierzchniach panopliów – poprzecierane i odspojone od podłoża. Badane elementy detalu kamiennego (piaskowcowego) w większości w bardzo złym stanie. Największy stopień znisz-

Rys. 9. Ornament gipsowy między oknami kondygnacji 3 piętra kamienicy pod Srebrnym Hełmem, stan przed remontem, fot. A. Konieczny
