Remont wieży ratusza w Nowym Miasteczku

Mgr inż. Janusz Laskowski, dr inż. Marek Dankowski, Uniwersytet Zielonogórski

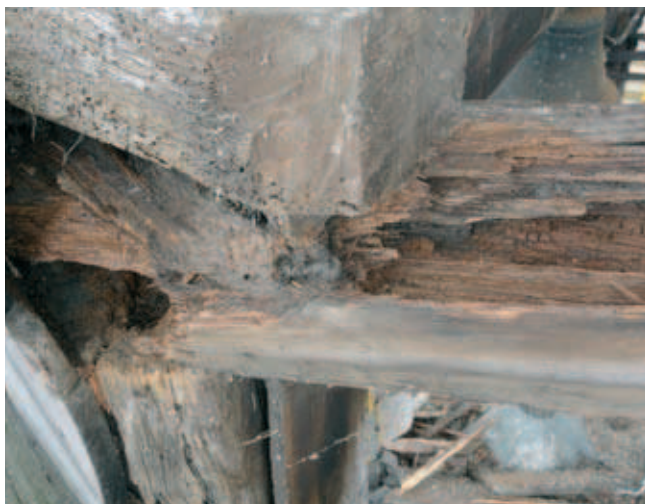
- zniszczone elementy gzymsu, czyli wieńca obwodowego (fot. 1);

Fot. 1. Poziom „C” wieży; belka po lewej uszkodzona przez owady (widoczne otwory wylotowe), natomiast belka po prawej – przez grzyby domowe (pryzmatyczne spękanie drewna charakterystyczne dla rozkładu brunatnego)

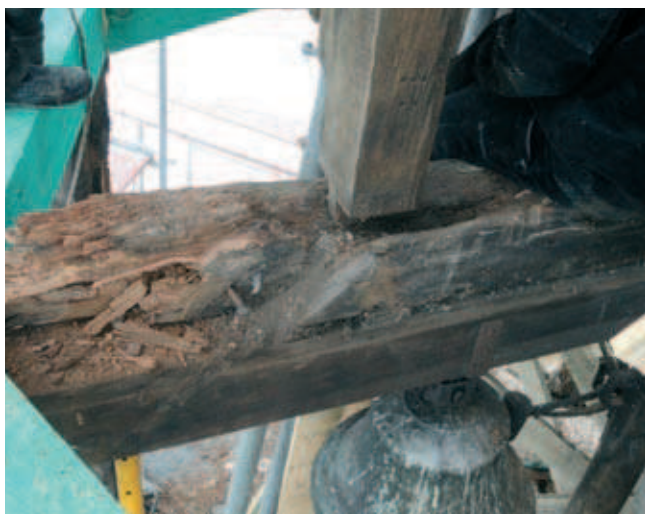
Fot. 2. Poziom „C”; gzymsy drewniane (po lewej) i słup wymienione na nowe

- wykonano wzmocnienia słupów nośnych kopuły górnej za pomocą zastrzałów w liczbie 8 sztuk;
- drewniany wieniec obwodowy uzupełniono elementami z nowego drewna (fot. 2);
- wzmocniono połączenia rygli ze słupami zewnętrznymi;
- wykonano nową krążynę kopuły górnej wieży;
- wymieniono odcinek elementu słupowego;
- wykonano deskowanie kopuły górnej;
- położono na powierzchni kopuły górnej blachę miedzianą;
- zabezpieczono elementy drewniane przed korozją biologiczną i ogniem.

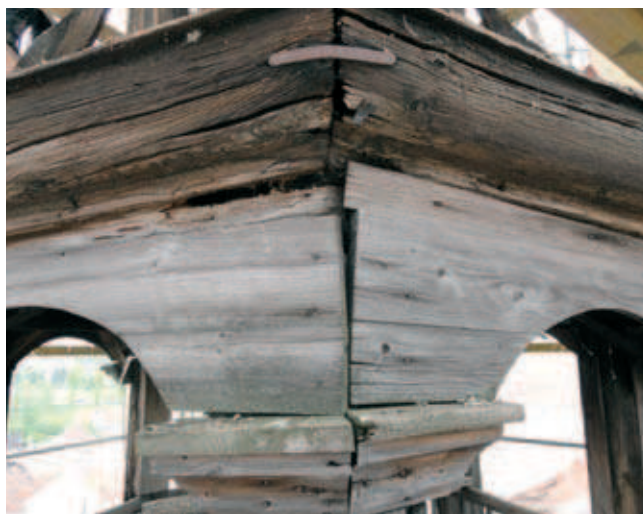
- zniszczone drewniane elementy łukowe latarni górnej, głównie przez grzyby domowe i owady uszkadzające drewno, m.in. przez owada o nazwie spuszczel pospolity (*Hylotrupes bajulus*);
- uszkodzone przez grzyby domowe słupy nośne w liczbie 2 sztuki oraz gzymsy ozdobne latarni górnej (fot. 3);
- uszkodzone połączenia rygla ze słupem nośnym zewnętrznym (4 miejsca);

Fot. 3. Poziom „D” wieży; elementy drewniane zniszczone przez wilgoć i grzyby domowe

- dwa słupy nośne wzmocniono przez flekowanie;
- w czterech miejscach wykonano wzmocnienia przy połączeniu rygla ze słupem zewnętrznym;
- wykonano deskowanie podstawy latarni górnej;
- zamontowano nowe gzymsy ozdobne;
- wykonano zabezpieczenia podstawy latarni górnej i jej elementów łukowych blachą miedzianą;
- wszystkie elementy drewniane, w tym nowo wprowadzone, zostały zabezpieczone przeciw działaniu grzybów, pleśni i ognia.

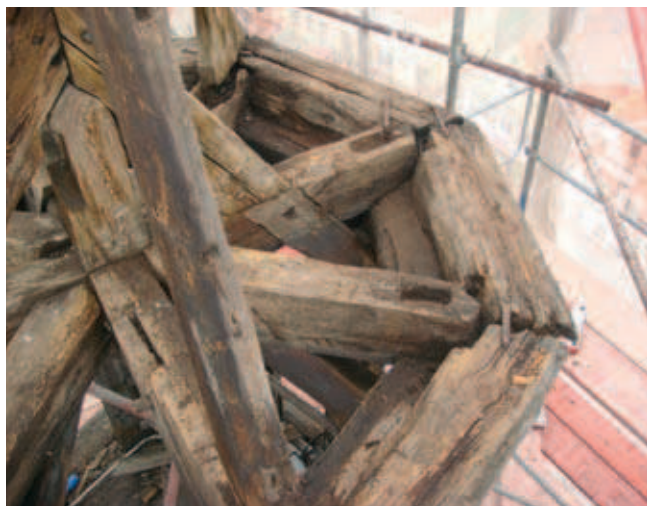
- zniszczone elementy maskujące słupy zewnętrzne nośne;
- zniszczona podstawa latarni górnej, zwłaszcza rozsypujące się deski (fot. 4);
- skorodowane łączniki stalowe gzymsu obwodowego na poziomie latarni górnej.

Fot. 4. Poziom „D”; widoczne zniszczenia elementów konstrukcyjnych przez grzyby domowe

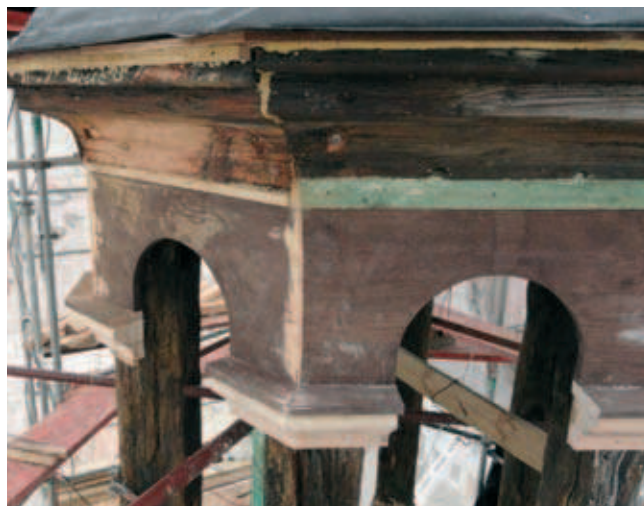
Fot. 5. Wykonane elementy maskujące konstrukcję i elementy ozdobne na poziomie „D” wieży grzyby domowe
