prof. dr hab. inż. Jerzy Kwaśnikowski
prof. dr hab. inż. Leszek Maldziński
dr inż. Jacek Borowski
mgr inż. Bartosz Firlik
mgr inż. Grzegorz Gramza
Politechnika Poznańska

Analiza przyczyn przyspieszonego zużycia powierzchni tocznych kół autobusu szynowego SA 108 (215M)

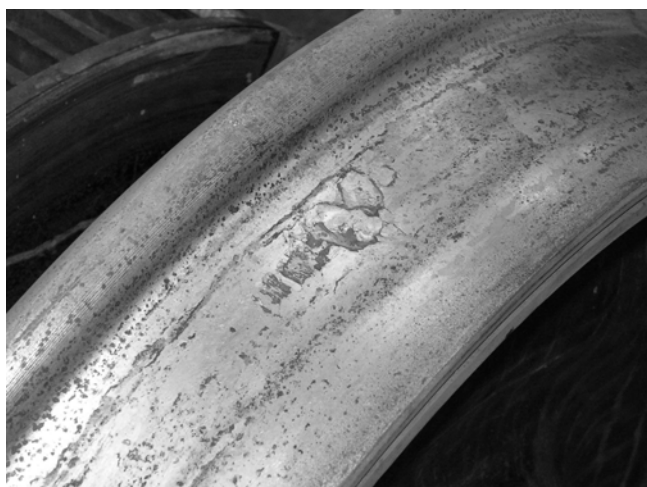
Rys. 2. Pojedyncze wykruszenia na powierzchni tocznej zestawu kołowego nr 2

zużycie na powierzchni tocznej. Widoczne były pojedyncze wykruszenia (rys. 2) i złuszczenia struktury, płaskie miejsca, jak również nieliczne wyblyszczania (jasne obszary mające postać plam – rys. 3).

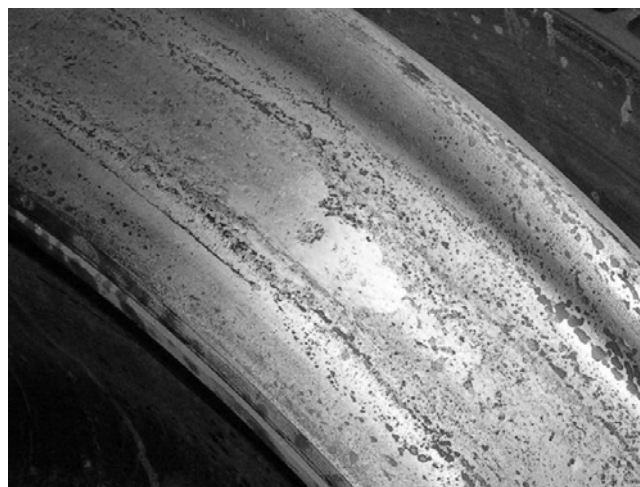
Rys. 3. Wyblyszczania na powierzchni tocznej zestawu kołowego nr 1

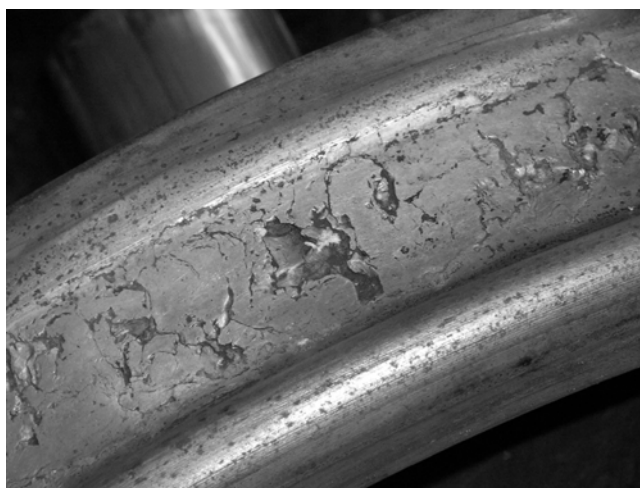
Zestaw kołowy nr 3 wykazywał największe uszkodzenia powierzchni tocznej, dlatego poddany został bardziej szczegółowej analizie. Na całym obwodzie występowały silne wykruszenia i liczne pęknięcia powierzchniowe, jak również niewielkie wyblyszczania. Poprzeczne pęknięcia znajdują się w pobliżu lub na krawędziach wykruszeń (rys. 4).

Rys. 4. Uszkodzenia na powierzchni tocznej zestawu kołowego nr 3

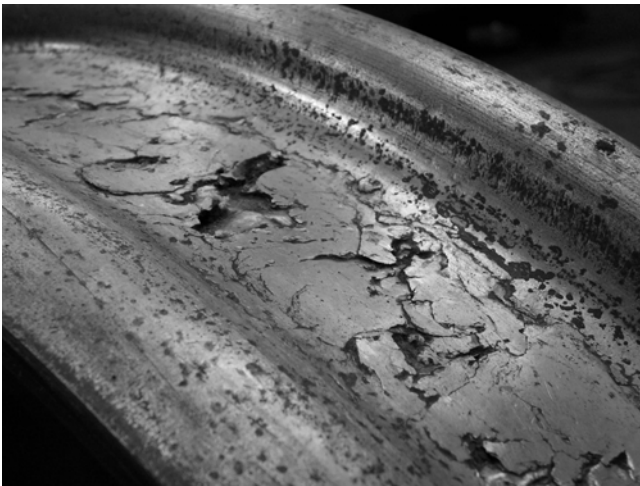
Pęknięcia przebiegały nieregularnie i były ograniczone do obszaru powierzchni tocznej (rys. 5). Głębokość wykruszeń była zróżnicowana i wynosiła od kilku dziesiątych milimetra do kilku milimetrów. Nie zaobserwowano zużycia zmęczeniowego obrzeża zestawu kołowego.

Rys. 5. Nieregularne pęknięcia i głębokie wykruszenia na powierzchni tocznej zestawu kołowego nr 3

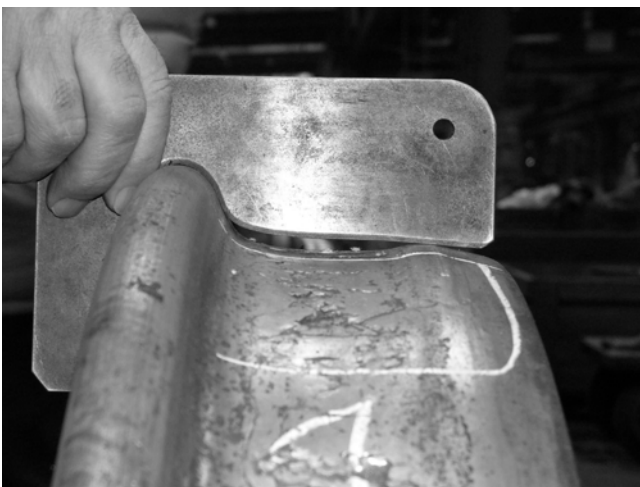
Zestaw kołowy nr 3 wykazuje też silne, niesymetryczne zużycie ściernie powierzchni tocznych obu kół - powierzchnia toczna koła prawego (rys. 6) jest dużo bardziej zużyta niż powierzchnia toczna koła lewego (rys. 7).

Rys. 6. Zużycie powierzchni tocznej koła prawego zestawu kołowego nr 3

Na rysunku widać też płynięcie materiału na skutek rozwalcowywania powierzchni tocznej podczas jazdy.

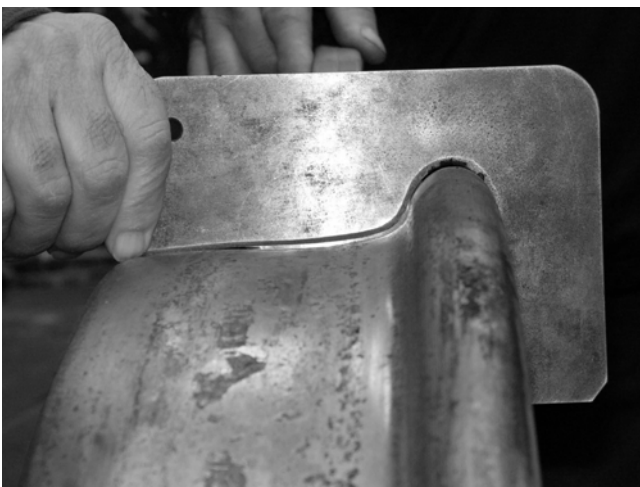
Rys. 7. Zużycie powierzchni tocznej koła lewego zestawu kołowego nr 3

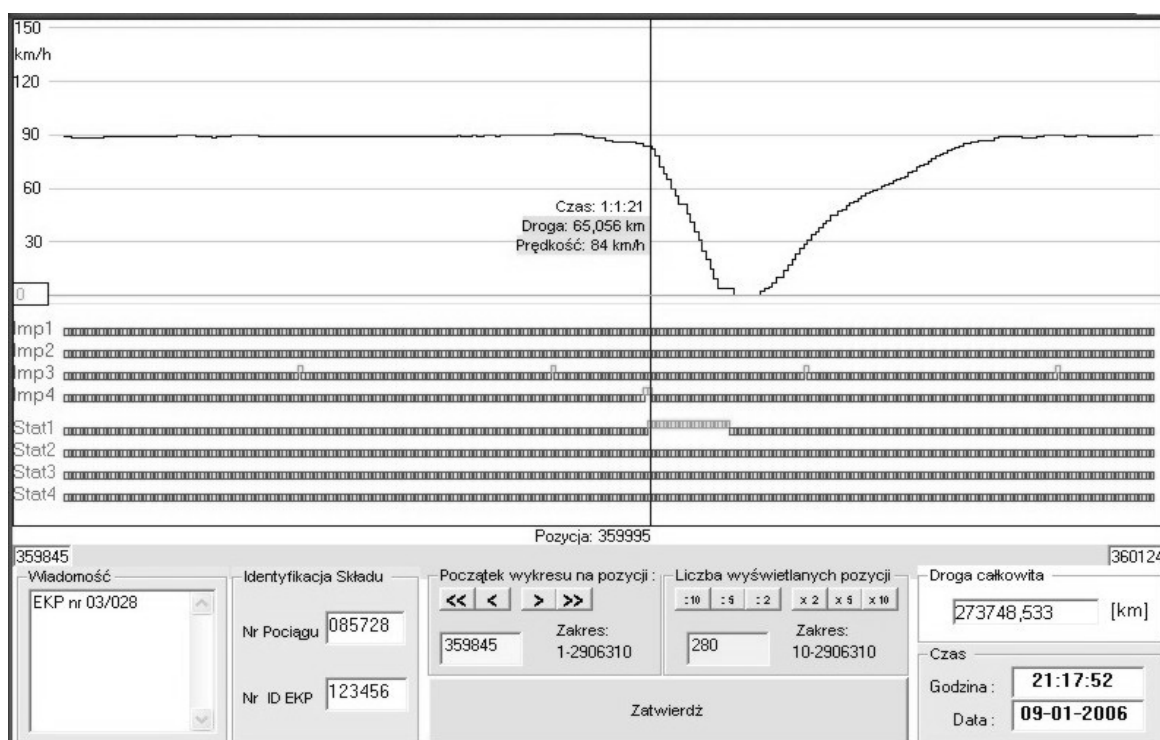
Szczegółowa analiza trajektorii prędkości z zapisów przejazdów autobusu szynowego SA 108-004 zarejestrowanych na EKP wykazuje, że w wielu przypadkach dochodziło do przekroczenia dopuszczalnych wartości opóźnień dla hamowania służbowego, a w kilku miejscach wykroczały one nawet powyżej wartości dopuszczalnej dla hamowania awaryjnego.

Rys. 11. Wykres uzyskany w programie „TACHOX RAF” z zapisów na EKP dotyczących jazd autobusu szynowego SA 108-004

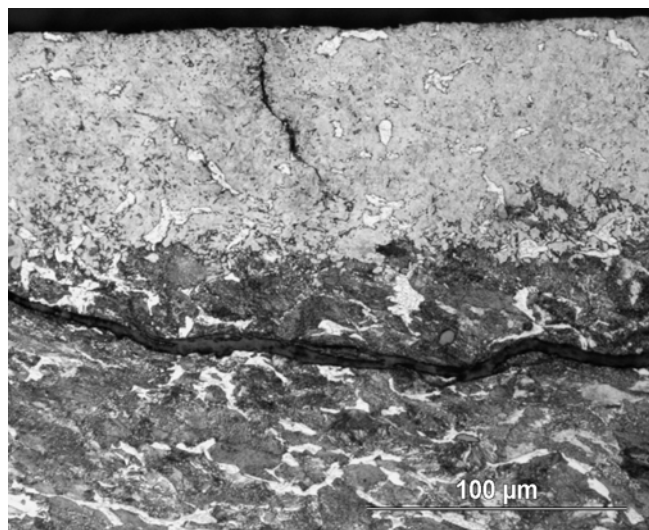
Rys. 13. Utwardzona struktura drobnoiglastego martenzytu na powierzchni tocznej

Na powierzchni tocznej koła zauważono między innymi widoczną na rys. 13 strefę utwardzoną o strukturze drobnoiglastego martenzytu, oraz wyraźne pęknięcia w strefie i pod tą strefą.

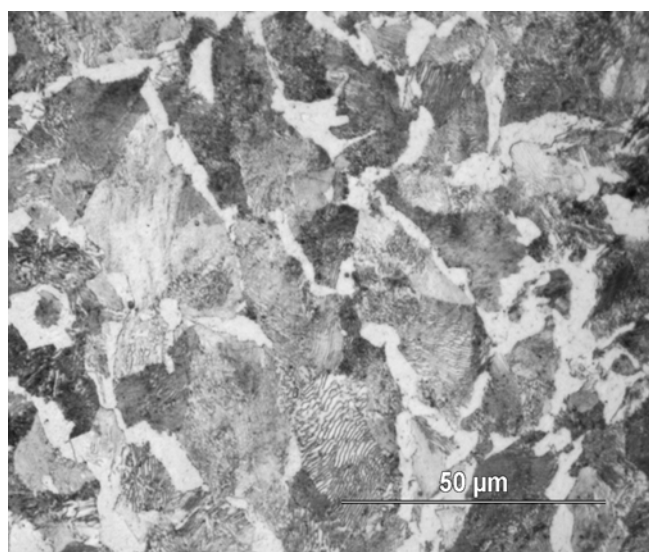
Rys. 14. Obszar w pobliżu powierzchni tocznej (widoczna siatka ferrytu na granicach ścisłego perlitu)

Na podstawie badań stwierdzono, że wieńce kół wykonane są ze stali perlityczno-ferrytycznej do ulepszenia cieplnego. W strukturze tej stali (rys. 14) występuje ferryt w postaci siatki na granicach ziaren drobnopłytkowego perlitu. W warstwie wierzchniej wieńców kół zaobserwowano obszary z nieciągłą strefą utwardzoną o różnej grubości. Pęknięcia występują: w strefie utwardzonej, w obszarach na granicy silnie zgniecionego materiału, oraz w warstwie przypowierzchniowej bez strefy utwardzonej.

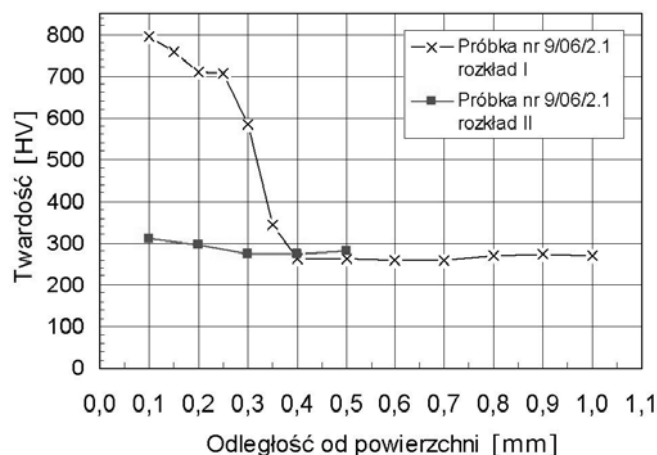
Rys. 15. Rozkłady twardości w próbce nr 9/06/2.1

Wartości twardości w środku próbki nr 9/06/2.1 wynosiły odpowiednio 238, 234 i 218 HV, a wartość średnia 230 HV.

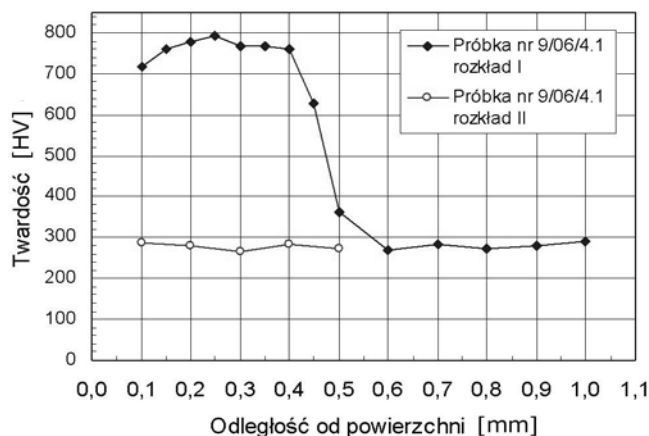
Rys. 16. Rozkłady twardości w próbce nr 9/06/4.1

Wartości twardości w środku próbki nr 9/06/4.1 wynosiły odpowiednio 235, 229 i 223 HV, a wartość średnia 229 HV.
