ANALYSIS OF FAILURE CAUSES OF 4C90 DIESEL ENGINE HEAD

Leszek Gardyński, Hubert Dębski, Tadeusz Hejwowski, Andrzej Weroński, Tomasz Nastaj

Lublin University of Technology, Department of Materials Engineering
ul. Nadbystrzycka 36, 20-618 Lublin, Poland
tel.: +4881 5384219, fax: +4881 5250808
e-mail: t.hejwowski@pollub.pl

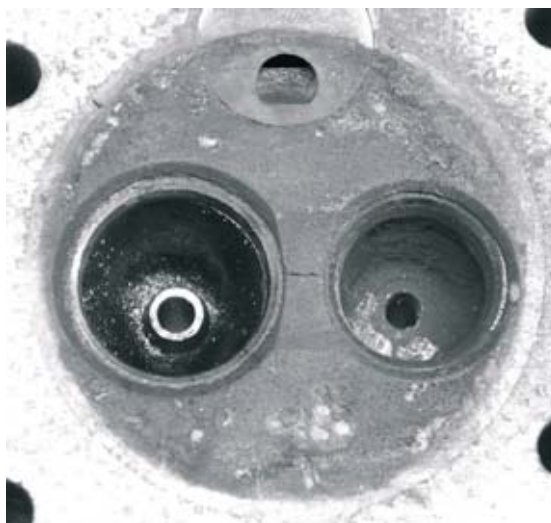
Rys. 1 przedstawia widok powierzchni ogniowej pierwszego cylindra silnika 4C90. Można zauważyć pęknięcie mostka międzyzaworowego oraz wżery korozyjne powstałe na skutek długotrwałej eksploatacji silnika w warunkach przecieków do cylindra cieczy chłodzącej.

Rys. 1. Widok pękniętej głowicy silnika 4C90
Fig. 1. View of cracked engine head of 4C90 engine

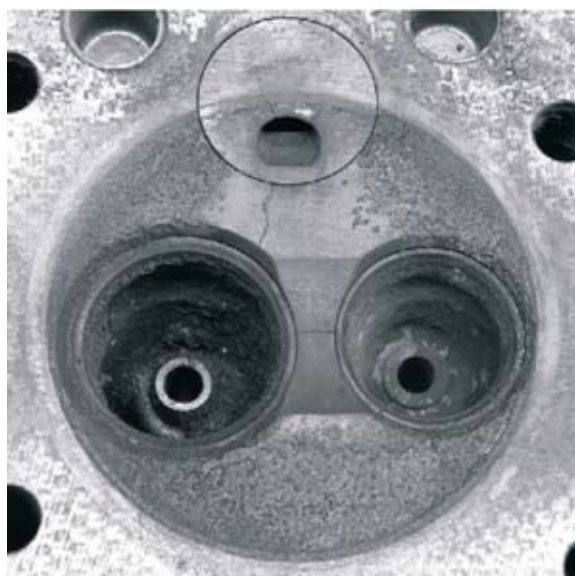
Rys. 2. Widok uszkodzonej głowicy silnika ZS
Fig. 2. Damaged cylinder head of diesel engine

Rys. 2 przedstawia widok powierzchni ogniowej drugiego cylindra silnika 4C90. Widać pęknięcia mostka międzyzaworowego i powierzchni między gniazdem zaworu dolotowego a wkładką żarową (również popękana) oraz wżery korozyjne i poważne uszkodzenie denka tłoka powstałe na skutek długotrwałej eksploatacji silnika w warunkach przecieków do cylindra cieczy chłodzącej. Pęknięcia powierzchni ogniowej rozwinęły się do tego stopnia, że osiągnęły przestrzeń chłodzącą, co w efekcie powodowało przedostawanie się cieczy do cylindra i korozję głowicy, której skutki widoczne są w postaci wżerów. Na Rys. 4 przedstawiono przypadek pęknięcia wkładki komory wirowej. Na wkładce żarowej występuje siatka pęknięć o różnym stopniu rozwoju. Pęknięcia rozchodzą się promieniście od krawędzi kanału wkładki. Widoczna siatka pęknięć materiału, zgrupowanych w okolicy kanału. Takie pęknięcia mogą nawet skutkować wykruszeniem części wkładki.

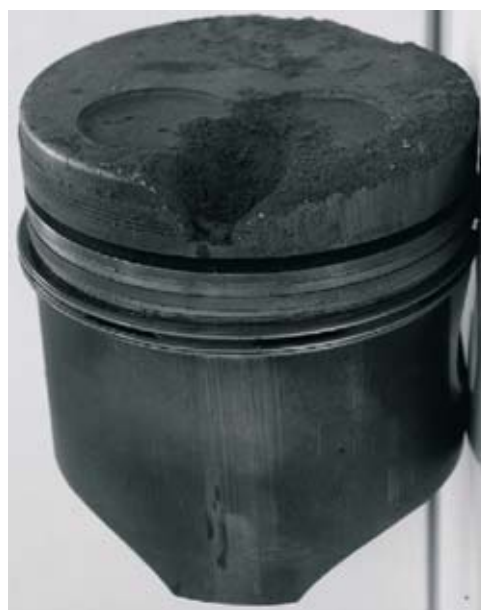
Rys 3. Widok uszkodzonego tłoka
Fig. 3. View of damaged piston

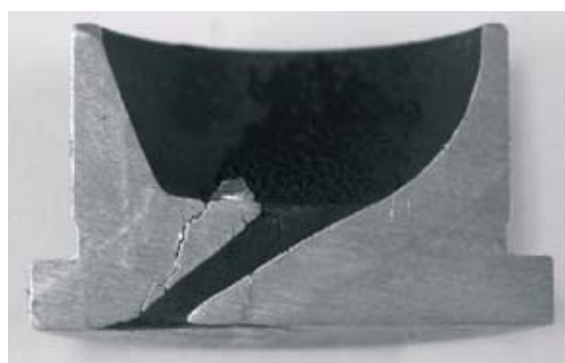
Rys. 4. Widok pękniętej wkładki żarowej
Fig 4. View of cracked swirl chamber

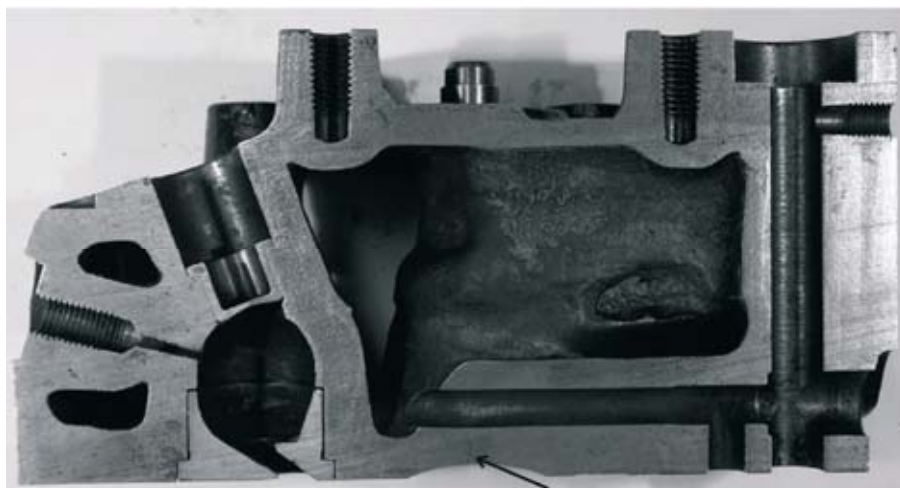
Rys. 5. Przekrój uszkodzonej głowicy silnika 4C90
Fig. 5. Cross-section of damaged cylinder head of 4C90 engine

Rys. 5 przedstawia przekrój głowicy silnika 4C90. Widoczne pęknięcie mostka międzyzaworowego, sięgające do kanału chłodzącego

Z obserwacji wynika, że w pierwszej kolejności powstają pęknięcia na mostkach między gniazdami zaworowymi a w dalszej pomiędzy gniazdami a komora wirową. Koresponduje to z wynikami przeprowadzonych obliczeń. Zaobserwowane uszkodzenia nie miały charakteru nagłego, pęknięcia rozwijały się przez długi czas w materiale głowicy.

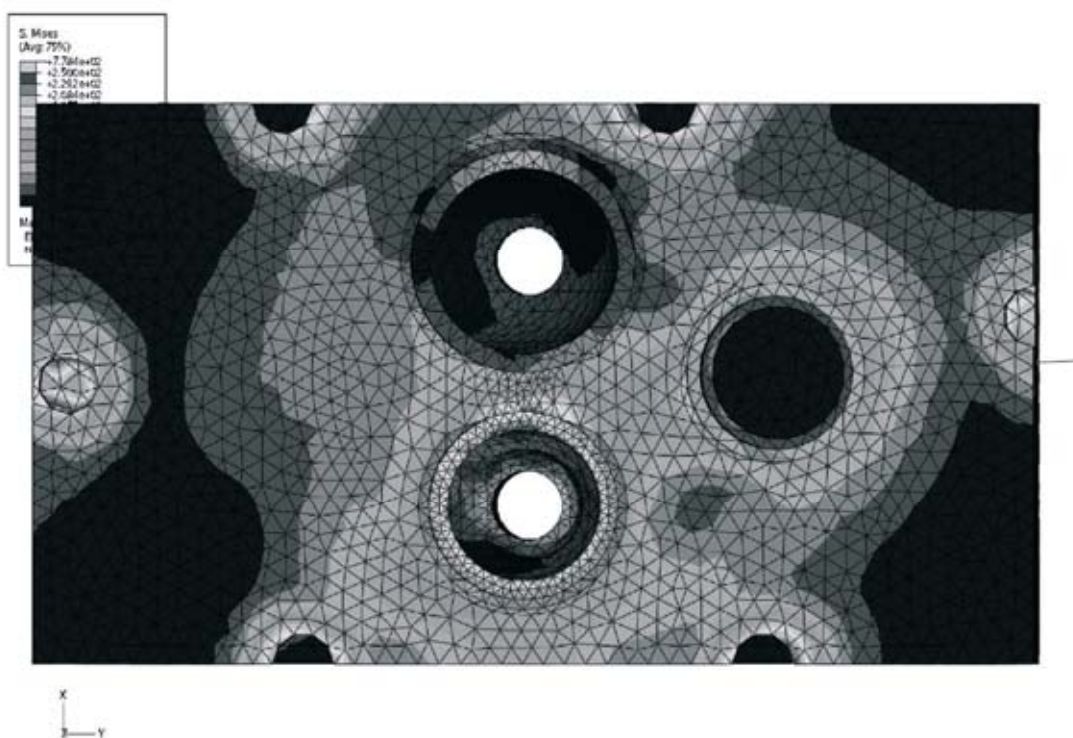
Rys. 7. Rozkład naprężeń w głowicy silnika 4C90
Fig. 7. Stress distribution in 4C90 diesel engine cylinder head

Na Rys. 6 przedstawiono model dyskretny głowicy, widać zagęszczenie siatki w gniazdach zaworowych i komorze wirowej. Założenia modelu są podane w pracy [3]. Na Rys 7 przedstawiono rozkład naprężeń cieplnych na powierzchni ogniowej głowicy. Maksymalne naprężenia przekraczają 250 MPa i występują na krawędzi otworów po śruby głowicowe oraz na powierzchni gniazda wylotowego od strony zaworu dolotowego. Wartość naprężeń w mostku zaworowym jest w zakresie 150-250 MPa, miejscem narażonym na pęknięcie jest mostek międzyzaworowy blisko gniazda wylotowego. Wartość naprężeń w rejonie pomiędzy zaworem wylotowym oraz komorą wirową wynosi około 120 MPa. Minimalne naprężenia występują w narożach modelu geometrycznego i wynoszą 17,9 MPa. Inkrement przyjęty do prezentacji mapy rozkładu naprężeń wynosi 20,8 MPa.

Obliczenia numeryczne MES określają rejon mostka międzyzaworowego jako miejsce najbardziej narażone na uszkodzenie, w którym występuje największe naprężenie, około 250 MPa. Miejscem podatnym na pękanie jest również mostek pomiędzy zaworem wylotowym i wkładką żarową. Ze względu na występujące wartości naprężeń, można scharakteryzować mechanizm uszkodzenia powierzchni ogniowej głowicy jako zmęczenie niskocyklowe. Obliczone wartości temperatury i naprężeń są w dobrej zgodności z opublikowanymi pracami. Wyniki badań eksperymentalnych potwierdzają rezultaty obliczeń numerycznych.

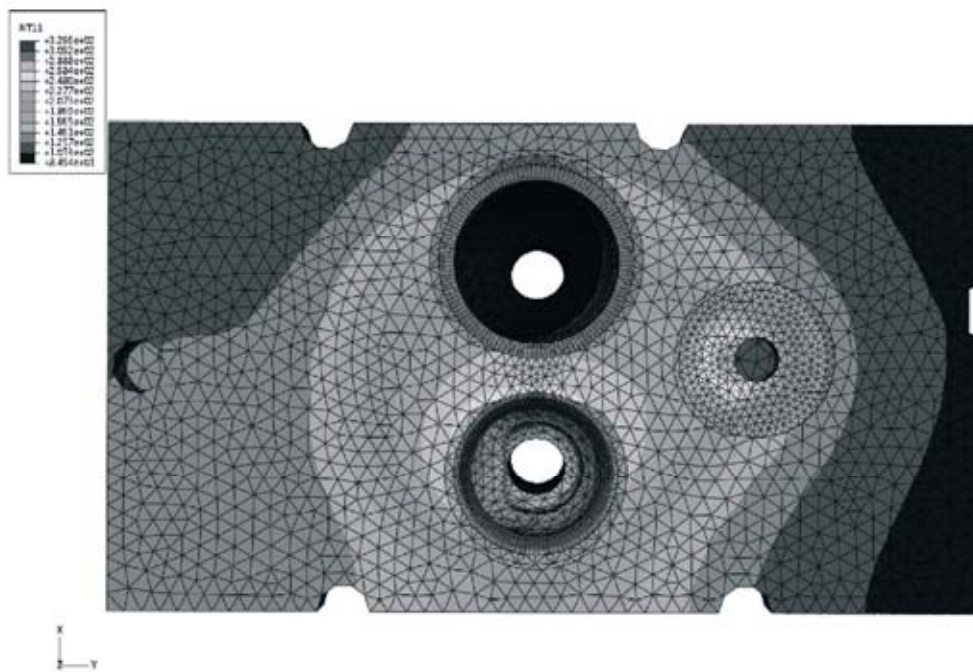
Rys. 8. Rozkład temperatur w głowicy silnika
Fig. 8. Temperature distribution in cylinder head

Rys. 8 przedstawia rozkład temperatury na powierzchni głowicy. Maksymalne temperatury występują na powierzchni przylgni zaworu wylotowego i wynoszą 603 K. Temperatura przy wylocie komory wirowej wynosi około 552 K. Temperatury na powierzchni mostka zaworowego są w zakresie 500-541 K. Na powierzchni ogniowej głowicy temperatura jest w zakresie 419-561 K. Minimalna temperatura na powierzchni głowicy wynosi 358 K, inkrement prezentacji- 20,4 K.

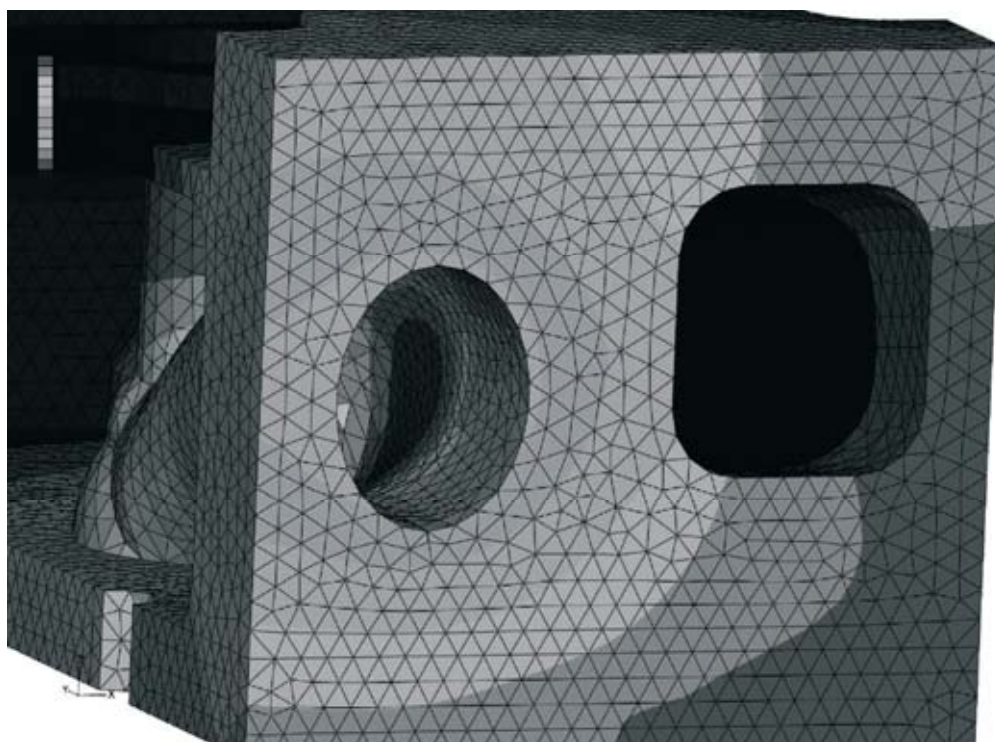
Rys. 9. Rozkład temperatur w głowicy
Fig. 9. Temperature ditribution in cylinder head

Rys. 9 przedstawia widok głowicy od strony kolektorów. Maksymalną wartość 550 K temperatura osiąga w kanale wylotowym. Temperatura na powierzchni uszczelki kolektora sięga 467 K. W pracy [5] podano wyniki dla wysoko obciążonego silnika ZS, maksymalna wartość temperatur na powierzchni ogniowej głowicy wynosiła 585 K, minimalna 353 K. Naprężenia cieplne na powierzchni głowicy były w zakresie 15-405 Mpa. Autorzy uzyskali dobrą zgodność z wynikami pomiarów temperatur i naprężeń. Kwaśniewski i in. [5] otrzymali w analizie MES wartość temperatury 549 K na powierzchni głowicy w pobliżu kanału wylotowego silnika 6C107. Pękanie mostków zaworowych występuje również w silnikach ZI. Symulacje komputerowe
