Wojciech Jurczak
Akademia Marynarki Wojennej

Krzysztof Dudzik
Akademia Morska w Gdyni

ODPORNOŚĆ KOROZYJNO-NAPRĘŻENIOWA I ZMĘCZENIOWO-KOROZYJNA OKRĘTOWYCH STOPÓW ALUMINIUM I ICH SPAWALNOŚĆ

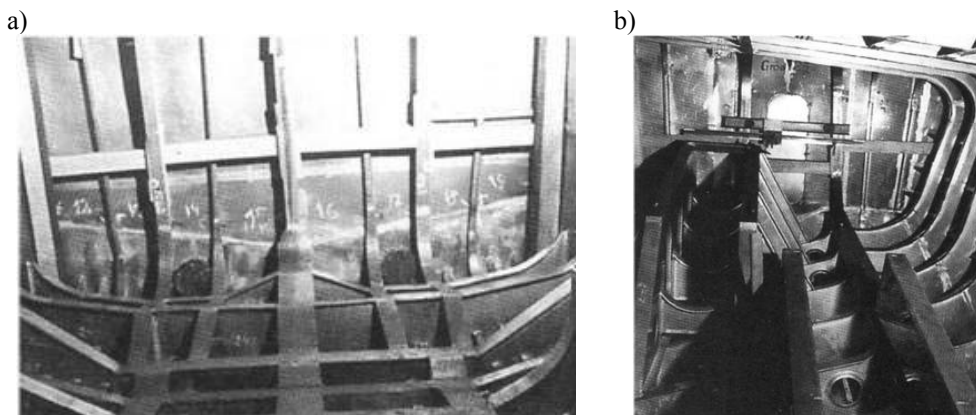
Kadłub kutra zbudowano systemem sekcyjnym jako konstrukcję prawie całkowicie spawaną, z wyjątkiem ułożyskowania wałów, sterów wychodzących z kadłuba i wsporników wałów śrubowych (rys. 1a), które połączono metodą nitowania. Do wykonania konstrukcji podstawowej kadłuba kutra zastosowano blachy ze stopu 5019 H24 (umocnionego przez zgniot na zimno). Na etapie wyboru materiału na kadłub oceniano między innymi jego odporność na erozję kawitacyjną [10]. Poszycie denne i stępka płaska miały grubość 6 mm, a burty 5 mm. Usztywnienia wzdłużne wykonywane były z płaskowników wycinanych z blachy w stanie utwardzonym oraz wyginane z blachy w stanie utwardzonym. Zastosowanie kątowników giętych z blach umocnionych przez zgniot wynikało z faktu, że wszystkie kształtowniki wytłaczane jako półfabrykaty miały wytrzymałość materiału w stanie miękkim, co mogło przyczynić się do obniżenia ogólnej wytrzymałości kadłuba (rys. 2a, b).

Rys. 2. Konstrukcja kadłuba kutra torpedowego proj. 6333:
a) układ wiązań ramowych rufowej części; b) przedział siłowni z widocznym fundamentem pod turbinę i wzmocnienie burt oraz dna

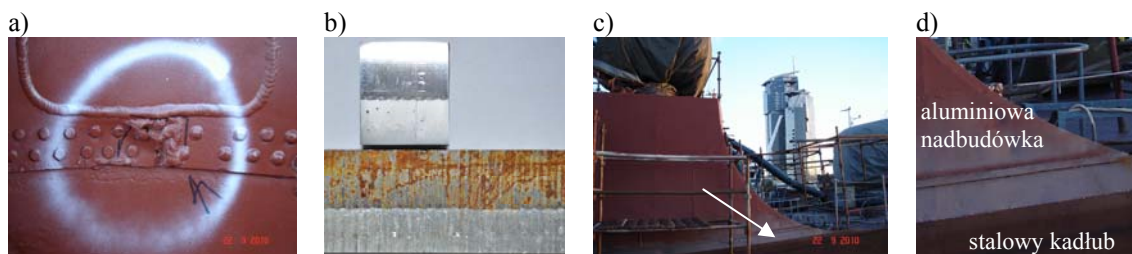
Podobne problemy występują podczas eksploatacji korwety. Obecna jej eksploatacja to ciągła doraźna lub stoczniowa regeneracja konstrukcji nadbudówki ze stopu aluminium powodowana pęknięciami spoin i korozją SWC. Wyrażna korozja elektrochemiczna na połączeniach nitowanych (rys. 3a) między stalową zębnicą i nadbudówką ze stopu aluminium była powodem wymiany na dużym obwodzie nadbudówki połączenia nitowanego na połączenie zgrzewane wybuchowo (rys. 3b — c).

Rys. 3. Stan po przeszło dwudziestoletniej eksploatacji korwety: a) połączenie stalowego kadłuba z nadbudówką ze stopu aluminium korwety proj. 620 — pęknięcia korozyjne w obszarze połączenia nitowanego; b) połączenie zgrzewane wybuchowe stal — stop aluminium; c, d) nowe połączenie wybuchowe stalowej zębnicy kadłuba z alumiuniową nadbudówką ze stopu aluminium

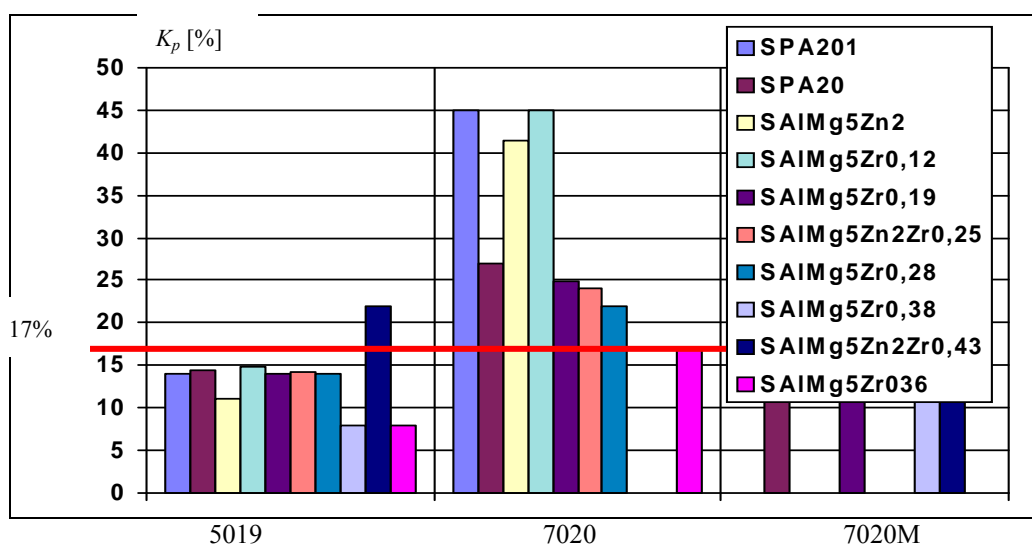
Rys. 4. Podatność do gorących pęknięć spawalniczych okrętowych stopów aluminium wg próby Houldcrofta

Na podstawie rysunku 4. można zauważyć, że ze wzrostem zawartości cynku w spoinie współczynnika skłonność do pęknięć spawalniczych stopu 7020M zmniejsza się. Natomiast dodanie do spoiwa cynku powoduje wzrost wartości tego współczynnika. W zestawieniu ze stopem 7020 stop 7020M wykazał mniejszą skłonność do pęknięć spawalniczych (mniejsza wartość K_p). Największą podatność do gorących pęknięć spawalniczych (nie została pokazana na rys. 5. $1/K_p \approx 40\%$) wykazał stop 7020M spawany spoiwem o składzie chemicznym identycznym jak materiał rodzimy. Potwierdzenie tego faktu można znaleźć również w [1]. Zawartość Zn + Mg > 7% zarówno w materiale rodzimym, jak i w spoiwie decydowała głównie o wysokim współczynniku K_p , pomimo modyfikatorów (tj. Mn, Cr, Zr, Ti, Be), które wpływają na obniżenie K_p .
