Karol CUPIAŁ*
Adam DUŻYŃSKI
Janusz GRZELKA

Uszkodzenie chłodnicy mieszanki palnej w doładowanym silniku biogazowym

Damage of the air-fuel cooler in the biogas supercharged engine

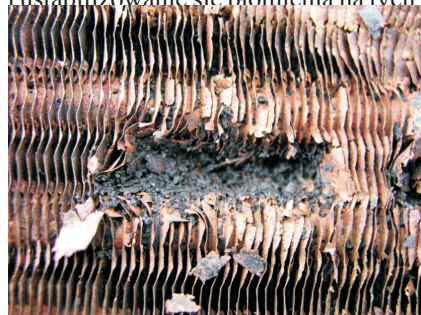
Wygląd zniekształconego termicznie i mechanicznie fragmentu (wymytego częściowo) wkładu chłodnicy z zalegającymi nadal w jego wnętrzu zanieczyszczeniami stałymi pokazano na rysunku 5.

Rys. 5. Fragment wkładu chłodnicy mieszanki z zalegającymi w nim zanieczyszczeniami

Fig. 5. A fragment of the mixture cooler element with contaminants deposited within it

The appearance of a thermally and mechanically distorted (partially washed) fragment of the cooler element with particulate contaminants still persisting in its interior is illustrated in Fig. 5.

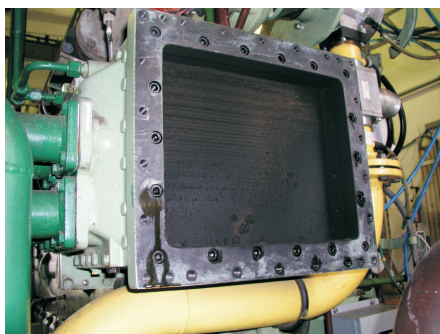
Po zdemontowaniu chłodnicy z silnika stwierdzono obecność znacznej ilości zanieczyszczeń osadzonych po obydwu stronach chłodnicy oraz między żebrami. Ponadto na wylotowej powierzchni chłodnicy (od strony przepustnicy) stwierdzono powierzchniowe uszkodzenia mechaniczne i termiczne (rys. 4).

Chłodnicę poddano myciu najpierw preparatem stosowanym do usuwania zanieczyszczeń stałych i olejowych zalecanym przez firmę KÄRCHER, lecz nie uzyskano zadowalającego efektu. Stwierdzono, że przyczyną tego była znaczna ilość nie rozpuszczalnego stałego osadu zalegającego pomiędzy miedzianymi blaszkami tworzącymi żebra rdzenia chłodnicy; osad ten składał się głównie z pyłu kwarcowego i węgla.

Najbardziej prawdopodobną przyczyną tak znacznego zanieczyszczenia chłodnicy pyłem kwarcowym było mało skuteczne działanie filtra powietrza zastosowanego w tym silniku gazowym (był to suchy filtr tkaninowy powszechnie stosowany w silnikach okrętowych), a znaczne ilości węgla zawartego w osadzie i wypełniającego przestrzeń między żebrami rdzenia chłodnicy mieszanki pochodzić mogły ze skoksowania niewielkich ilości oleju smarującego przenikającego z łożysk przez labiryntowe uszczelnienia wału turbosprężarki do wnętrza korpusu sprężarki. Tkaninowy wkład filtra biogazu znajdujący się w trakcie gazowym silnika nie nosił śladów zanieczyszczeń, a to dowodzi, że zanieczyszczenia zawarte w biogazie nie mogły być przyczyną zanieczyszczenia chłodnicy mieszanki. Obecność pyłu w zanieczyszczeniach zalegających w rdzeniu chłodnicy była znacząca, lecz pomimo to nie spowodowała ona znaczącego wzrostu zużycia cylindrów – maksymalne zużycie cylindrów po 8 tys. godzin pracy silnika nie przekraczało 0,03 mm i było bardzo niewielkie. Prawie na całej powierzchni gładzi cylindrów jeszcze widoczne były skośne ślady ich honowania.

Rys. 4. Zanieczyszczona powierzchnia wlotowa chłodnicy mieszanki (rysunek lewy) oraz ślady uszkodzeń termicznych i mechanicznych strony wylotowej chłodnicy mieszanki (rysunek prawy)

Fig. 4. The contaminated inlet surface of the mixture cooler (left-hand photo) and traces of thermal and mechanical damage to the outlet side of the mixture cooler (right-hand photo)

The cooler was subjected to washing, first using a compound that is normally used for removing particulate and oil contamination, as recommended by KÄRCHER, but no satisfactory result was achieved. It was found that the cause was a considerable amount of an insoluble deposit lying between the copper fins forming the ribs of the cooler core; the deposit was composed chiefly of quartz and carbon dust.

The most probable cause of so substantial contamination of the cooler with quartz dust was an inadequately efficient operation of the air filter used in this particular gas engine (that was a dry cloth filter commonly used in marine engines), whereas the considerable amount of carbon contained in the deposit and filling the space between the mixture cooler's core ribs might originate from the coking of a small amount of lubricating oil that had penetrated into the compressor body from the bearings through the labyrinth seals of the turbocompressor shaft. The cloth biogas filter element fitted in the engine's gas line showed no traces of contaminants, which indicates that the fouling of the mix cooler was not caused by any contaminants present in the biogas. The presence of dust in the fouling deposited in the cooler core was significant, though it did not result in any appreciable increase in cylinder wear – the maximum wear of the cylinders after 8 thousand hours of engine operation was negligible and did not exceed 0.03 mm. Almost on the entire cylinder bear-

- wprowadzono bieżące monitorowanie oporów przepływu mieszanki przez chłodnicę sprężonej mieszanki w celu zapewnienia ciągłej kontroli stopnia zanieczyszczenia tej chłodnicy;
- zwiększono skuteczność działania filtra powietrza w celu zminimalizowania możliwości zasysania pyłu do układu dolotowego;
- zainstalowano quasilaminarny tłumik płomienia – przerywacz płomienia – w układzie dolotowym, po zimnej stronie chłodnicy mieszanki w celu ochrony chłodnicy przed falami ciśnienia i płomieniem występującym w czasie przypadkowego zapłonu mieszanki palnej w układzie dolotowym.

- on-line monitoring of resistance to mix flow through the compressed mix cooler was implemented to assure the control of the degree of cooler contamination to be maintained on an ongoing basis;
- the efficiency of air filter operation has been increased with the aim of minimizing the likelihood of dust being sucked into the inlet system; and
- a quasi-laminar flame damper – a flame arrestor – has been installed in the inlet system on the cold mix cooler side to protect the cooler against pressure waves and flame occurring during an accidental air-fuel mix ignition in the inlet system.

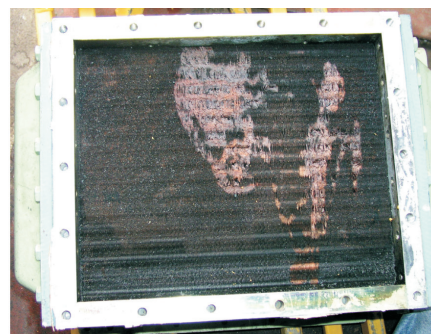
Uszkodzenia wylotowej powierzchni chłodnicy zostały spowodowane falą ciśnienia wytworzoną w układzie dolotowym w następstwie przypadkowego zapłonu mieszanki palnej w kolektorze dolotowym. W silnikach gazowych zasilanych mieszanką homogeniczną wytwarzaną na początku układu dolotowego (przed turbosprężarką) zapłony takie sporadycznie zdarzają się i mogą doprowadzić do chwilowego wzrostu ciśnienia w układzie dolotowym silnika w granicach $0,64 \div 0,87$ MPa [3]. W następstwie takiego zapłonu może nastąpić cofnięcie i ustabilizowanie się płomienia na tych

of the cooler and between ribs was found. In addition, mechanical and thermal surface damage was found on the outlet side of the cooler (on the throttle valve side) (Fig. 4).

powierzchniach chłodnicy, na których prędkość przepływu mieszanki palnej paliwa gazowego z powietrzem jest zbyt mała. Stwierdzone uszkodzenia termiczne wewnętrznej powierzchni chłodnicy dowodzą, że w badanym silniku takie niepożądane zjawisko wystąpiło.

The damage to the outlet side of the cooler was caused by a pressure wave created in the inlet system as a result of an accidental air-fuel mixture ignition in the inlet manifold. In the gas engines supplied with a homogeneous mix generated at the beginning of the inlet system (upstream the turbocompressor) such ignitions do happen occasionally and may give rise to a momentary increase in pressure in the engine's inlet system in the range 0.64÷0.87 MPa [3]. As a consequence of such an ignition, a flash-back may occur, followed by the flame settling on the cooler surfaces, where the velocity of air-gas fuel mixture flow is too low. The identified thermal damage to the internal cooler surface indicates that such an undesirable phenomenon did happen in the engine tested.

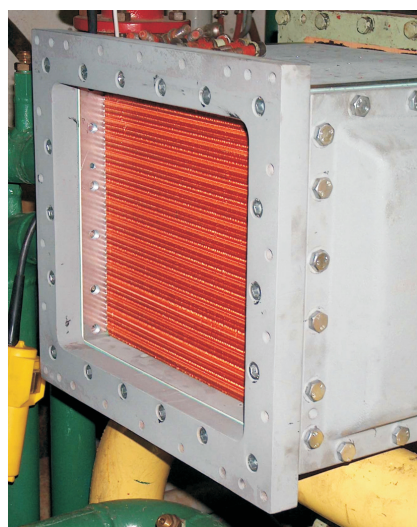
Rys. 6. Nowa chłodnica mieszanki podczas montażu na silniku biogazowym

Fig. 6. A new mixture cooler as being mounted on the biogas engine

Próba przepłukania wkładu chłodnicy 15% perhydrolem mającym zdolność intensywnego utleniania węgla również nie dała pozytywnego efektu i dlatego zdecydowano się wymienić chłodnicę na nową pokazaną na rysunku 6.

An attempt to wash the cooler element with a 15% perhydrol solution having the capability of intensive oxidation of carbon also ended in failure, therefore a decision was made to replace the cooler with a new one, as shown in Fig. 6.
