Mieczysław DZIUBIŃSKI
Stanisław WALUSIAK
Wiktor PIETRZYK

PTNSS-2008-SS1-103

Computerized diagnostic for the fuel injection control system

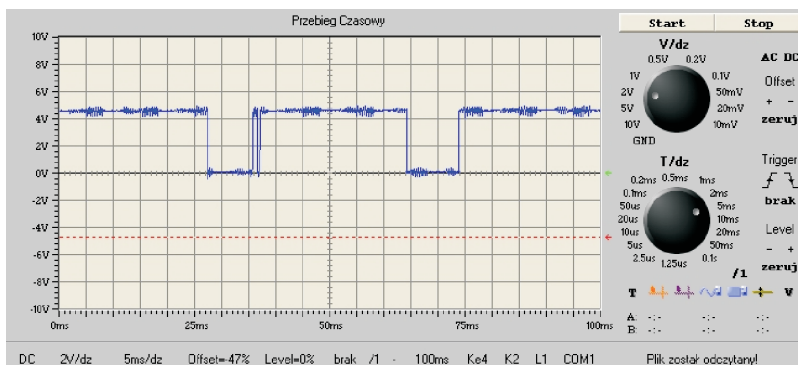
Fig. 1. Incorrect signal of the speed sensor

Rys. 1. Nieprawidłowy sygnał czujnika prędkości obrotowej

incorporating voltage peaks up to 4.4 V corresponding to the proximity between the sensor and magnets incorporated on the flywheel. Insignificant signal oscillations visible on horizontal lines of the representation were resulted from the material fragments separated from rotating magnets and deposited on metal element of the sensor. Such situation caused the disturbances in correct interpretation of the signal by the engine control module and could be a potential reason of the disturbances in uniform engine operation in particular circumstances.

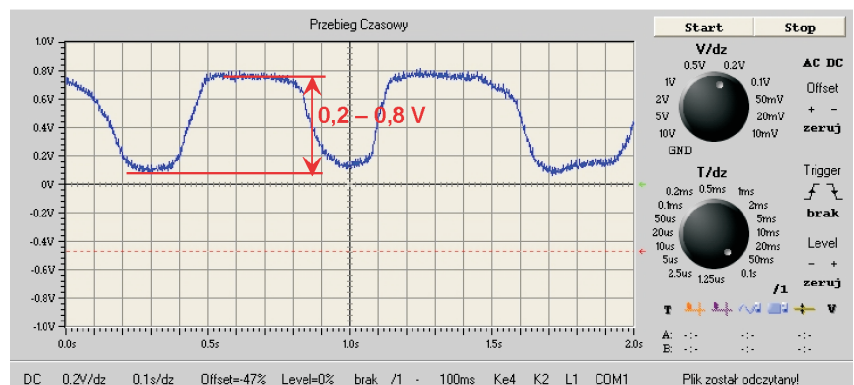
The lambda probe signal checking is carried out after the achievement of the operation temperature by engine. The signal generated by a new correctly operating probe at the speed of 2000 rpm is illustrated in Fig. 2. The frequency of probe signal oscillations is equal to about 1.5 Hz.

Fig. 2. Correct signal of lambda probe (for engine speed of 2000 rpm)

Rys. 2. Prawidłowy sygnał sondy lambda (dla prędkości obrotowej silnika 2000 obr/min)

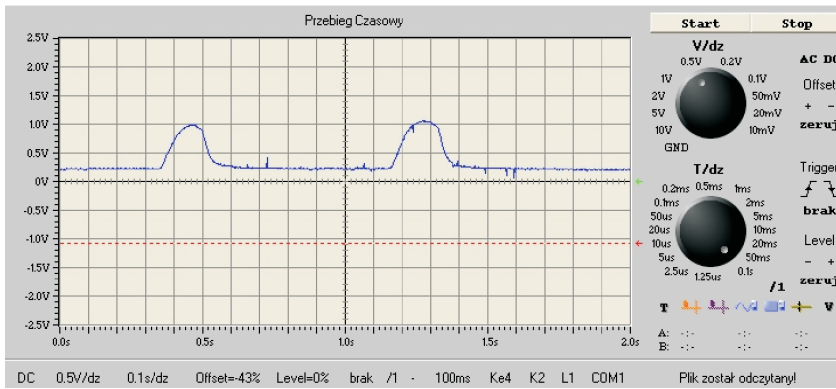
Fig. 3. Incorrect signal of the lambda probe
Rys. 3. Nieprawidłowy sygnał sondy lambda

to an irregular sinusoid with variations frequency to be included between 0,5 Hz on idling and 4 Hz for engine speed of about 4000 rpm. The lambda probe signal illustrated in Fig. 3 is incorrect. The probe is inactive, some characteristic rises visible in the oscillogram were produced in the result of a momentary increase of the engine speed from 1000 to 4000 rpm, but any sinusoid characterizing the lambda probe is invisible in the further part of the diagram.

After long term operation, particularly in extreme conditions, for instance in case of damage occurred in engine control module or engine running on LPG, the lambda probe is subject to natural ageing manifesting itself in the form of gradually reduced operation frequency. Such circumstances are usually not detectable by means diagnostic testers, but can be indicated by increased content of toxic compounds in exhaust gases. However the correct diagnosis for lambda probe is possible by means of an oscilloscope only.

silnika około 4000 obr/min. Na rysunku 3 przedstawiono nieprawidłowy sygnał z sondy lambda. Sonda nie pracuje, widoczne na oscylogramie charakterystyczne wzniesienia powstały w wyniku chwilowego zwiększenia prędkości obrotowej silnika z 1000 do 4000 obr/min, natomiast w dalszej części wykresu nie stwierdza się charakterystycznej dla sondy lambda sinusoidy.

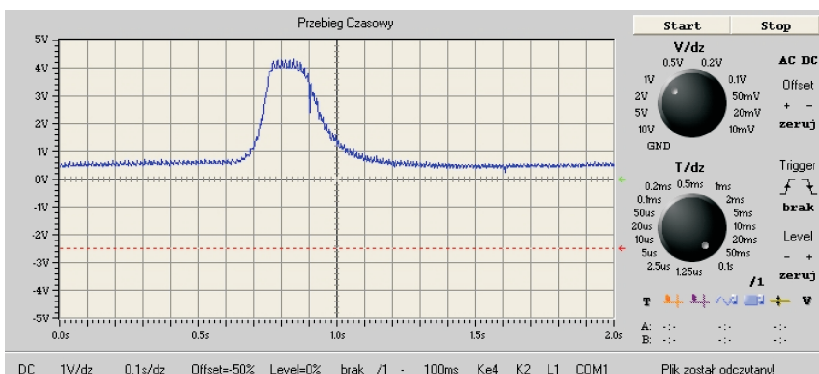
Fig. 5. Incorrect signal of the air suction pressure sensor
Rys. 5. Nieprawidłowy sygnał czujnika ciśnienia powietrza dolotowego

Na rysunku 5 przedstawiono zarejestrowany sygnał uszkodzonego czujnika ciśnienia.

OFF between corresponding connectors of the power supply wire assembly. The voltage shall be equal to 5 V. The signal is recorded after the connection of the oscilloscope probe to the corresponding connector of the wire assembly supplying the sensor after engine starting. Refer to Fig. 4 for the representation of recorded signal of the air suction pressure sensor and to Figure 5 for the representation of recorded signal of a damaged pressure sensor.

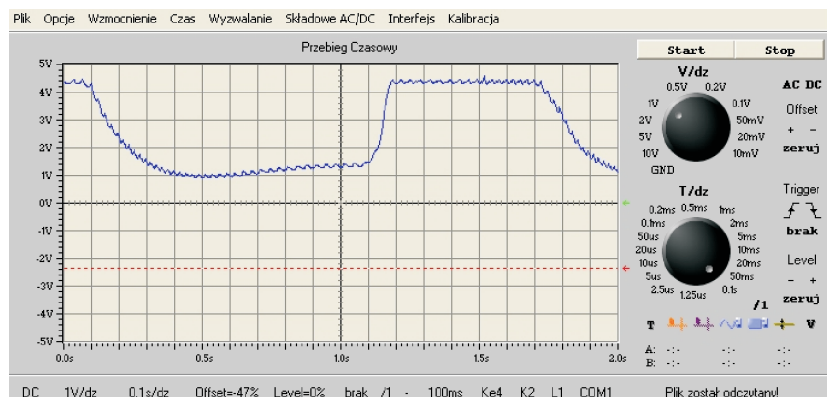
Fig. 4. Correct signal of the air suction pressure sensor
Rys. 4. Prawidłowy sygnał czujnika ciśnienia powietrza dolotowego

Rejestrację przebiegu sygnału przeprowadza się po podłączeniu sondy oscyloskopu do odpowiedniego złącza wiązki zasilającej czujnik po uruchomieniu silnika. Na rysunku 4 przedstawiono zarejestrowany przebieg sygnału czujnika ciśnienia powietrza dolotowego.

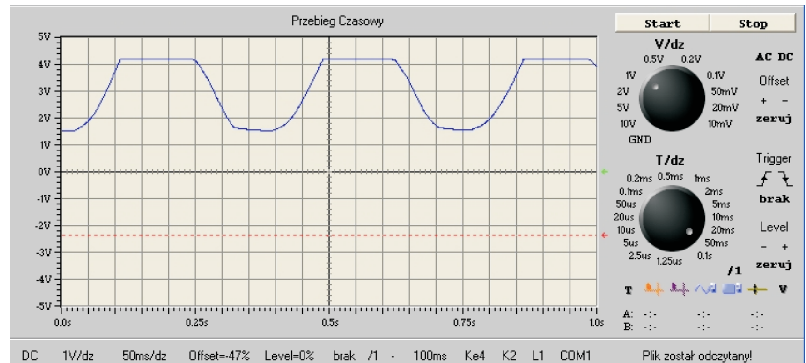
Refer to Fig. 6 for the representation of the signal obtained from the throttle position sensor. The oscilloscope signal should not be interrupted along its whole length (local voltage drops to 1,2 V in course of acceleration – local voltage drops would be the symptoms of discontinuities on the resistance element of the sensor).

Fig. 6. Correct signal of the throttle position sensor

Rys. 6. Prawidłowy sygnał czujnika położenia przepustnicy

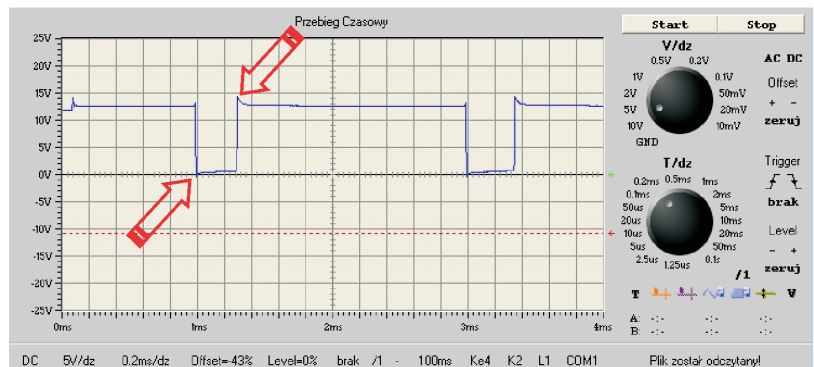
The signal displayed on the oscilloscope should encompass the voltage pulses on the ends of rectangular pulse (Fig. 7) originating from the throttle actuator windings inductivity and demonstrating the winding continuity i.e. the correct operation of the throttle actuator motor.

Fig. 7. Correct signal of the throttle actuator

Rys. 7. Prawidłowy sygnał nastawnika przepustnicy

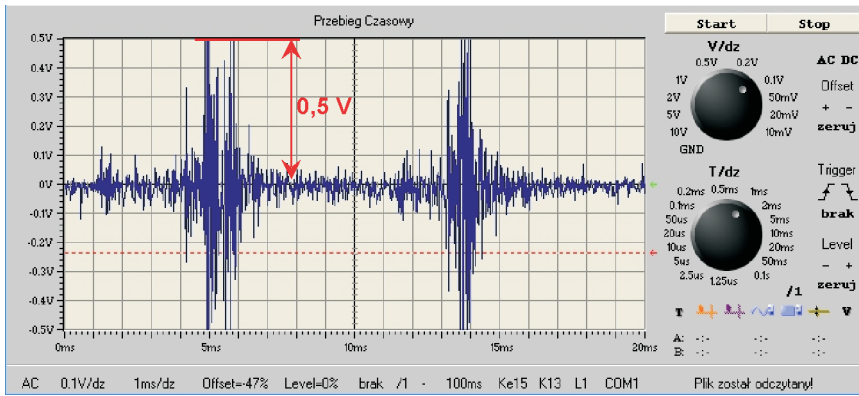
Fig. 8. Correct signal of the knock sensor (20 N·m)

Rys. 8. Prawidłowy sygnał czujnika spalania stukowego (20 N·m)

ter the engine starting. Refer to Fig. 8 for the representation of the signal from the sensor installed correctly (tightened with the torque of 20 N·m in accordance with the procedure) properly pressed to the surface of engine block. The voltage of 0.5 V is reached at vibration amplitude.

Sprawdzenie sygnału pomiarowego dokonuje się po podłączeniu sondy oscyloskopu i po uruchomieniu silnika. Na rysunku 8 przedstawiono zarejestrowany sygnał z czujnika właściwie zamontowanego (zgodnie z procedurą momentem 20 N·m) mającego właściwy docisk do powierzchni bloku silnika. Napięcie amplitudy drgań sięga 0,5 V.

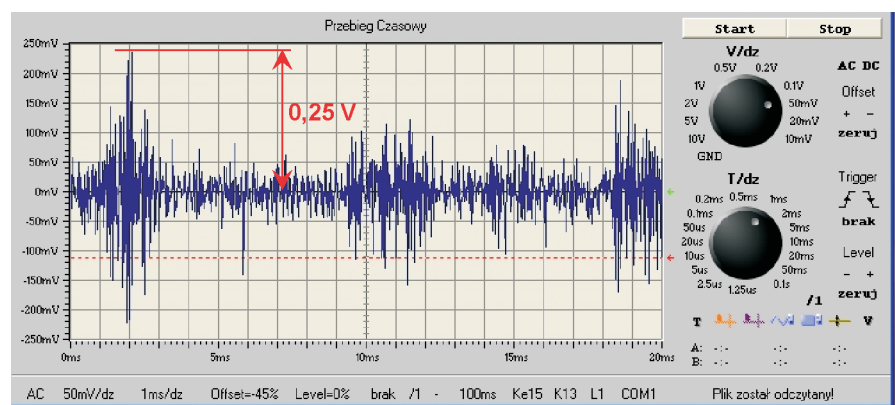
A damage in the form of improper contact between the sensor plane and the engine block plane has been simulated in the course of the measurement of the signal from the knock sensor. Such situation can occur in case of oxidation of the adhering surfaces or in case of incidental loosening of the sensor fastening bolt or in case of sensor tightened with incorrect torque. Improper contact of the sensor results in the errors in dynamic control of the ignition advance angle. Refer to Fig. 9 for the representation of the signal from the sensor tightened with the torque lower than its expected value i.e. 10 N·m – the signal amplitude is equal to 0.25 V in this case.

Fig. 9. Incorrect signal of the knock sensor (10 N·m)

Rys. 9. Nieprawidłowy sygnał czujnika spalania stukowego (10 N·m)

czujnika dokręconego momentem o połowę mniejszym od przewidywanego, tj. 10 N·m – amplituda sygnału w tym przypadku wynosi 0,25 V.

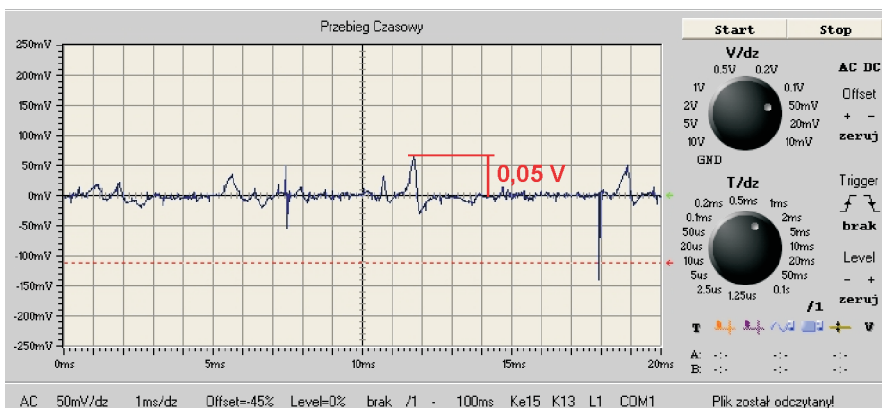
Refer to Fig. 10 representing the sensor tightened with the torque of about 2 N·m. The signal transmitted from the sensor is almost undetectable, its amplitude oscillates within 0.05

Fig. 10. Incorrect signal of the knock sensor (2 N·m)

Rys. 10. Nieprawidłowy sygnał czujnika spalania stukowego (2 N·m)

V. Therefore any correct information about the combustion processes occurring in the engine are unavailable.

Na rysunku 10 przedstawiono przypadek dokręcenia czujnika momentem około 2 N·m. Sygnał przekazywany z czujnika jest niemal niewykrywalny, jego amplituda oscyluje w granicach 0,05 V, co nie zapewnia właściwego przekazu informacji o zachodzących w silniku procesach spalania.
