The sources of contamination and reasons for damage of the flow part of the marine turbine engine in operation

Keywords: marine turbine engine, flow part, damage identification

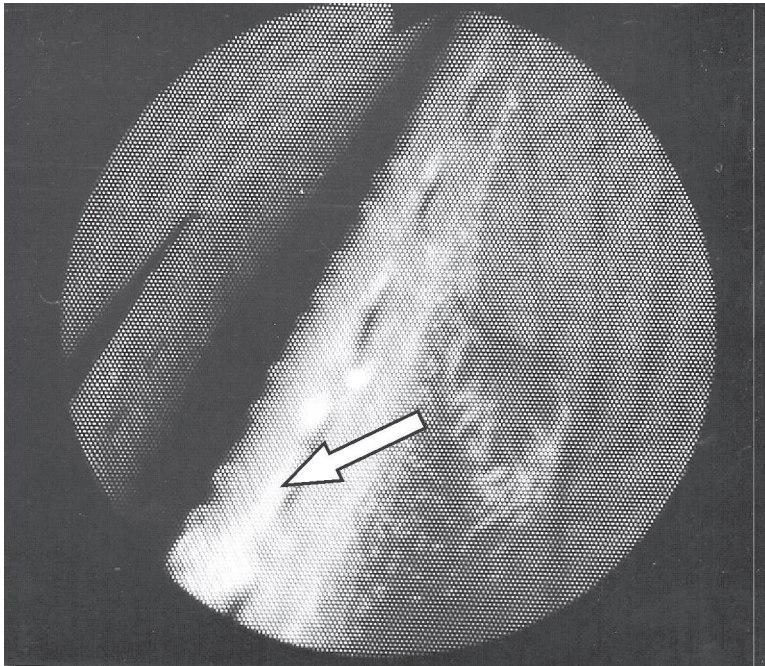
The conducted endoscopic examinations have shown a much greater intensity of the contamination of vanes cooled with air fed from the compressor part of the engine. The difference of the particle concentration near the surface of the vane and in the region of the cooling air outlet is a consequence of an uneven field of temperature and the

phenomenon of thermo diffusion [5]. Figure 4 presents a recorded image of the layer of deposit on the cooled turbine vanes of the Zorya UGT6000 engine.

Fig. 4. Deposits in the area of the outlet of cooling air on the cutting edge of the rotor vane –TWC Zorya UGT6000 engine

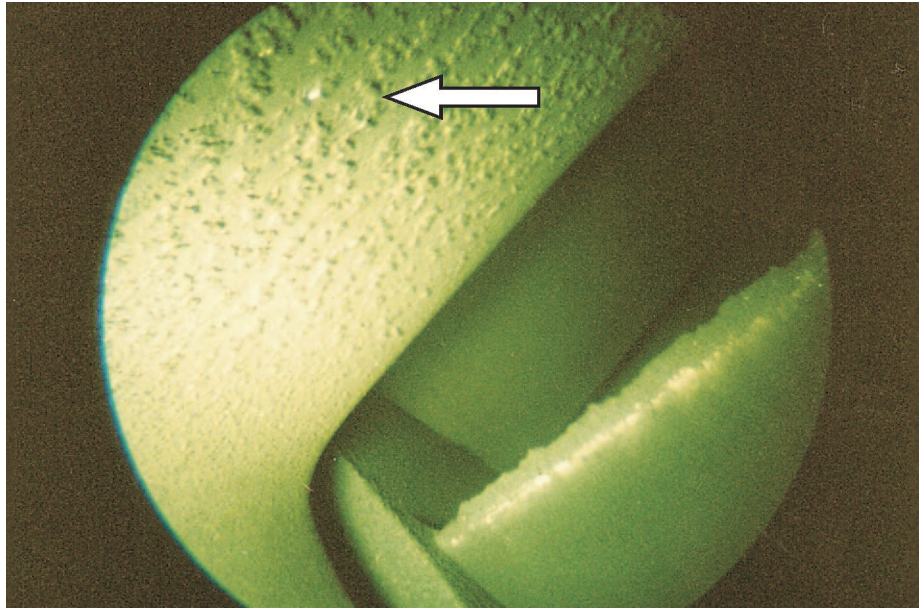
The mineral salts transported in the intake air deposit on the elements of the flow part and are bonded through the surface with the oil vapors from the labyrinth seals and the products of combustion sucked in with the intake air. The soot and oil vapors, carried by the pyrosol, deposit mainly on the guide vanes and the first $2 \div 3$ stages of the compressor. The thickness of the deposit layer in the compressor part may reach values of tenths of millimeter and the greatest concentration occurs on the guide vanes up to the $2/3$ of their height counting from the top – Fig. 3.

Fig. 3. Deposits on the vanes of the first stage of the low pressure compressor – Zorya UGT3000 engine

Grubość warstwy osadu w części sprężarkowej może osiągać wartości rzędu dziesiątych części milimetra, przy czym największa koncentracja zanieczyszczenia występuje na łopatkach kierowniczych, do 2/3 ich wysokości, licząc od wierzchołka (rys. 3).

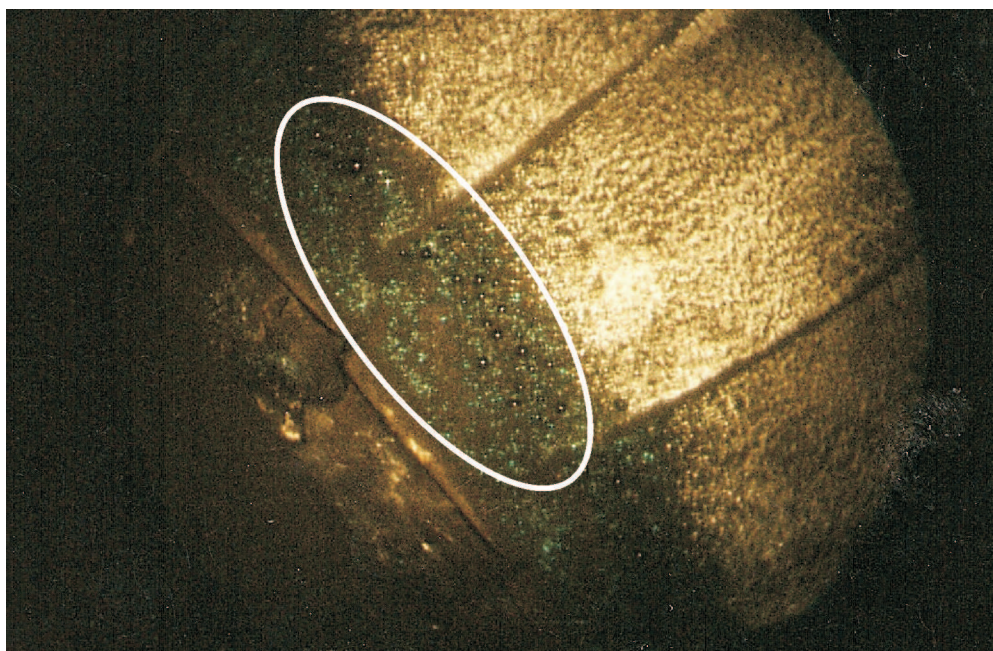
Moreover, during the mutual reaction of the forming chlorides of the alkaline elements (vanadium, sodium and potassium contained in the fuel) and the sulfur compounds at high temperatures around 1050 K pyrosulfates and tri-sulfates are formed that are highly corrosive to the protective metal oxide layers (high temperature corrosion) – Fig. 5 [11, 12].

Fig. 5. Characteristic high temperature corrosion bubbles on the guide vanes of the high pressure turbine of the Zorya DE59 engine

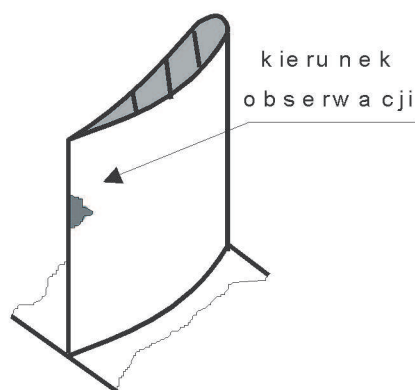
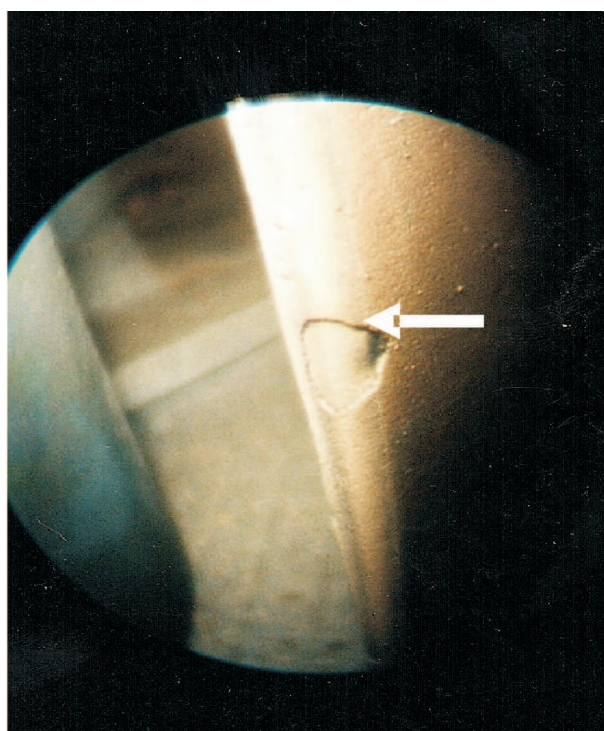
Fig. 7. The cutting edge of the guide vane (TWC Zorya UGT3000 engine) with the visible erosive wear

The engine turbines are also prone to erosion of the flow channels. This process (abrasive erosion) is related to the formation of hard, charred particles in the products of incomplete combustion. The greatest wear occurs then in the vanes (cutting edges) of the first stage of the high-pressure turbine. Fig. 7 presents the cutting edge of the high-pressure turbine guide vane recorded during the endoscopic examinations.
