A simulation study of turbocharger intake leakage on its efficiency

The paper presents a design of a selected turbocharger. A controlled damage has been described and discussed: An aftermath of an introduction of a foreign body into the impeller has been presented. The observations were made on a microscopic scale with small (50x) enhancements.

The tests were carried out using a turbocharger manufactured by Garrett (GT 1749V) serially fitted in 1900 cm³ 88 kW passenger vehicle diesel engine.

The aim of the study was to show a cause and effect relation between a small defect of one of the turbocharger elements and a total damage of the assembly.

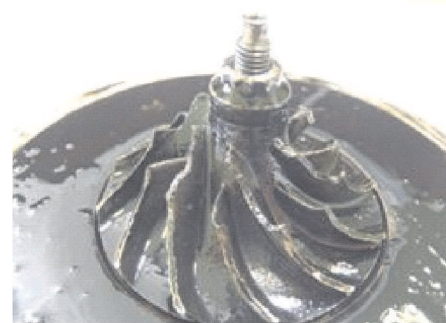
After the tests were conducted the turbocharger was disassembled into separate parts. The primary cause of damage was the destroyed compressor impeller (Fig. 7).

The damage to the vanes and the resulting modification of the geometrical parameters of the compressor impeller led to an unbalancing caused by a divergence of the axis of asymmetry with the main axis of inertia in the turbine–shaft–compressor assembly, which resulted in a snowball damage of the components. The nature of the damage progression is

Po przeprowadzonych badaniach zdemontowano turbosprężarkę oraz rozebrano ją na części. Pierwotną przyczyną uszkodzeń był zniszczony wirnik sprężarki (rys. 7).

Uszkodzenie łopatek i wynikająca z tego zmiana parametrów geometrycznych wirnika sprężarki spowodowały niewyważenie, polegające na niezgodności osi symetrii z główną osią bezwładności układu turbina–wał–sprężarka, co w następstwie powoduje uszkodzenia o charakterze lawinowym. Charakter postępowania zniszczeń nie jest

Fig. 7. Damage compressor impeller
Rys. 7. Uszkodzony wirnik sprężarki

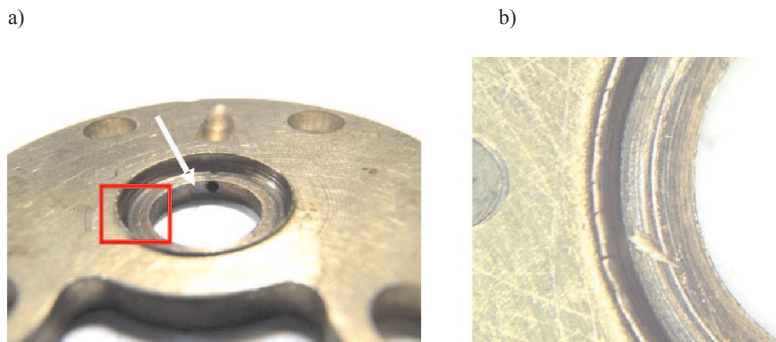
not evident. On one hand it may result from the occurring leakage of the turbocharger lubrication system because of the damage of the seal rings. In such a situation the lubricant does not reach the bearings in a sufficient amount leading to pathological operation of the said elements – fluid friction between the bearing elements is replaced with semi fluid or dry friction. The growing temperature at the contact and a high level of released heat lead to a thermal wear of the elements. Thermal wear is a deformation of the surface layer, exposing the metal surfaces and reducing the distance between them to the level where inter-atomic forces begin to act. This leads to grafting and damaging of the surface through tearing particles from one surface and smudging it on the counter surface [2]. On the other hand a characteristics of an unbalanced impeller is a growth in the vibration amplitude, which leads to the situation when the lubricant is pushed out of the bearing by the oscillating elements. An increase in the vibration amplitude also leads to the possibility of occurrence of resonance, which boosts the process of destruction.

Fig. 8. Damaged seat of the axial bearing: a) scale 1:1, b) scale 10:1

Rys. 8. Uszkodzone gniazdo łożyska wzdłużnego: a) skala 1:1, b) skala 10:1

Irrespective of the fact whether the lack of oil results from a leakage or draining from the contact zone there occurs a direct contact between the pins and the disc in the axial bearing or the shaft journal with the bush in the transverse bearing. The effect of the thermal tensions can be seen at the contact of the pin with the disc of the axial bearing. A direct contact of the pin with the disc led to a melting of its surface and a material decrement of 1.5 mm in depth (Fig. 8). The presence of thermal tensions is also confirmed by material discoloring of the disc. The nature of the damage is intensified by severe operating conditions of the turbocharger (particularly due to a high temperature of the exhaust gases).

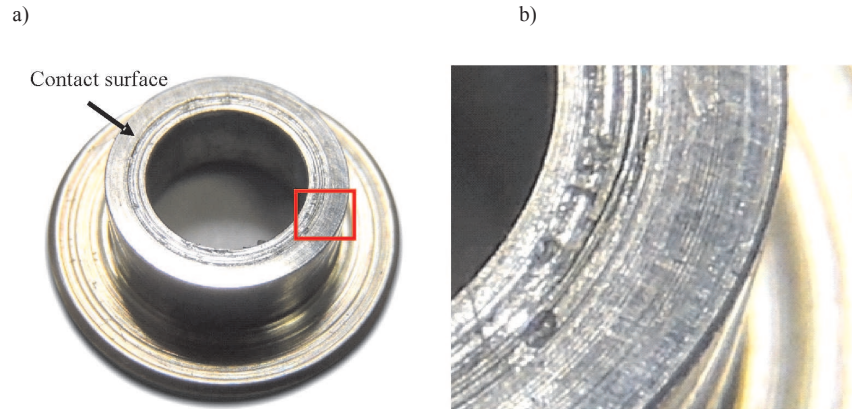
The effect of thermal wear can also be observed on the surface of the pin of the axial bearing (Fig. 9). Under normal conditions this surface cooperates with the disc through an oil film. Yet, due to pathological phenomena within the bearing (melting, disc material decrement etc.) two pins get in contact. A contact of two identical hard materials not separated with an oil film leads to a thermal wear of the surface. Local grafting occurs, which leads to a deformation and a decrement of the surface because of tearing.

Efekt zużycia cieplnego zaobserwować można także na powierzchni trzpienia łożyska wzdłużnego (rys. 9). W normalnych warunkach powierzchnia ta współpracuje z tarczą za pośrednictwem filmu olejowego. Jednak w wyniku patologicznych zjawisk w obrębie łożyska (nadtopienie, ubytek materiału tarczy itp.) dochodzi do skojarzenia dwóch trzpieni. Skojarzenie dwóch jednoimiennych, twardych materiałów nieoddzielonych warstwą oleju doprowadza do zużycia cieplnego powierzchni. Pojawiają się miejscowe szepienia warstw wierzchnich materiału, co doprowadza do zniekształcenia i ubytków na powierzchni wskutek wrywania.

Fig. 9. Damaged axial bearing: a) scale 3:1, b) scale 30:1

Rys. 9. Uszkodzony trzpień łożyska wzdłużnego: a) skala 3:1, b) skala 30:1

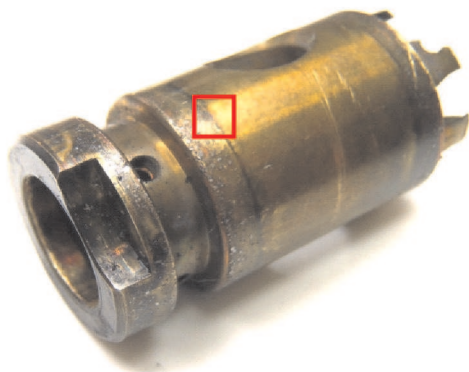
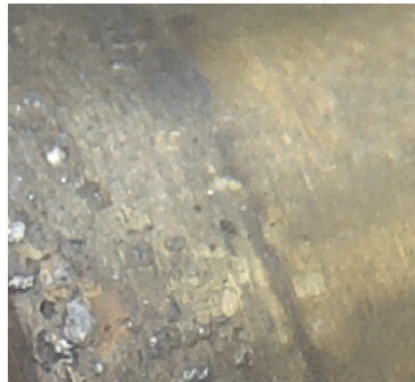
Zjawiska niszczące, będące następstwem niewyważonego wirnika, obserwowane są także w obrębie zewnętrznej powierzchni tulei łożyska ślizgowego. W miejscu styku tulei z korpusem środkowym turbosprężarki doszło do zjawiska frettingu. Tego typu proces zużycia zachodzi w nominalnie spoczynkowych złączach, a wywołany jest mikroprzemieszczeniami względnymi połączonych elementów.

The destructive phenomena resulting from an unbalanced impeller are also observed in the area of the outer space of the sleeve of the slide bearing. Fretting occurred at the contact of the sleeve with the shroud of the turbocharger. This type of wear usually takes place in nominally stationary joints and is triggered by relative micro-displacements of the joined elements.

Micro displacements (a few millimeters) result from the vibrations of a given assembly. The destructive mechanism of

Fig. 10. Damaged transverse bearing: a) scale 1:1, b) scale 10:1

Rys. 10. Uszkodzone łożysko poprzeczne: a) skala 1:1, b) skala 10:1

this process consists in a simultaneous adhesion, grafting and intense oxidation. This intense oxidation is a result of an increase activity of the surface layer due to contact tensions and deformations [2]. The effect of fretting on the surface of the bearing sleeve has been shown in Fig. 10. The effect is confirmed by the vibration of the compressor-shaft-turbine assembly.

Mikroprzemieszczenia (kilka mikrometrów) wynikają z drgań danego zespołu. Niszczący mechanizm tego procesu polega na jednoczesnym oddziaływaniu adhezyjnym, szczepianiu oraz intensywnym utlenianiu. To intensywne utlenianie powodowane jest zwiększoną aktywnością warstwy wierzchniej wskutek naprężeń stykowych i odkształceń [2]. Efekt frettingu na powierzchni tulei łożyska przedstawiono na rys. 10; efekt potwierdza drganie zespołu sprężarka-wał-turbina.

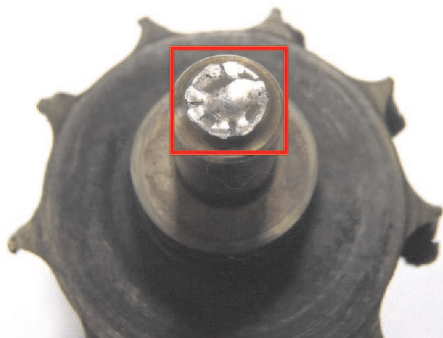
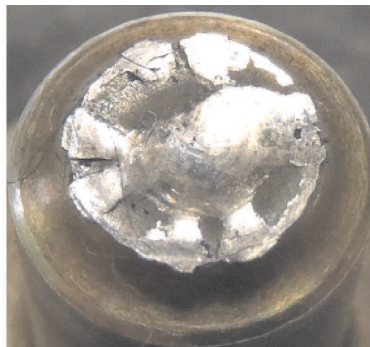
Fig. 11. Broken shaft: a) scale 1:1, b) scale 4:1

Rys. 11. Przełom wału: a) skala 1:1, b) skala 4:1

Najbardziej widocznym efektem procesu niszczenia turbosprężarki było zerwanie wału. Doszło do tego m.in. na skutek zwiększającej się amplitudy drgań wału, wspomnianego zjawiska rezonansu, bądź wzrostu naprężeń zmęczeniowych. Wał przełamał się w miejscu współpracy z łożyskiem poprzecznym, w miejscu zmiany przekroju (wpływ karbu). Na rysunku 11 przedstawiono powierzchnię przełomu wału. Widoczne są zmęczeniowe przemieszczenia względne materiału. Ponadto płaszczyzna przełomu jest wypolerowana, co świadczy, że dochodziło do kontaktu zerwanych części wału. Wnioskować można, że obracała się część wału z wirnikiem turbiny, natomiast część połączona ze sprężarką pozostawała nieruchoma. W takim stanie nie było możliwe doładowanie silnika.

The most conspicuous effect of the damage of the turbocharger is the breaking of the shaft. It happened as a result of the increasing shaft vibration amplitude, resonance or a growth in the fatigue-related tensions. The shaft broke at a point where it cooperated with the transverse bearing where the cross-section changed (the effect of the notch). Figure 11 shows the surface of the shaft breaking spot. We can see the fatigue-related relative displacements of the material. The surface of the breaking spot is polished which proves that the broken parts of the shaft were in direct contact. We can suppose that the turbine part of the shaft rotated and the compressor part of the shaft was stationary. Under such conditions engine supercharging was impossible.

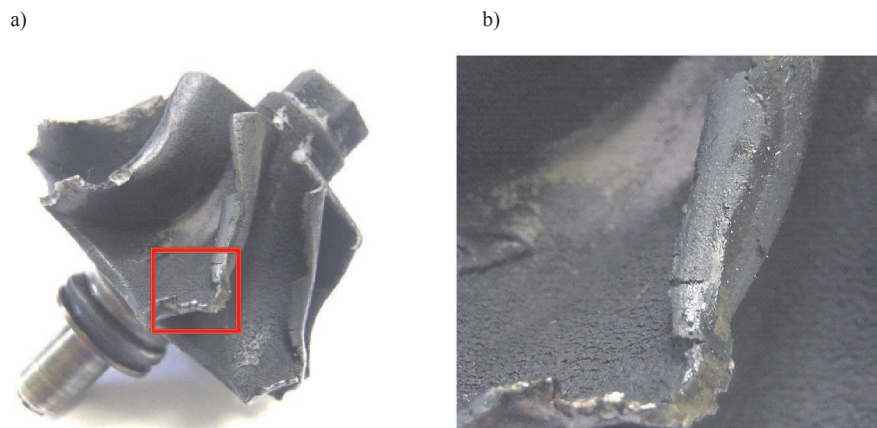
Zerwanie wału pociągnęło za sobą kolejne zniszczenia w postaci deformacji łopatek wirnika turbiny (rys. 12). Wygięcie nastąpiło w wyniku zderzenia łopatek

Fig. 12. Deformed turbine vanes: a) scale 1:1, b) scale 4:1

Rys. 12. Zdeformowane łopatki turbiny: a) skala 1:1, b) skala 4:1

The breaking of the shaft led to further damage such as turbine vane deformation (Fig. 12). The deformation resulted from the collision of the vanes with the turbine shroud. The deformations within the vanes, as shown in Fig. 12 prove a modification of the material properties due to excessive temperature (above the point of eutectic transformation in steel). The growth in the temperature was caused by friction between the vanes and the shroud in the presence of exhaust gases.

z korpusem turbiny. Zniekształcenia w obrębie łopatki turbiny, przedstawione na rys. 12, świadczą o zmianie właściwości fizycznych materiału na skutek zbyt wysokiej temperatury (powyżej przemiany eutektycznej w stali). Wzrost temperatury spowodowany był tarcieniem łopatek o korpus turbiny w obecności gorących gazów spalinowych.

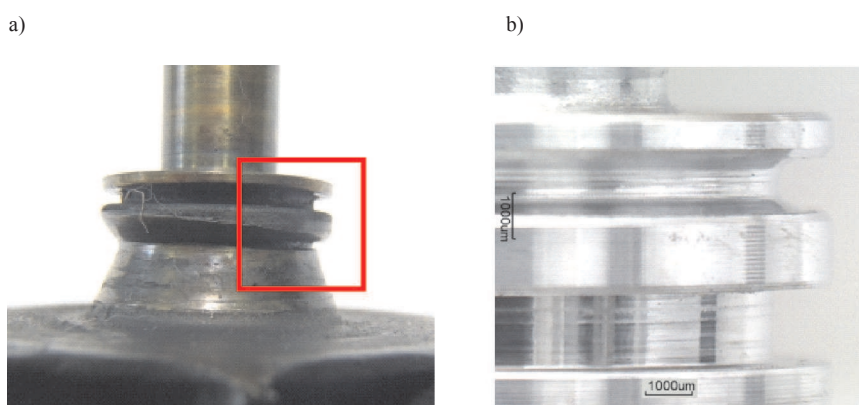
In the part of the broken shaft on the side of the turbine, beside the damaged vanes an extensive local wear of the ring surface was observed (Fig. 13). This confirms that despite the breaking of the shaft exhaust gases still propelled the turbine impeller.

W części urwanego wału po stronie turbiny oprócz zniekształconych łopatek zaobserwowano rozległe wytarcie powierzchni pierścieniowej (rys. 13). Potwierdza to, że mimo rozerwania wału na wirnik turbiny w dalszym ciągu trafiały gazy spalinowe.

Fig. 13. The ring part: a) damaged element – scale 1:1, b) new element – scale 4:1

Rys. 13. Część pierścieniowa: a) element uszkodzony – skala 1:1, b) element nowy – skala 4:1

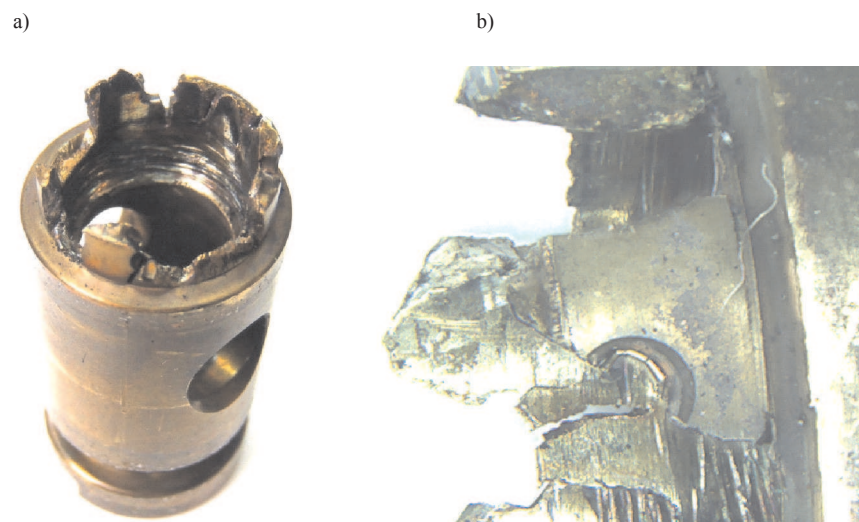
This phenomenon is also seen on the part of the sleeve of the slide bearing that cooperated with the broken shaft (Fig. 14). We can see denting of the sleeve in the contact area.

Zjawisko to widoczne jest także na części tulei łożyska ślizgowego, która współpracowała z zerwanym wałem (rys. 14). Zaobserwować można wyszczerbienie tulei w obszarze kontaktu z wałem.

Fig. 14. Damaged transverse bearing: a) scale 2:1, b) scale 10:1

Rys. 14. Uszkodzone łożysko poprzeczne: a) skala 2:1, b) skala 10:1
