## **BADANIA STANU TECHNICZNEGO RAKIET ZIEMIA- POWIETRZE. PRZYPADEK NIETYPOWEGO USZKODZENIA INSTALACJI PNEUMATYCZNEJ**

## **TESTING TECHNICAL STATUS FOR SURFACE TO AIR MISSILES – CASE OF UNTYPICAL DEFECT IN THE PNEUMATIC SYSTEM**

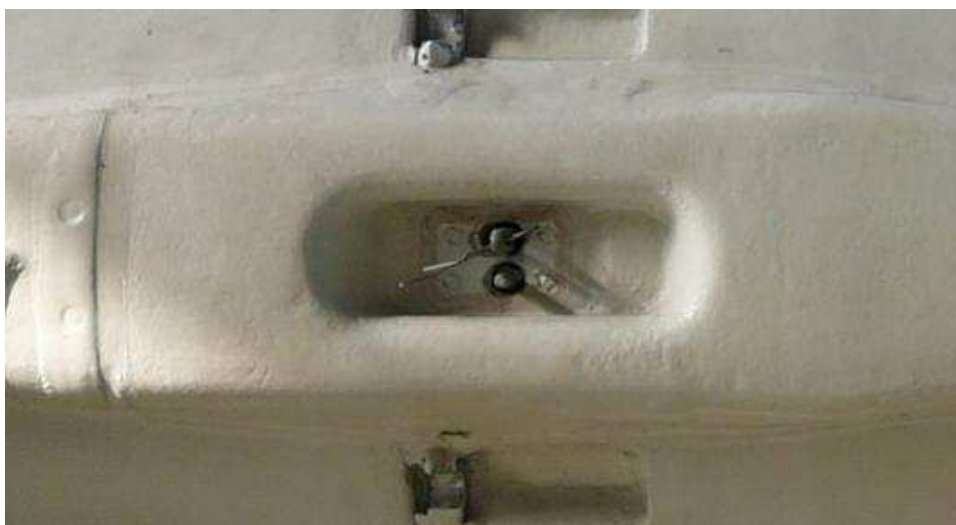
Rakieta wyposażona jest w owiewkę przykręconą z lewej strony do korpusu rakiety, krawędź jej styku z korpusem pokryta jest warstwą masy uszczelniającej i podczas eksploatacji nie przewiduje się demontażu tego elementu. Zadaniem owiewki jest osłona głównej wiązki kablowej oraz przewodów ciśnieniowych. Na Fot.1. przedstawiono widok centralnej części owiewki przed demontażem.

Fot.1. Fragment owiewki i jej mocowanie do korpusu rakiety

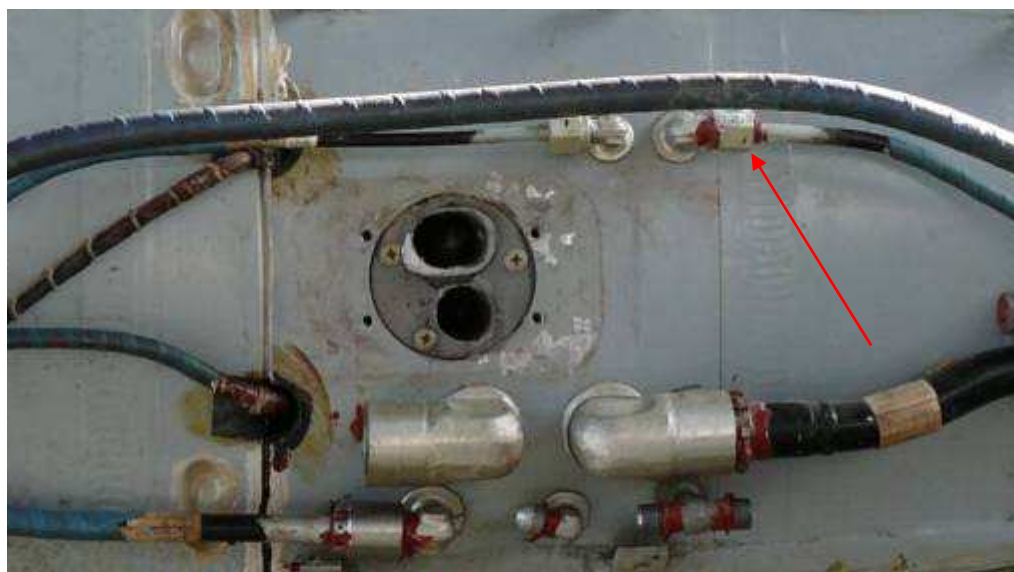
Po zdemontowaniu owiewki stwierdzono zmiany korozyjne nakrętki złącza rurowego łączącego przewód pneumatyczny z króćcem zamontowanym w korpusie rakiety. Lokalizację wadliwego złącza przedstawiono na Fot.2.

Fot.2. Umiejscowienie uszkodzonego połączenia

Należy zwrócić uwagę na fakt, że znajdujące się po lewej stronie identyczne połączenie, wykonane z tych samych materiałów i eksploatowane w identycznych warunkach nie wykazuje zmian korozyjnych.

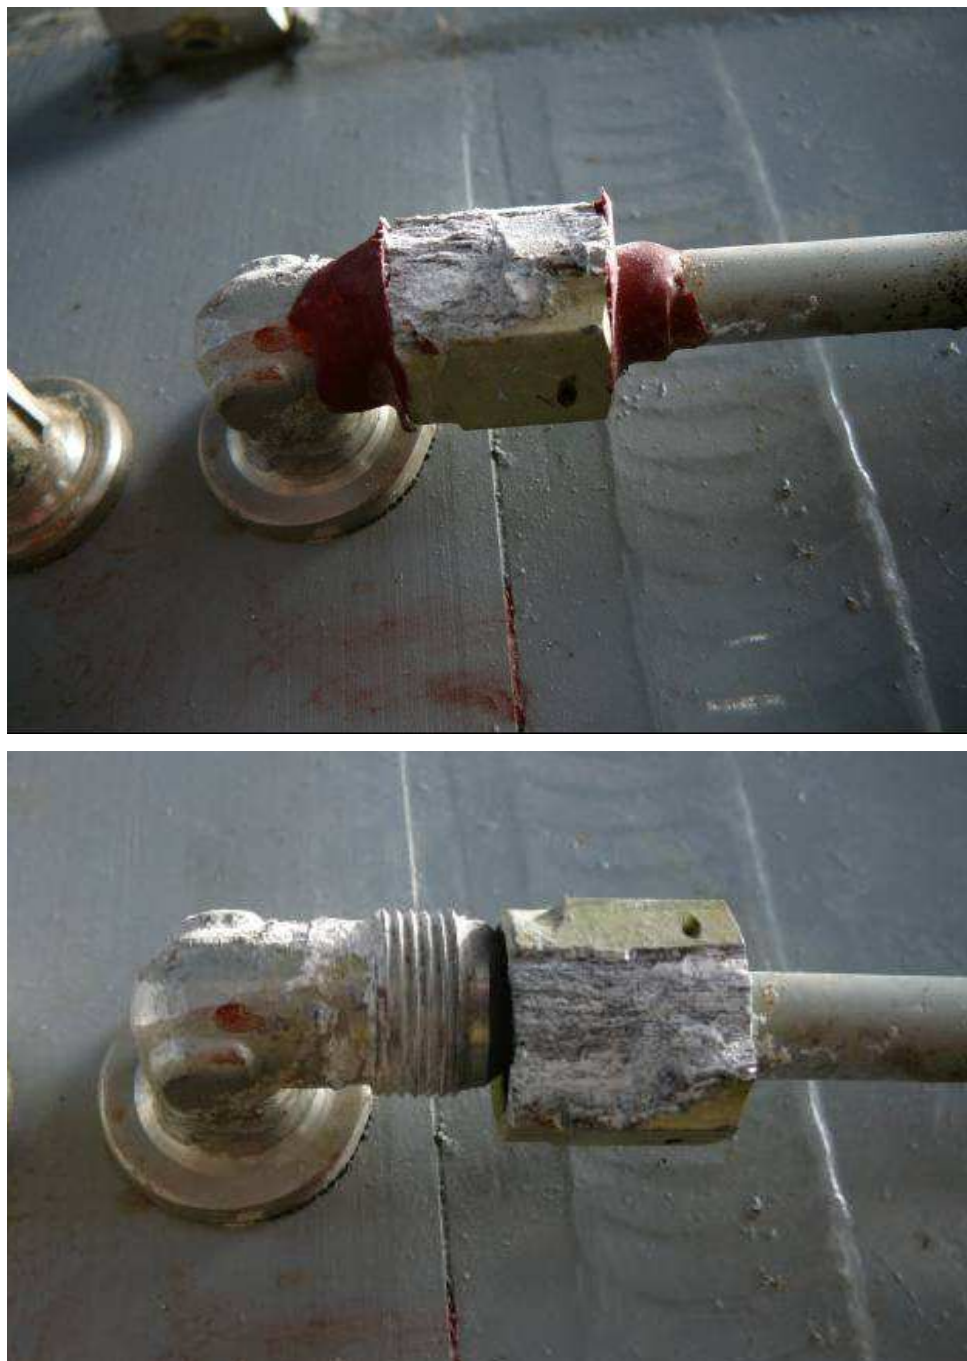
Ubytek materiału nakrętki złącza jest bardzo duży, co zostało przedstawione na poniższych fotografiach. Widoczny jest także biały nalot produktów korozji.

**Fot.3. Zmiany korozyjne elementów złącza (zarówno nakrętki jak i króćca)**

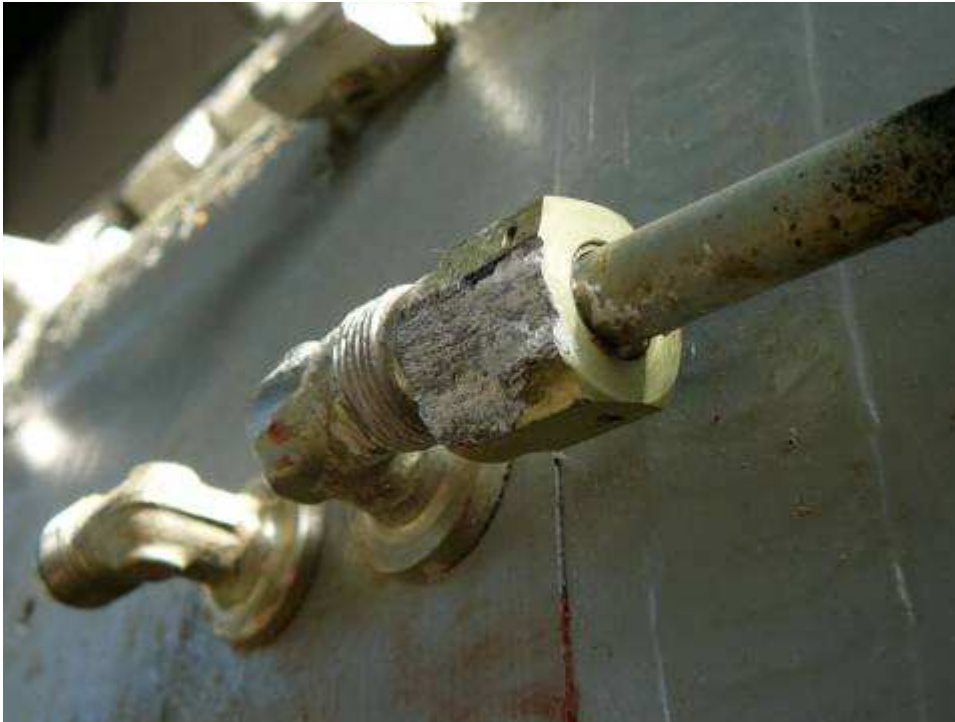
Ślady korozji widoczne są także na gwincie złącza.

**Fot.4. Wielkość ubytku materiału**

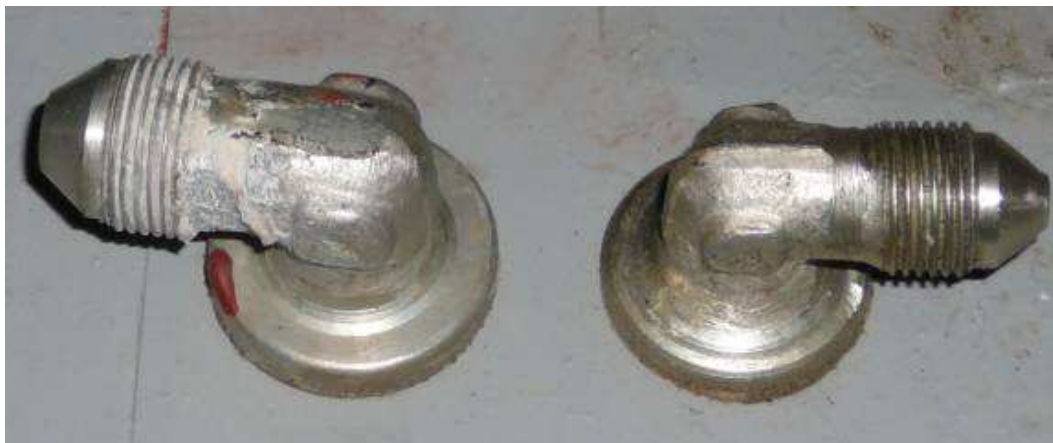
Na poniższej fotografii przedstawiono zmiany na króćcu złącza obok widoczny jest identyczny element bez śladów zmian korozyjnych i ubytków materiału.

**Fot.5. Zmiany korozyjne na króćcu złącza**

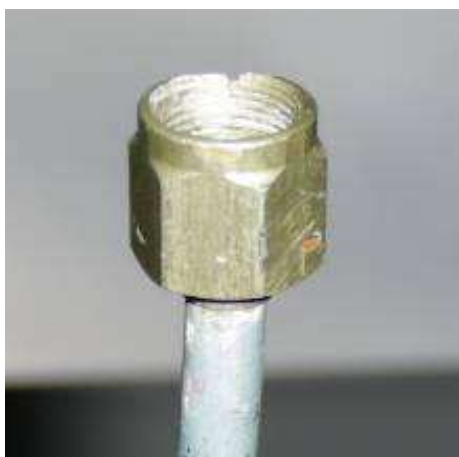
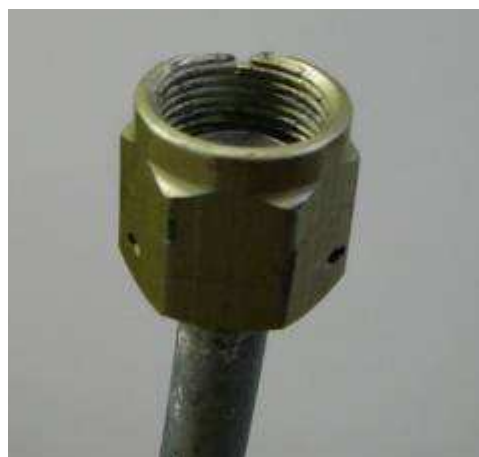
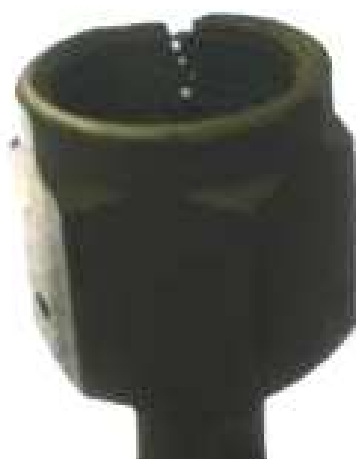
Po szczegółowych oględzinach stwierdzono także podłużne pęknięcie nakrętki w miejscu największego ubytku materiału (Fot.6.). Element zostanie poddany badaniom materiałowym. Celem badań będzie stwierdzenie, czy pęknięcie było przyczyną czy skutkiem uszkodzenia.

**Fot.6. Pęknięcie nakrętki**

**Wariant pierwszy** – nakrętka miała wadę technologiczną i była pęknięta w momencie montażu rakiety. Pęknięcie było niewidoczne, niewielkie i powiększało się w trakcie eksploatacji rakiety. Niewielka początkowo nieszczelność nie wpływała na wyniki sprawdzeń rakiety. Podczas rozprężania się wypływającego z nieszczelności powietrza, złącze ochładzało się, wychwytywało wilgoć z otoczenia i pojawiał się szron, który po zakończeniu sprawdzenia rakiety i ogrzaniu się złącza powodował pojawienie się kropelek wody powodujących zmiany korozyjne. Dodatkowo struga powietrza mogła powodować wypłukiwanie materiału z elementów złącznych.

**Wariant drugi** – złącze było nieszczelne z powodu złego uszczelnienia na stożku lub wady gwintu. Niewielka początkowo nieszczelność nie wpływała na wyniki sprawdzeń rakiety. Podczas rozprężania się wypływającego z nieszczelności powietrza, złącze ochładzało się, wychwytywało wilgoć z otoczenia i pojawiał się szron, który po zakończeniu sprawdzenia rakiety i ogrzaniu się złącza powodował pojawienie się kropelek wody powodujących zmiany korozyjne. Dodatkowo struga powietrza mogła powodować wypłukiwanie materiału z elementów złącznych. Pęknięcie osłabionej nakrętki mogło powstać w tym wariantcie podczas demontażu złącza.
