## IZOLACJA TERMICZNA W ZESPOŁACH NAPĘDOWYCH RAKIET PO DŁUGOLETNIM SKŁADOWANIU

## **THERMAL ISOLATION IN ROCKET MOTOR UNITS AFTER LONG TERM STORING**

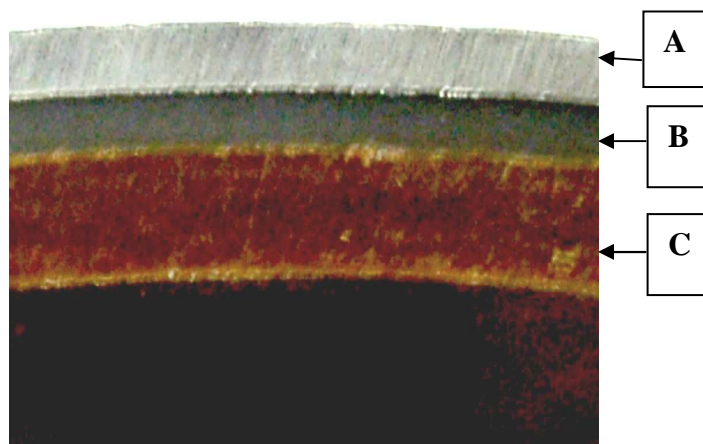
Na fot.1 pokazano przekrój przez ściankę komory spalania, pozyskanej po demontażu rakiety „OSA”. Ścianka komory o grubości 1,3 mm wykonana jest ze stali EJ659. Od strony wewnętrznej komory przyklejona jest wykładzina termiczna z tworzywa sztucznego o grubości ok. 2,5 mm. Pomiędzy stalową ścianką a wykładziną termiczną znajduje się warstwa kleju o grubości ok. 1,5 mm.

**Fot.1. Przekrój poprzeczny przez ściankę komory spalania. Widoczna jest stalowa ścianka (A), warstwa kleju (B) i wykładzina termiczna (C). Powiększenie 7x.**

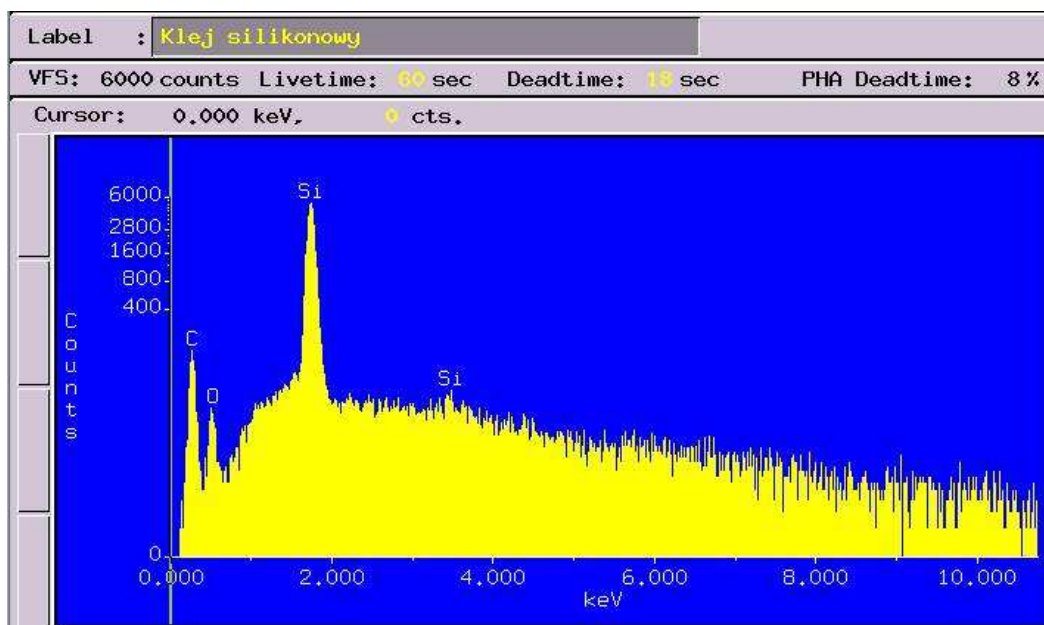
Na podstawie rentgenowskiej analizy spektralnej pobranej próbki ustalono, że klej łączący wykładzinę termiczną ze stalową ścianką zawiera dużo krzemu, co wskazuje, że jest to klej silikonowy (Fot.2).

**Fot.2. Wynik jakościowej analizy składu chemicznego kleju łączącego wykładzinę termiczną ze ścianką komory spalania. Silna linia Si wskazuje, że jest to klej silikonowy.**

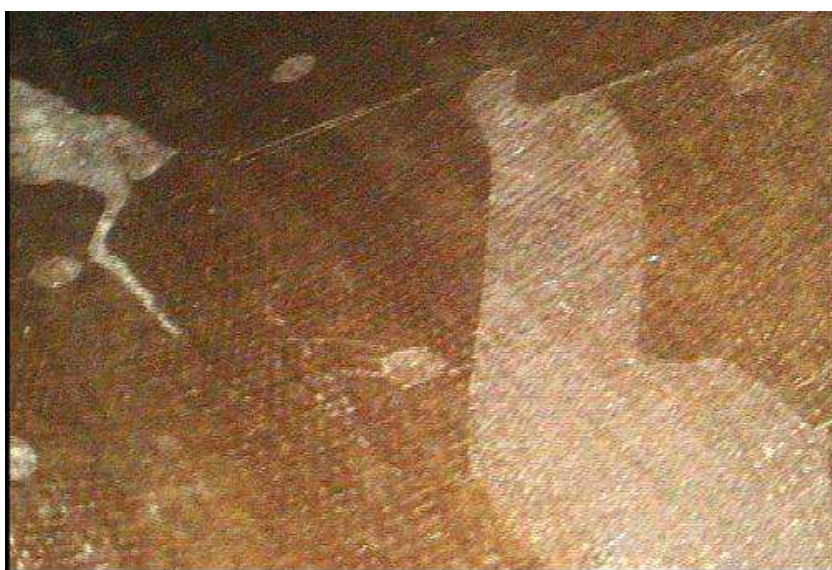
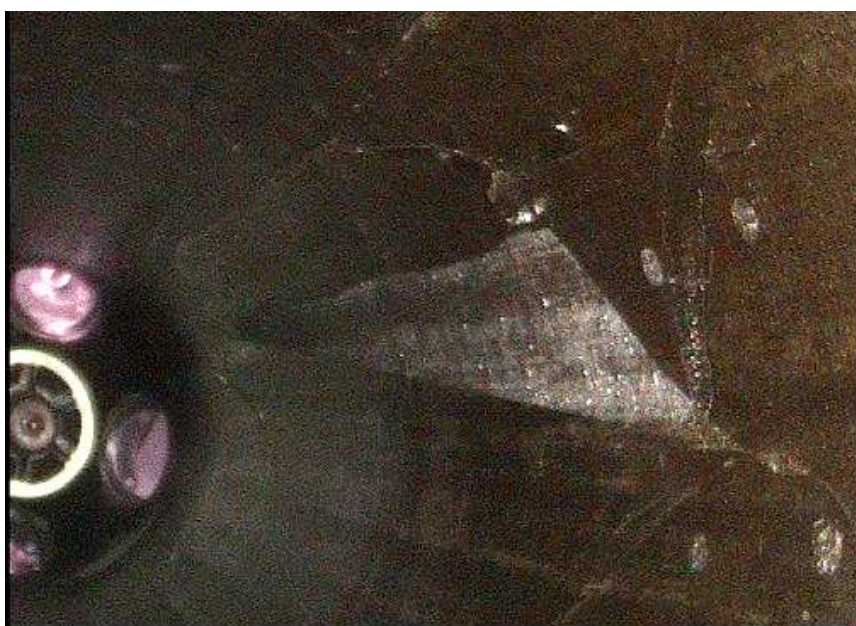
**Fot.3. i 4. Wnętrze komory spalania rakiety KUB: widoczne braki i uszkodzenie zewnętrznego pokrycia wykładziny termicznej.**

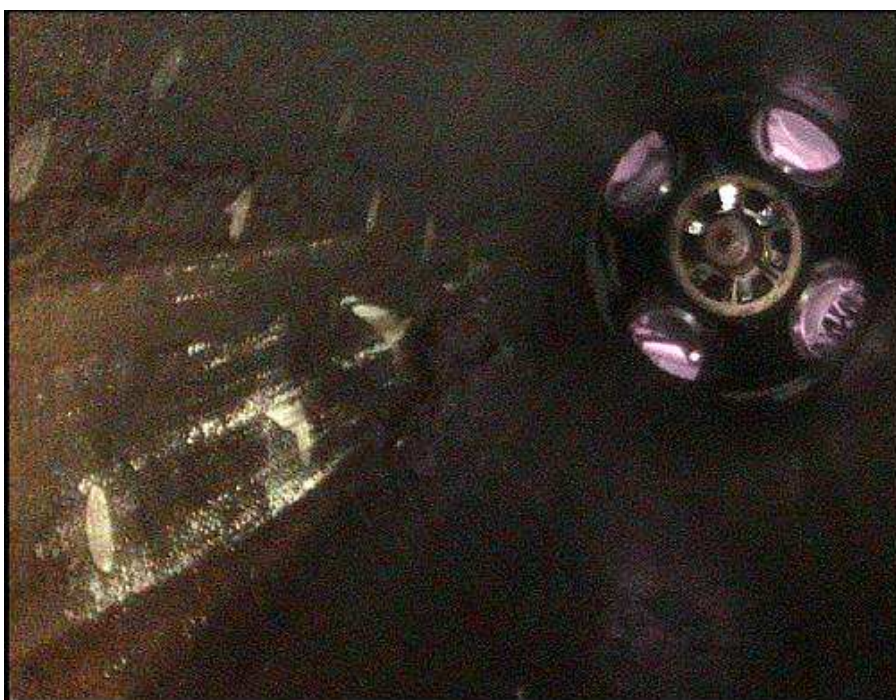
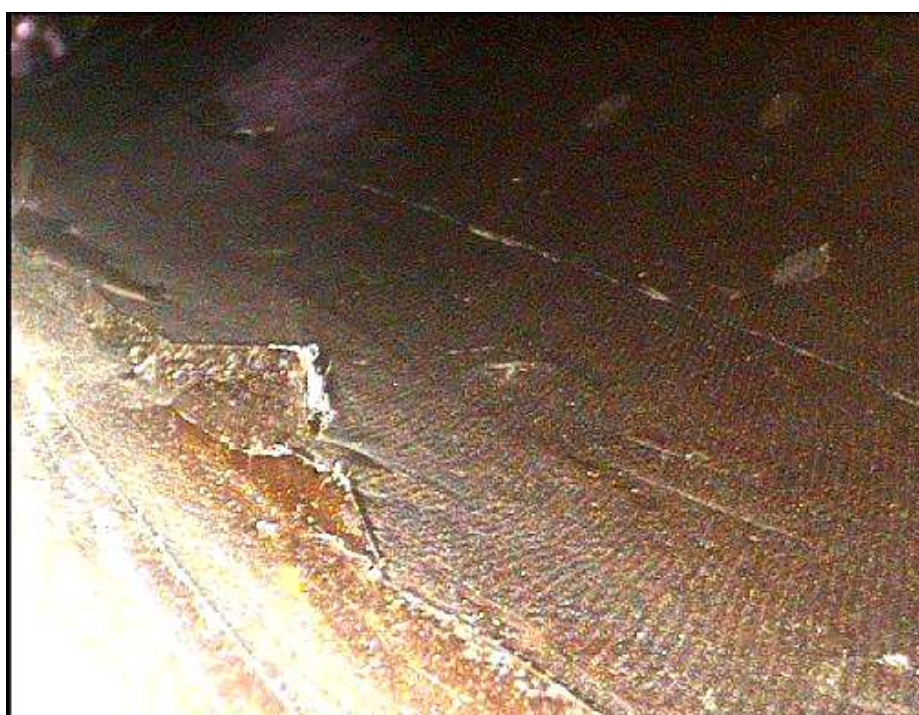
**Fot.4 i 5 . Wnętrze komory spalania rakiety KUB - widoczne starcia powierzchniowe i zagięcia zewnętrznej warstwy wykładziny termicznej.**

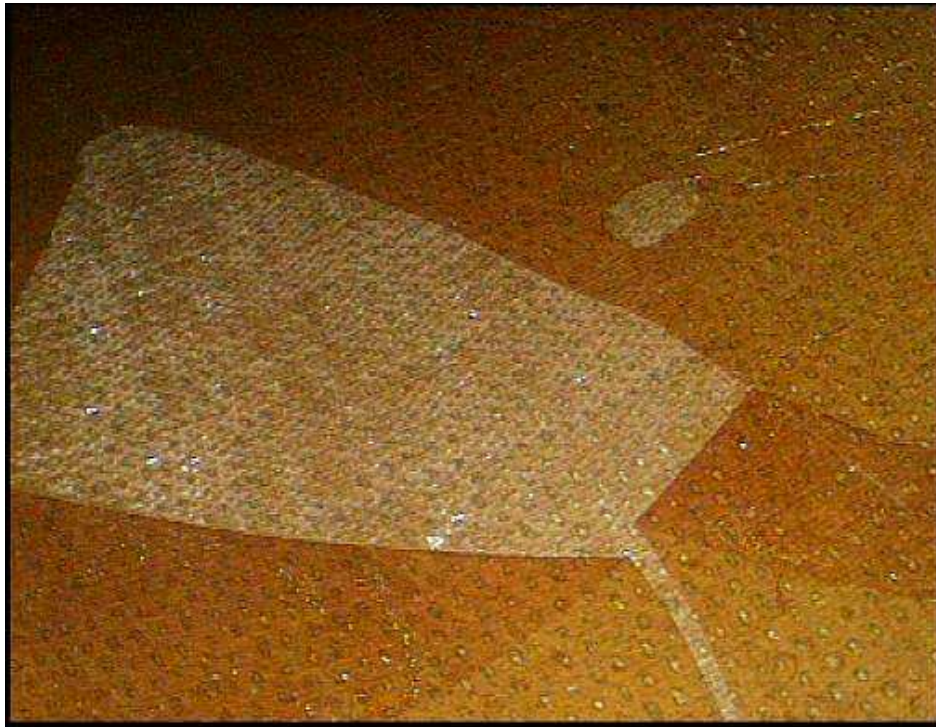
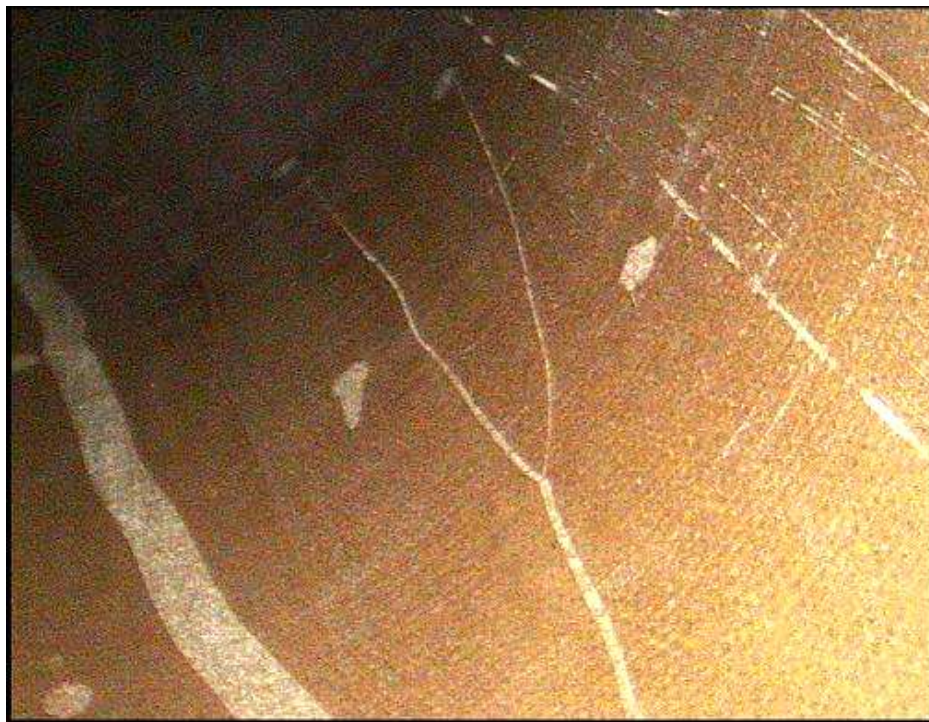
**Fot 6 i 7. Wnętrze komory spalania rakiety KUB - ubytki, pęknięcia i podwinięcia zewnętrznej warstwy wykładziny termicznej.**

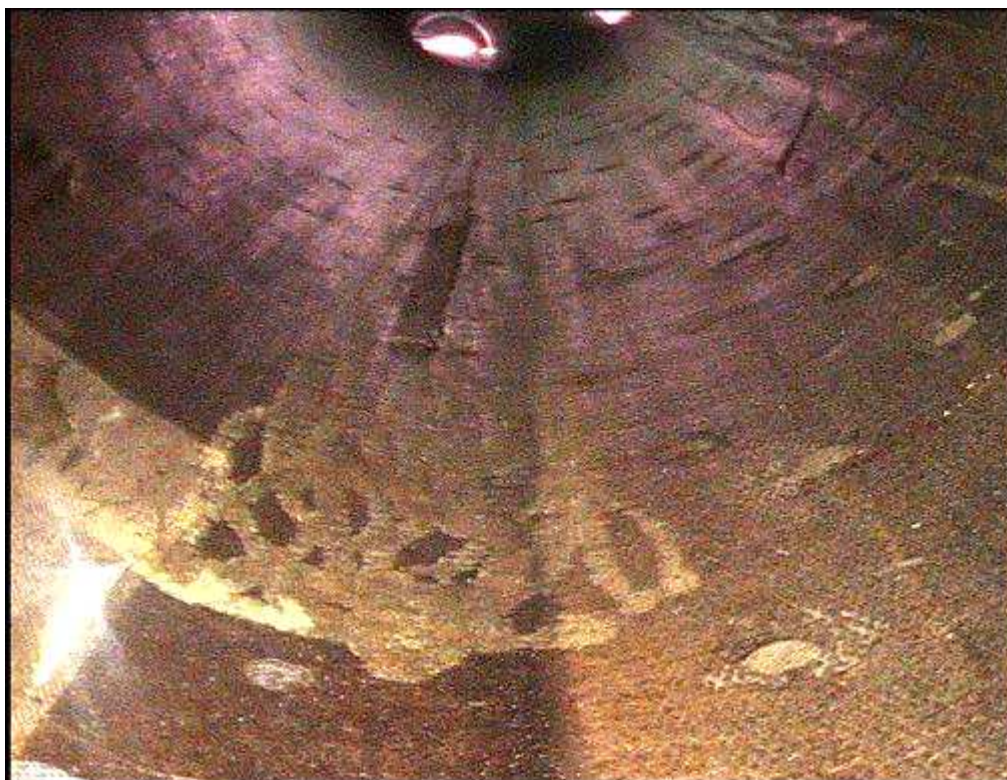
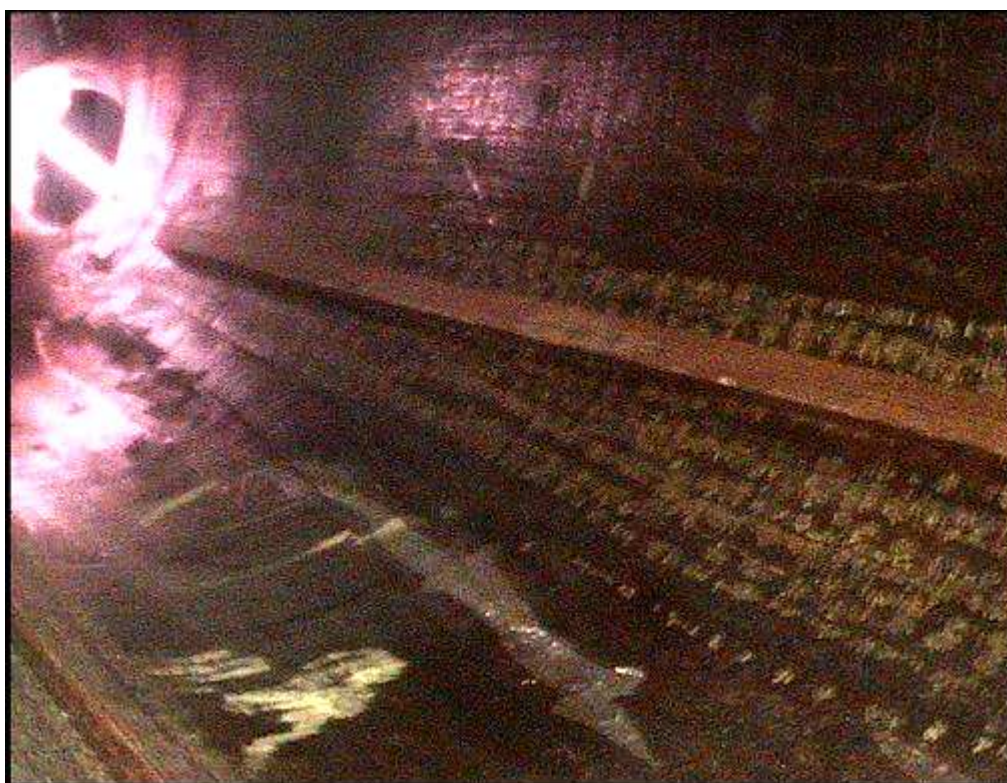
**Fot 9 i 10. Wnętrze komory spalania rakiety KUB - powierzchniowe starcia wykładziny termicznej.**

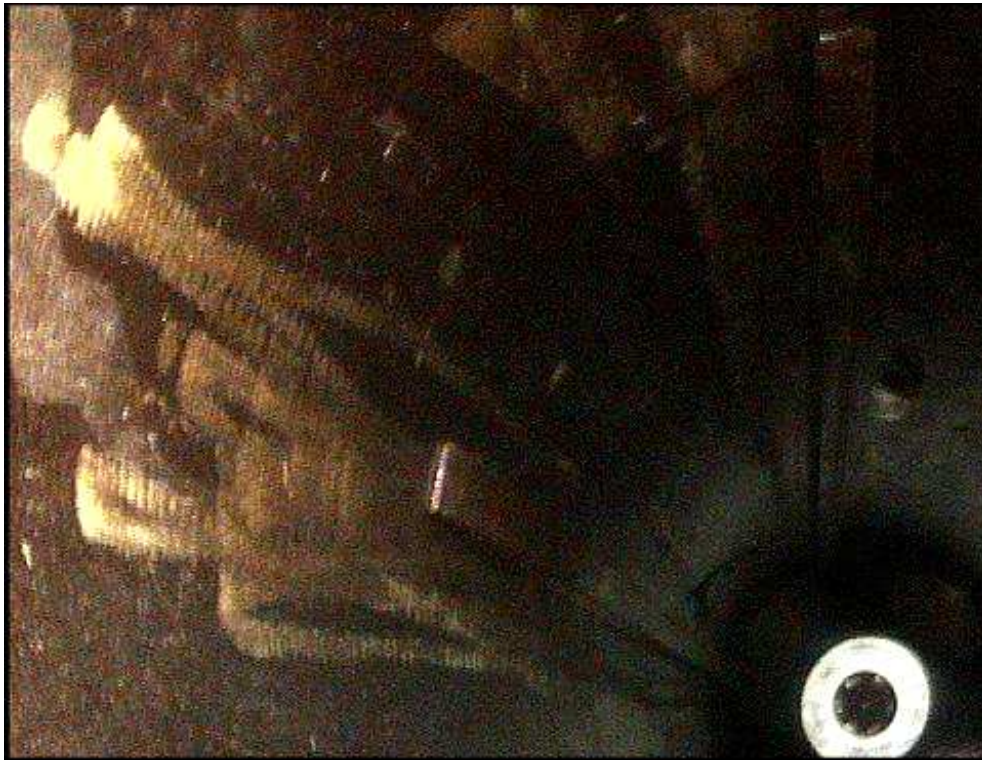
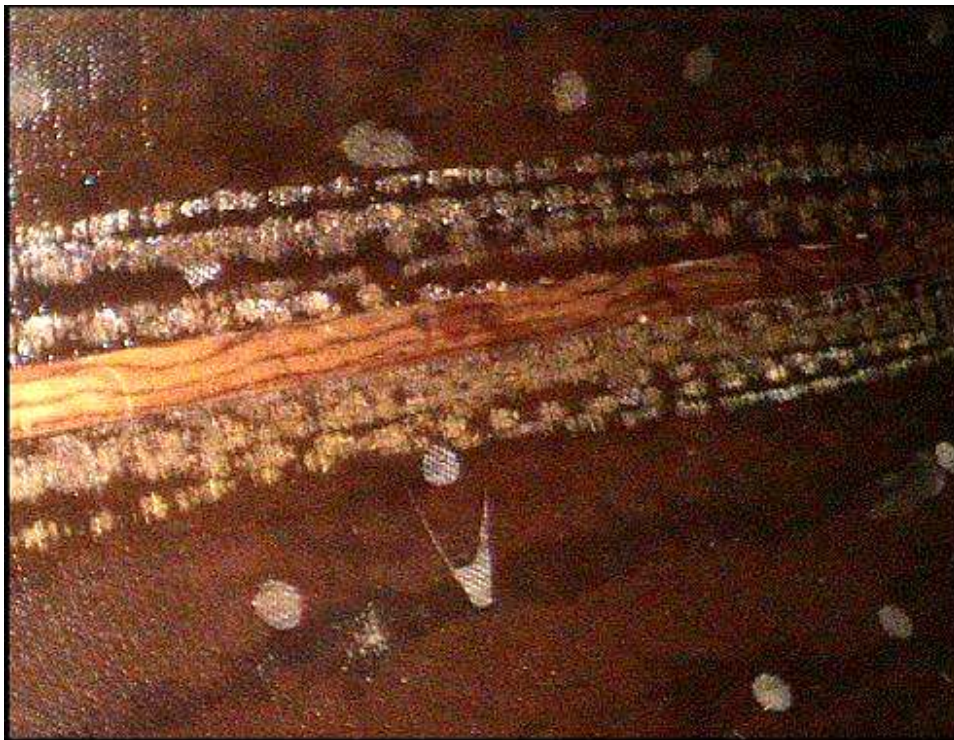
**Fot.11 i 12. Wnętrze komory spalania rakiety KUB: starcia powierzchniowe wykładziny termicznej.**

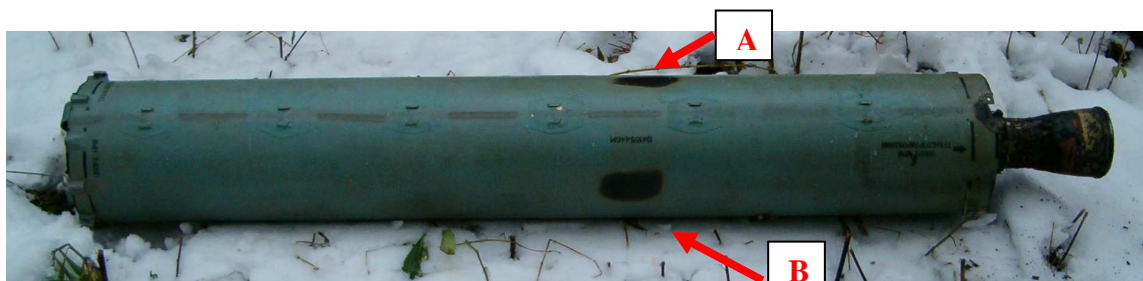
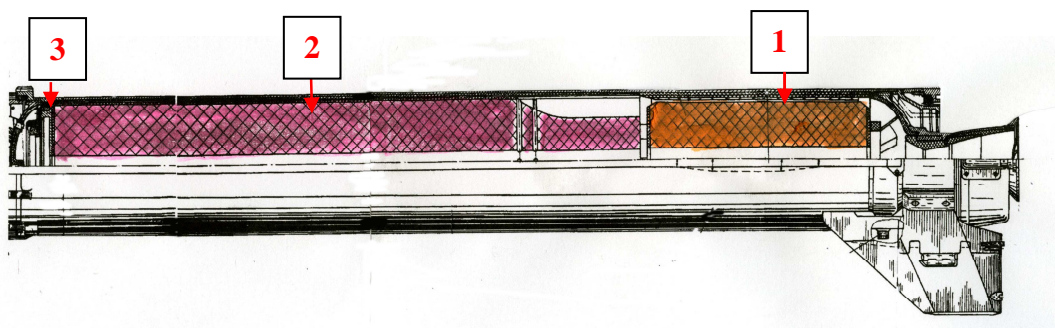
Podczas badań dynamicznych spalaniem zespołów napędowych rakiet „OSA” (na hamowni pionowej) stwierdzono, że nastąpiło przepalenie lakieru na zewnętrznej powierzchni komory spalania. W celu wyjaśnienia przyczyn tego zjawiska wykonano niżej opisany cykl badań szczegółowych.

Fot.13. Zespół napędowy po próbie spalaniem

Zespół napędowy rakiety „OSA”. Zdjęcie górne – widok komory spalania ze śladami przepaleń lakieru na powierzchni zewnętrznej- szczegól A i B. Na rysunku dolnym: 1. laska prochowa silnika startowego; 2. laska prochowa silnika marszowego 3. zapłonnik (podsypka prochowa).

Z porównania przedstawionych powyżej fotografii i rysunku wynika, że przepalenia lakieru wystąpiły naprzeciw kanałów ogniowych laski prochowej silnika marszowego, czyli w miejscach szczególnie intensywnego, ze względu na zwiększoną powierzchnię spalania, oddziaływania gazów na powłokę termoizolacyjną.

Symetryczne rozłożenie miejsc przegrzanych po obu stronach komory spalania (Fot.13.) sugeruje, że w tych miejscach w wykładzinie mogły powstać pęknięcia pod wpływem ściśnięcia komory z dwóch stron lub pod wpływem uderzenia. Następnie w czasie pracy komory w miejscach pękniętych penetracja procesu zwęglania wykładziny następowała głębiej i szybciej, co ułatwiało oddzielanie się wykładziny od podłoża i jej odpadanie w tych miejscach. Fakt łuszczenia się i oddzielania od podłoża zwęglonej wykładziny termoizolacyjnej ilustruje Fot.20., na której widać, że odstaje ona od podłoża.

Komora spalania, ze względu na dużą kruchość wewnętrznej wykładziny termicznej i bardzo cienką zewnętrzną ściankę stalową, winna być szczególnie chroniona przed mechanicznymi uderzeniami i większymi statycznymi naciskami z zewnątrz, gdyż mogą one powo-

dować powstawanie pęknięć w wykładzinie termicznej i późniejsze jej odpadanie w czasie pracy, co będzie powodowało przegrzewanie się ścianki komory spalania.

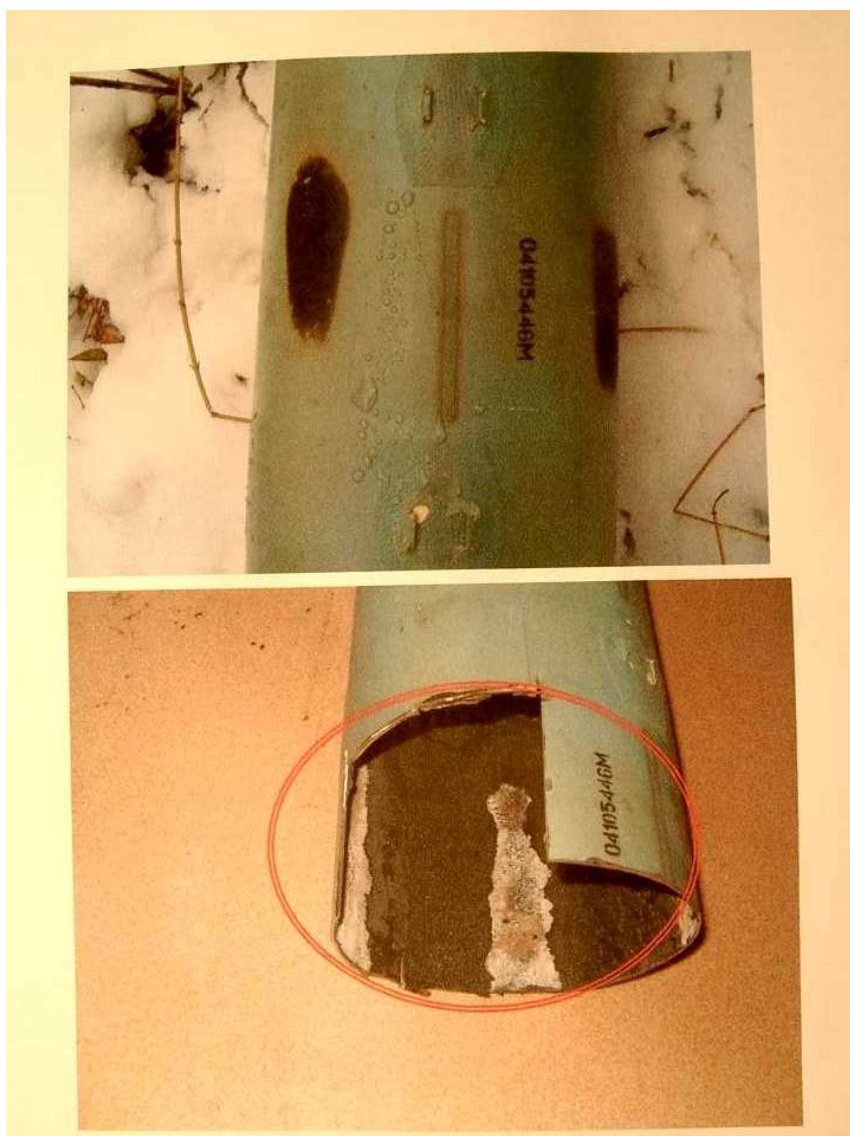
**Fot.15. Odcinek komory spalania, której ścianka uległa lokalnemu przegrzaniu (ciemne plamy na powierzchni zewnętrznej widoczne na zdjęciu górnym). Na dolnym zdjęciu zaznaczono miejsce, z którego pobrano wycinki nr 1 i nr 2.**

Jak widać na Fot.15. przegrzanie ścianki nastąpiło symetrycznie po obu stronach komory. Przegrzanie to zostało spowodowane złuszczeniem się w tych miejscach wykładziny termicznej. Powodem złuszczenia się i odpadnięcia wykładziny mogły być jej lokalne pęknięcia. Przemawia za tym bardzo duża kruchość wykładziny termicznej. Wykładzina ta oddzielona od podłoża i poddana próbie zginania bardzo łatwo pęka, kruszy się i rozwarstwa (Fot.17). Na przekroju poprzecznym widać jej budowę warstwową i obecność mikropęknięć pomiędzy tymi warstwami (Fot.19), co powoduje, że nie jest ona odporna na uderzenia i odkształcenia. Zewnętrzna stalowa ścianka komory jest bardzo cienka – ma zaledwie 1,3 mm grubości – i może być bardzo łatwo odkształcona przez zewnętrzny nacisk lub uderzenie. Odkształcenie stalowej ścianki, nawet tylko sprężyste, będzie powodować powstawanie pęknięć w wykładzinie termicznej, która jest sztywna i krucha. Ilustruje to Fot.19, na której widać wyraźne pęknięcie wykładziny termicznej powstałe pod wpływem wywarcia nacisku z zewnątrz i sprężyste odkształcenie wycinka ze ścianki komory, która nie pracowała.

Wgniecenia lub zniekształcenia powierzchni zewnętrznej komory spalania mogą spowodować uszkodzenia warstwy termoizolacyjnej wewnątrz, skutkiem czego nie spełni ona swojej roli. Zatem w przypadku zauważenia wgnieceń na komorze spalania rakiety należy wycofać ją z eksploatacji i poddać utylizacji.

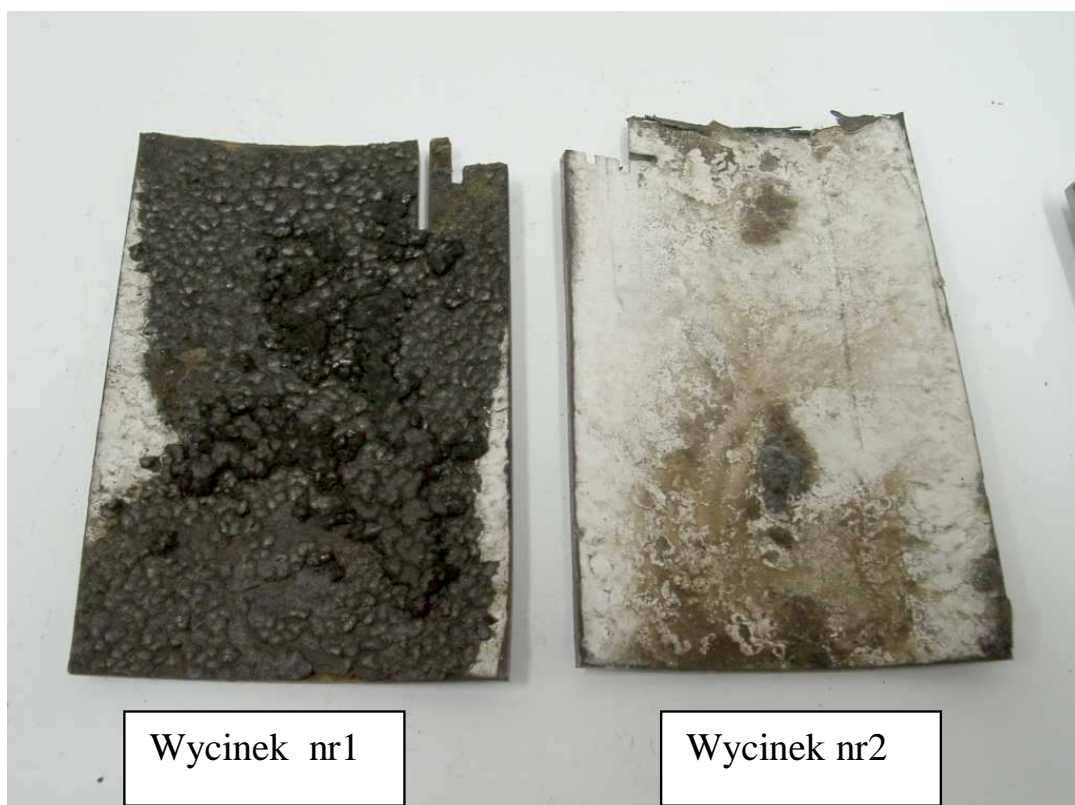
Na fotografii 16. przedstawiono widok wycinków nr 1 i nr 2 pobranych do badań. Wycinek nr 1 został pobrany ze ścianki komory w miejscu, w którym nie została ona przegrzana, natomiast wycinek nr2 został pobrany z miejsca przegrzanego. Powierzchnia wewnętrzna wycinka nr 1 pokryta jest czarną, zwęgloną wykładziną termiczną, natomiast z wycinka nr 2 wykładzina termiczna odpadła, a jego powierzchnia jest pokryta białym osadem znajdującym się na warstwie kleju.

**Fot.16. Widok wycinków pobranych ze ścianki przegrzanej komory spalania.  
Pow.1,1x**

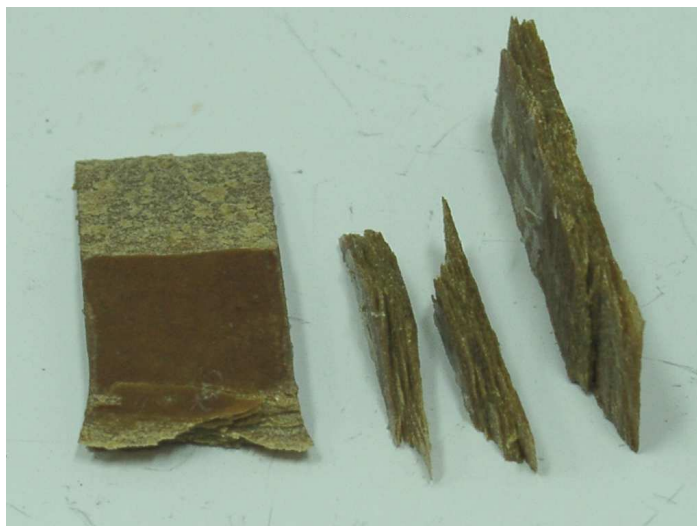
**Fot.17. Kruche kawałki wykładziny termicznej po oddzieleniu od podłoża i poddane próbie zginania. Pow. 2x.**

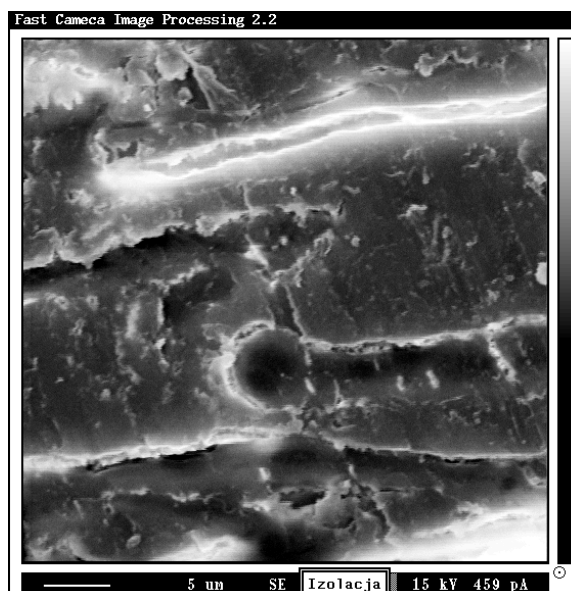
**Fot.18. Mikropęknięcia w wykładzinie termicznej widoczne na jej przekroju poprzecznym pod dużym powiększeniem. Mikroskop skaningowy. Pow. 2300 x.**

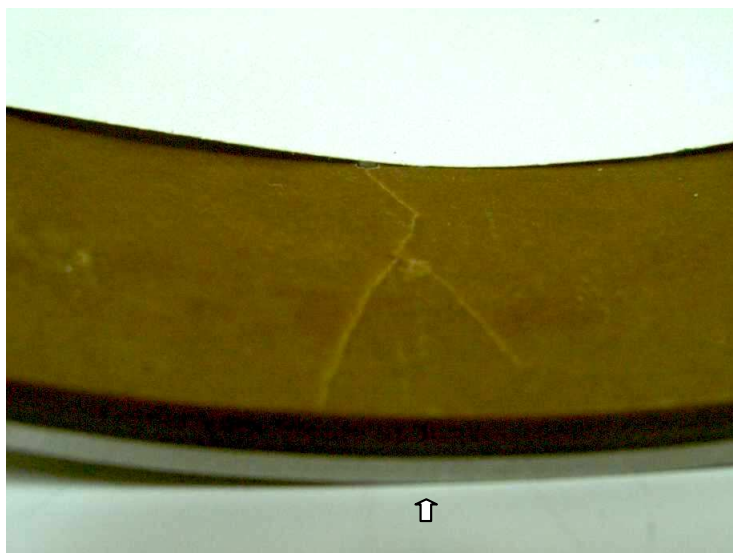
**Fot.19. Pęknięcie w wykładzinie termicznej powstałe pod wpływem zewnętrznego nacisku wywartego na wycinek ze ścianki komory, która nie była spalana. Pow.2x.**

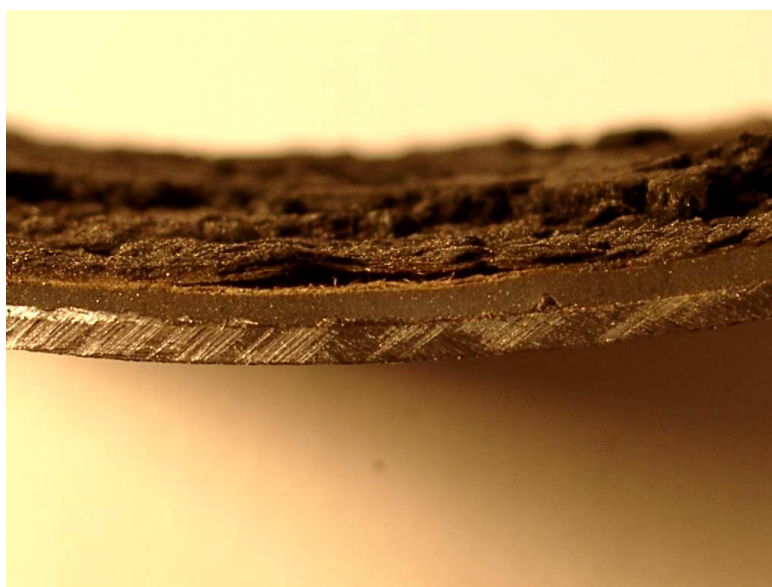
**Fot.20. Łuszczenie się zwęglonej wykładziny termicznej. Widoczna szczelina pomiędzy wykładziną, a warstwą kleju silikonowego. Pow. 4,5x.**

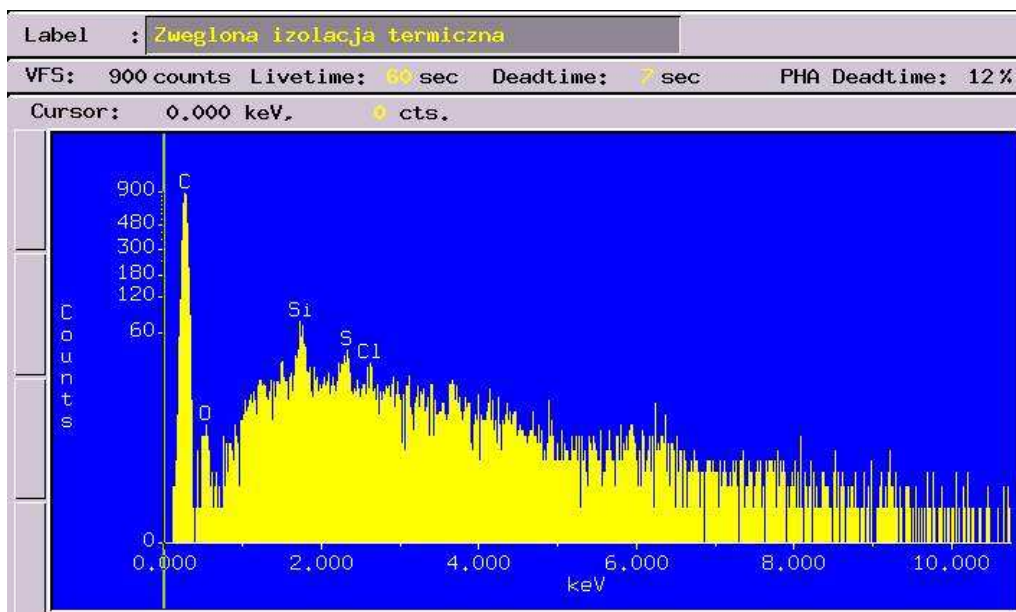
Wyniki jakościowej analizy składu chemicznego zwęglonej wykładziny (pochodzącej z wycinka 1 - przedstawia Fot.21., na której widoczne są linie spektralne poszczególnych pierwiastków : C, O i Cl stanowią składniki wykładziny, Si pochodzi z kleju silikonowego, natomiast S pochodzi prawdopodobnie z gazów spalinowych.

Fot.21. Wynik rentgenowskiej analizy spektralnej zwęglonej wykładziny termicznej. C, O i Cl stanowią składniki wykładziny, Si pochodzi z kleju silikonowego, S stanowi zanieczyszczenie pochodzące prawdopodobnie z gazów spalinowych.

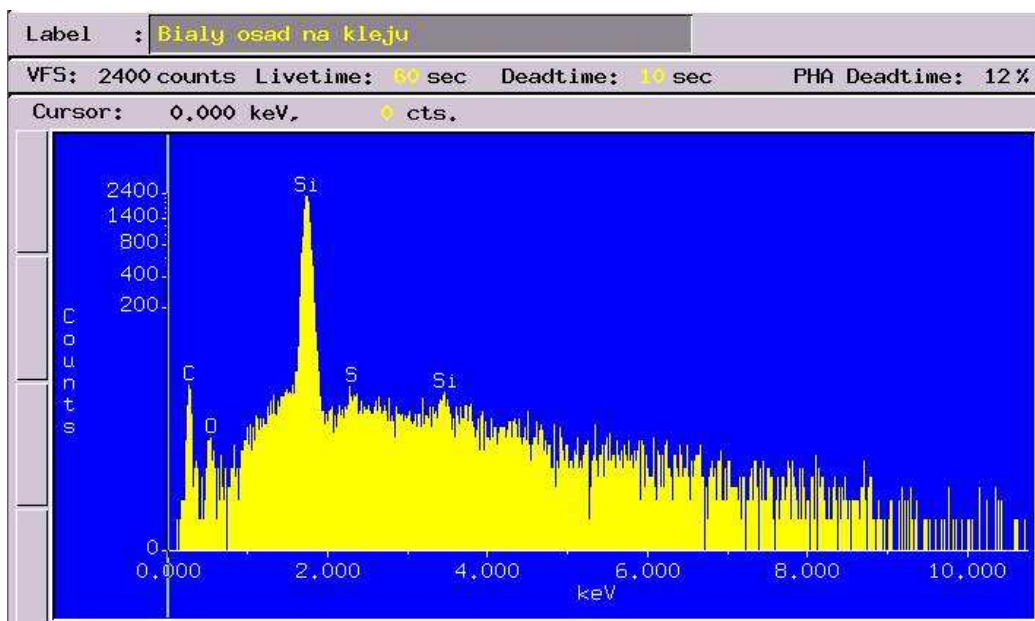
Analiza składu chemicznego białego osadu widocznego na wycinku 2, z którego odpadła wykładzina termiczna, wykazała że jego głównymi składnikami są Si i O, co świadczy o tym, że jest to tlenek krzemu pochodzący z rozkładu kleju silikonowego, który nastąpił pod wpływem wysokiej temperatury (Fot.22).

Fot.22. Analiza jakościowa białego osadu widocznego na wycinku 2 (rys.2). Głównymi składnikami osadu są krzem i tlen, co świadczy, że jest to tlenek krzemu pochodzący z rozkładu kleju silikonowego. Siarka (S) stanowi zanieczyszczenie pochodzące prawdopodobnie z gazów spalinowych.
