## KOMPLEKSOWE BADANIA WYSOKOCIŚNIENIOWYCH ZBIORNIKÓW POWIETRZA PO WIELOLETNIM UŻYTKOWANIU

**Streszczenie:** W artykule przedstawiono metody i wybrane wyniki badań kulistych zbiorników wysokociśnieniowych na sprężone powietrze stosowanych w raketach przeciwlotniczych typu ziemia powietrze. Opisano badania metodą wizualną, emisji akustycznej, ultradźwiękową, endoskopową oraz badania materiałowe. Badaniom poddano materiał konstrukcyjny zbiorników wysokociśnieniowych, pokrycia antykorozyjne, jakość połączeń spawanych oraz połączeń gwintowych. Omówione zostały metody badań, wykorzystane przyrządy i aparatura badawcza, warunki przeprowadzania badań oraz uzyskane rezultaty. Zaprezentowane przedsięwzięcia badawcze umożliwiają określenie stanu technicznego rakiet ziemia powietrze po ich wieloletniej eksploatacji. Są jednym z elementów badań wykorzystywanych podczas procesu prognozowania okresu eksploatacji ww. rakiet. Mają one na celu umożliwienie bezpiecznej eksploatacji rakiet przeciwlotniczych, po przekroczeniu okresu eksploatacji gwarantowanego przez producenta.

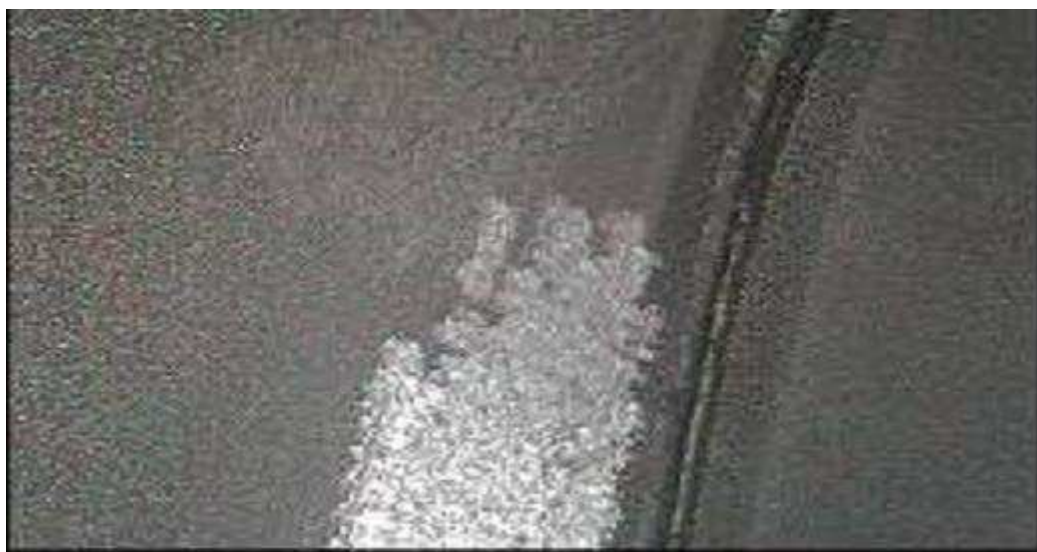
**Rys.4. Wnętrze zbiornika, widoczny spaw obwodowy i ślady powierzchniowych zczyszczeń.**

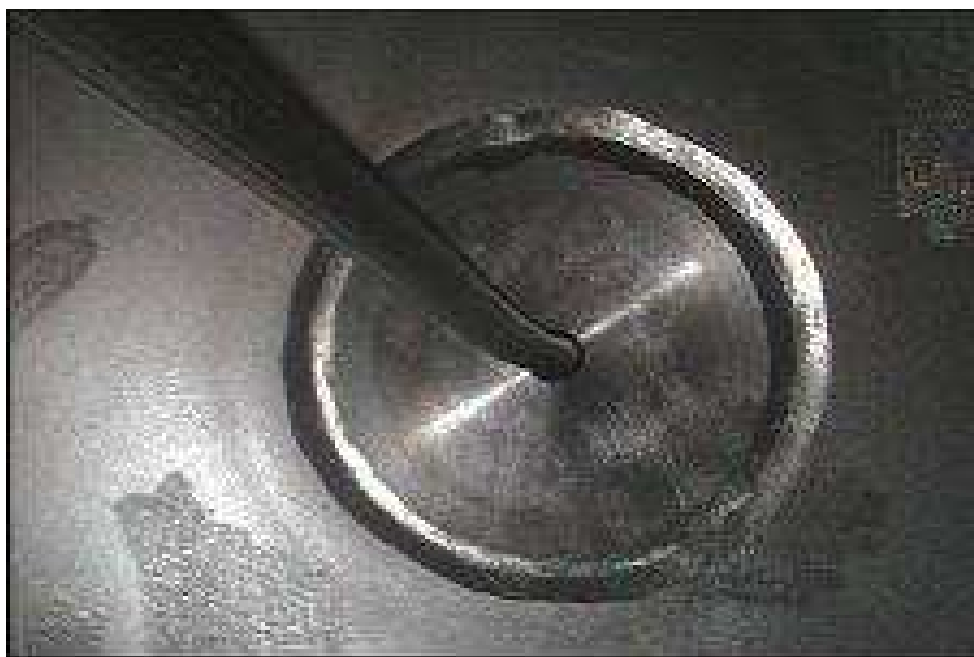
**Rys.5. Wnętrze zbiornika, widoczne połączenie spawane króćca napełniania, nierównomierna grań spoiny, przetop pełny, widoczne ślady powierzchniowych zczyszczeń.**

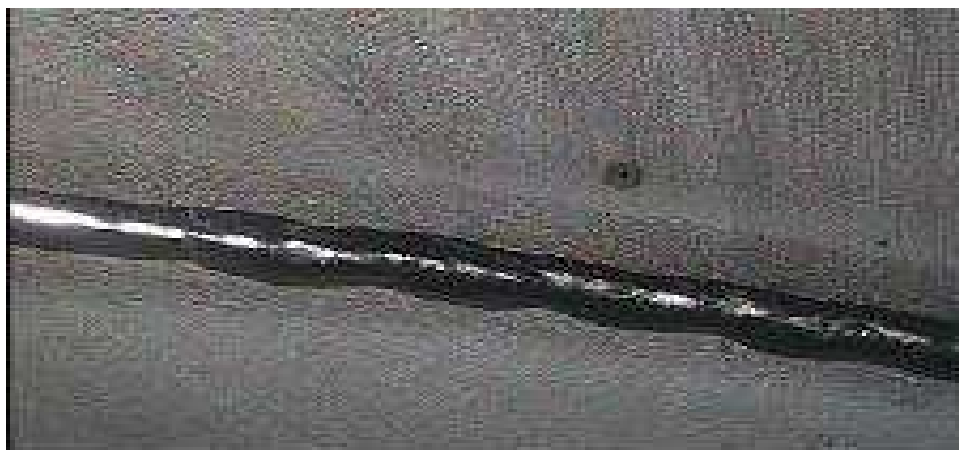
**Rys.6.** Wnętrze zbiornika, widoczny spaw obwodowy i wtrącenie (pobrano wycinek K17).

1. W wyniku przeprowadzonych badań nie stwierdzono śladów obecności i ognisk korozji wewnętrznych ścianek zbiorników i połączeń spawanych.
2. Połączenia spawane charakteryzują się lokalnymi zniekształceniami ich grani, ale całkowitym przetopem.
3. Widoczne są ślady zacyzyszczeń powierzchniowych, wykonywanych w zakładzie produkcyjnym.
4. W celu identyfikacji wtrącenia widocznego na Rys.6, pobrano z tego miejsca wycinek K17 do badań materiałowych.

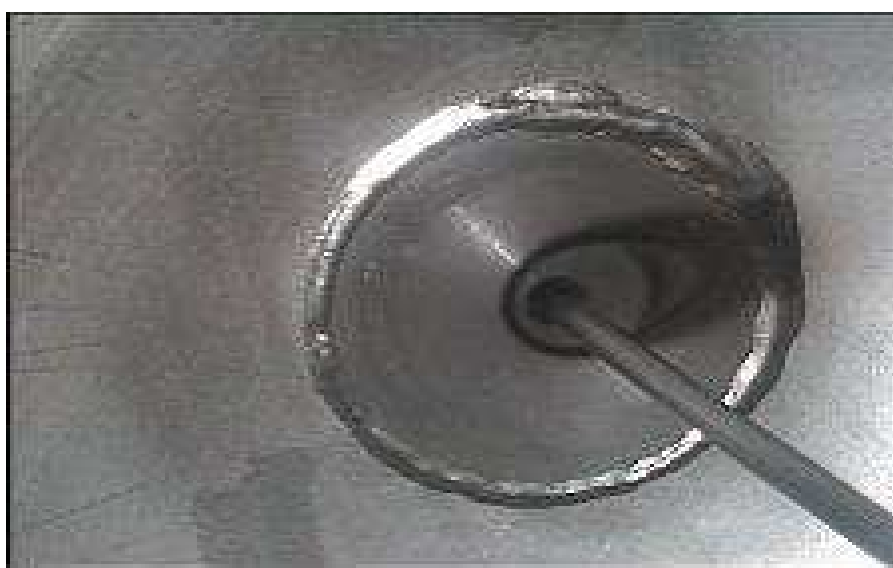
**Rys.7.** Wnętrze zbiornika, widoczne połączenie spawane króćca napelniania, nierównomierna grań spoiny, przetop pełny.

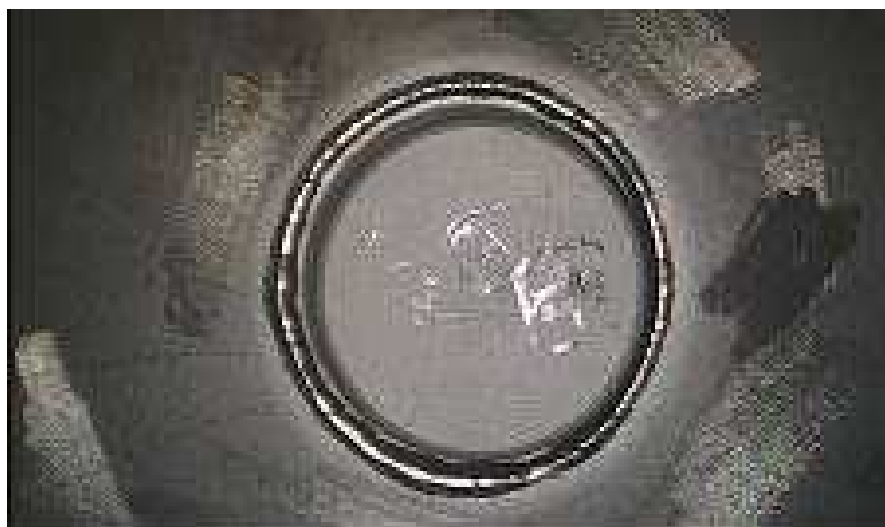
**Rys.8.** Wnętrze zbiornika, widoczne połączenie spawane korka, przetop pełny, widoczne liczne ślady powierzchniowych zczyszczeń.

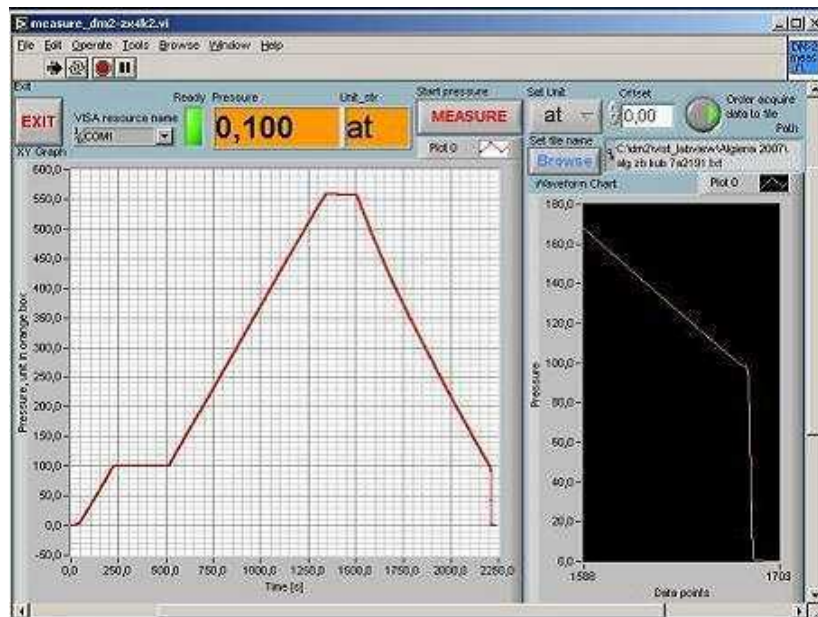
Wynik próby okazał się pozytywny. Przykładowy wykres ciśnienia próby na Rys.11.

**Rys.11. Przebieg ciśnienia w zbiorniku rakiety, z przerwą wymuszoną skokiem pompy.**

Wszystkie badane zbiorniki spełniają warunek wytrzymałości zgodny z wymaganiami Dozoru Technicznego.

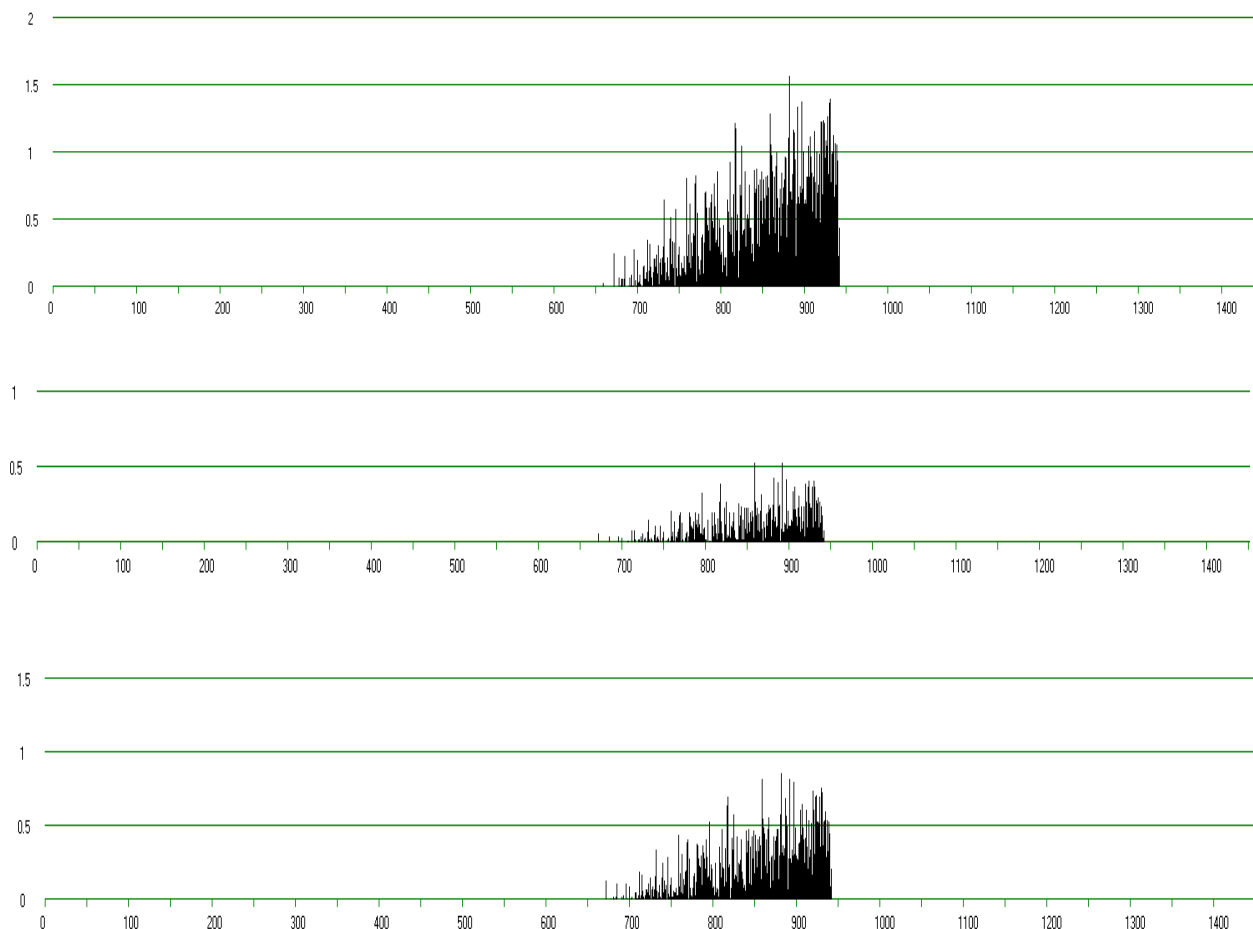
**Rys.15. Zmierzone sygnały emisji akustyczne, kolejno (od góry) przez sensory: dolny-przy korku, środkowy-przy spoinie obwodowej, górny-przy króćcu napełniania.**

Z powyższych badań wynika, że sensor znajdujący się przy połączeniu gwintowym korka zbiornika odbiera sygnały EA o największej amplitudzie. Kolejne sensory: przy spawie obwodowym i króćcu napełniania rejestrują również sygnały EA, ale o coraz mniejszej amplitudzie. Źródło sygnałów nie wykazuje tendencji do wzrostu amplitudy emisji akustycznej po zatrzymaniu wzrostu ciśnienia i w okresie wyczekiwania ze stałym ciśnieniem.

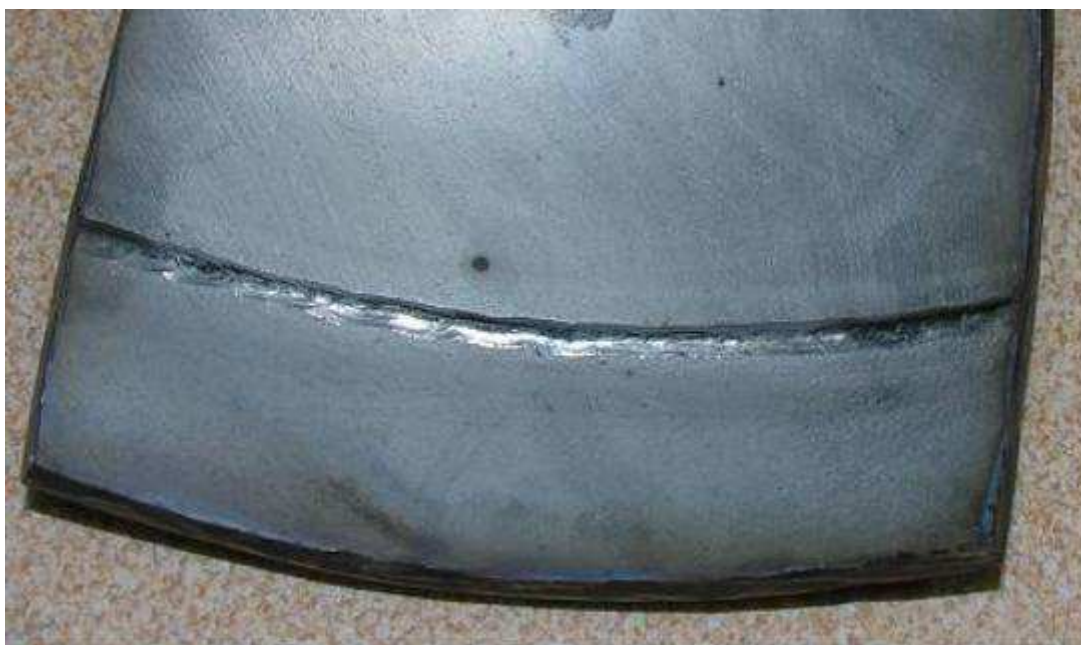
**Rys.19. Próbką K17 z widocznym wtrąceniem w okolicy połączenia spawanego.**

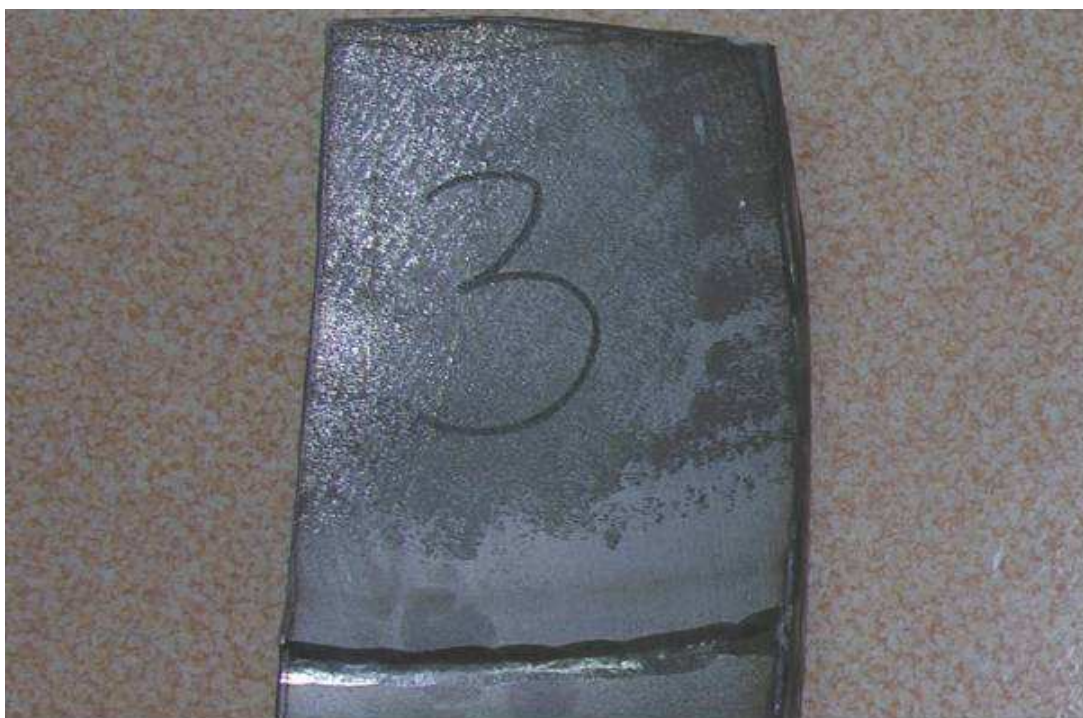
**Rys.20. Wycinek K-19 ze śladami zacyszczeń.**

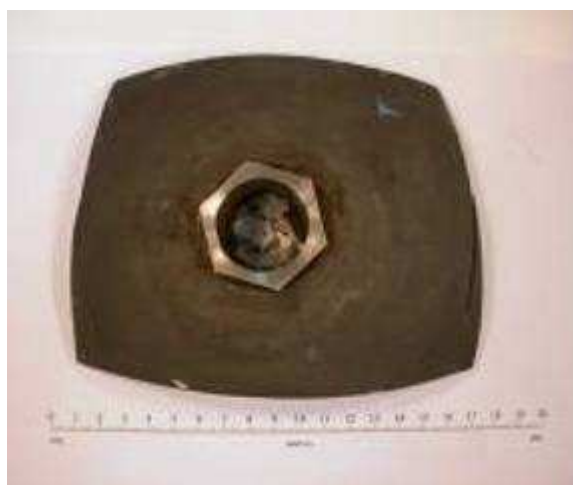
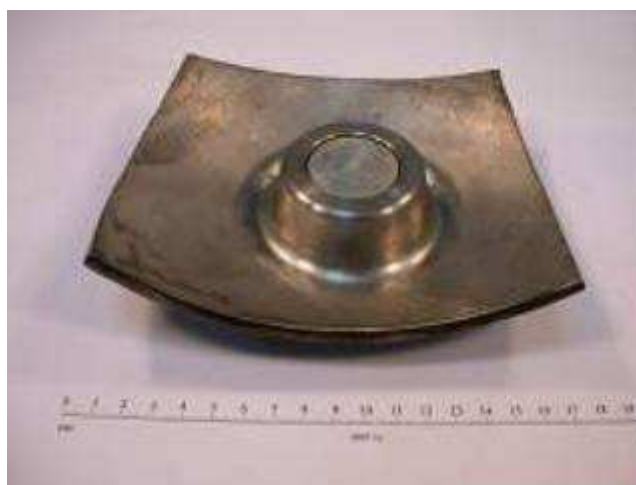
**Rys.21. Widok powierzchni zewnętrznej i wewnętrznej wycinka K12, króciec technologiczny.**

Powierzchnie wycinka płaszczki zbiornika są gładkie. Nie zaobserwowano ognisk korozji na zewnętrznej i wewnętrznej części wycinka zbiornika. Lico spoiny łączące króciec z półkulą zbiornika wykonano poprawnie, nie zauważono żadnych wad spawalniczych.

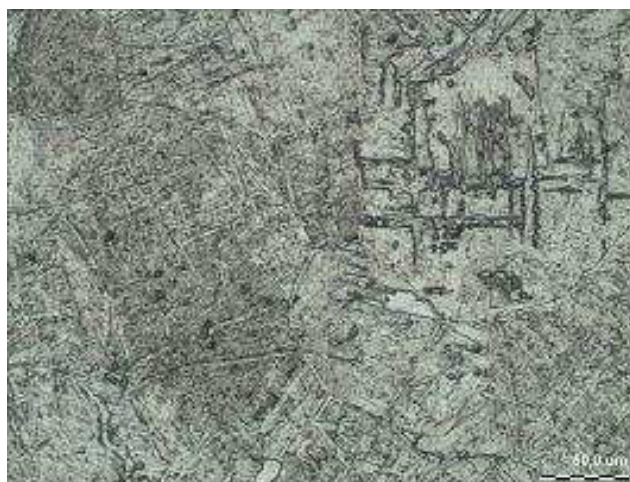
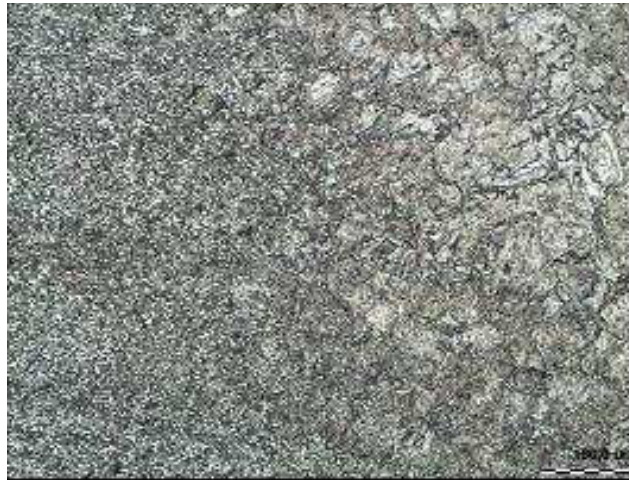
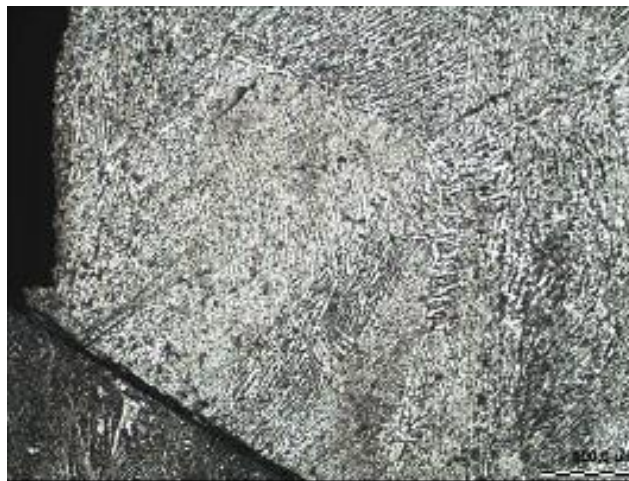
**Rys.23. Mikrostruktura badanego materiału wykonana dla spoiny, SWC i materiału rodzimego**

Mikrostruktura materiału rodzimego, strefy wpływu ciepła i spoiny jest prawidłowa i typowa dla stopu BT6.

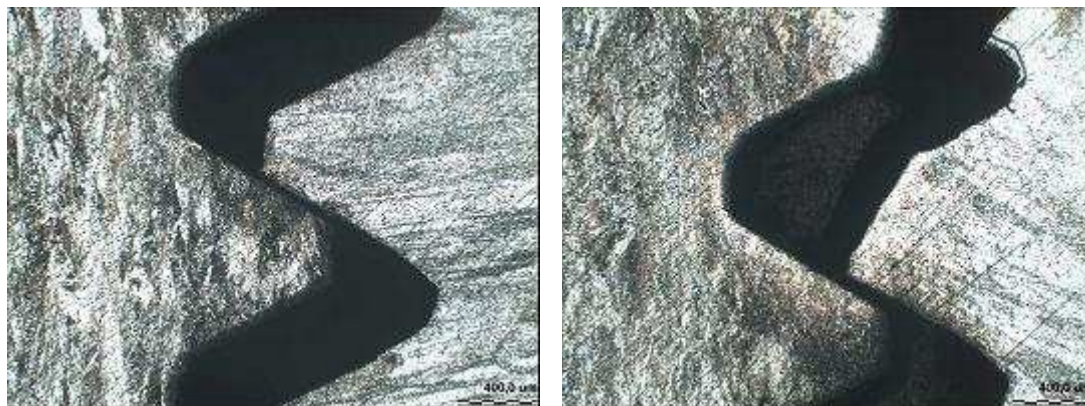
**Rys.24. Luz i uszkodzenia w połączeniu gwintowanym pomiędzy korkiem a króćcem**

Połączenie gwintowe wykazuje nadmierne luzy pomiędzy korkiem a króćcem (Rys.24), co może być źródłem emisji akustycznej. W połączeniu gwintowanym występują również uszkodzenia gwintu.

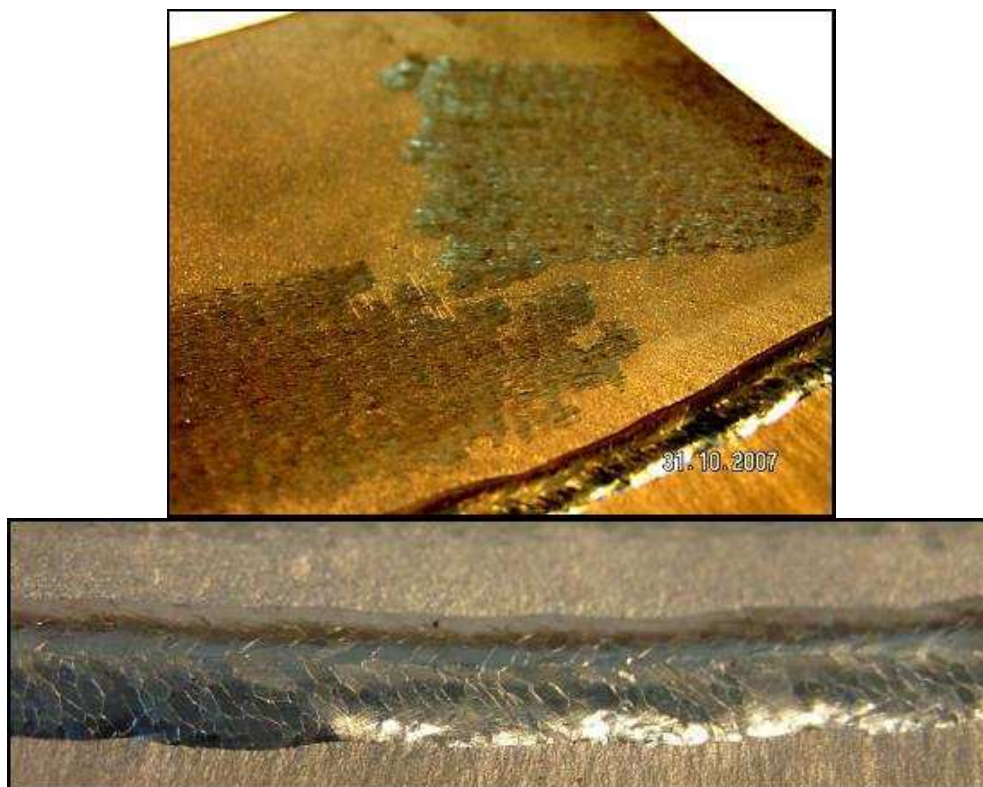
**Rys.25. Widok i połączenie spawane, spaw obwodowy, wycinka K13.**

Powierzchnie wycinka płaszcza zbiornika są gładkie. Nie zaobserwowano ognisk korozji na zewnętrznej i wewnętrznej części wycinka zbiornika. Lico spoiny łączące dwie półczaszki zbiornika wykonano poprawnie, nie zauważono żadnych wad spawalniczych.

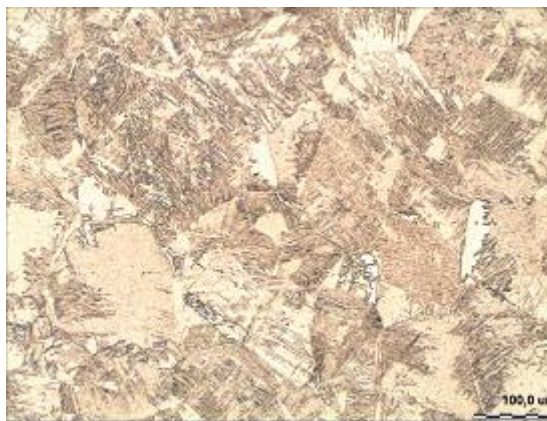
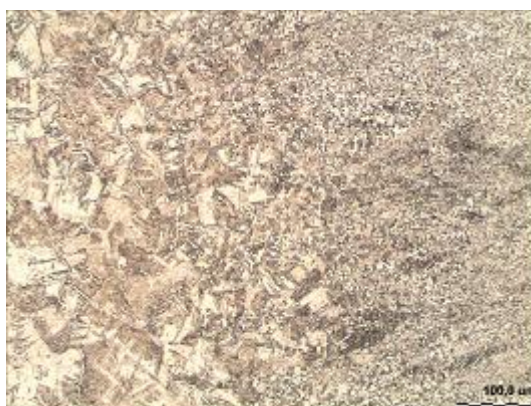
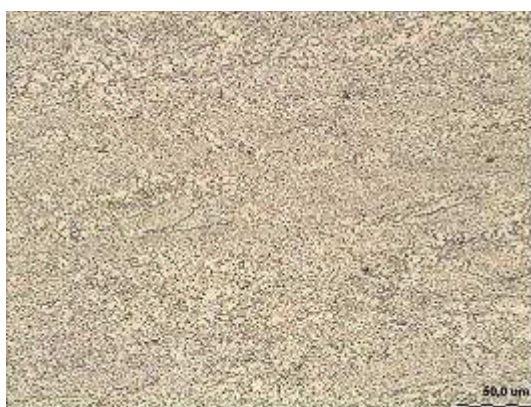
Obserwacja mikrostruktury przy użyciu mikroskopu świetlnego została wykonana dla trzech charakterystycznych stref występujących w badanym elemencie. Analiza obrazów dla spoiny ujawniła grubo-ziarnistą, równoosiową mikrostrukturę. W strefie wpływu ciepła obserwuje się zmniejszenie wielkości ziaren w kierunku materiału rodzimego. Materiałem rodzimy jest dwufazowy stop tytanu BT6 (oznaczenie rosyjskie). Odpowiednikiem stopu BT6 jest stop oznaczany Ti6Al4V. Mikrostruktura ta jest typowa dla tego typu materiału.

Mikrostruktura spoiny jest bardziej gruboziarnista niż ścianki zbiornika (materiał rodzimy) co jest typowe dla materiału spawanego. Mikrostruktura materiału rodzimego, strefy wpływu ciepła i spoiny jest prawidłowa i typowa dla stopu BT6. Na podstawie wyników badania wizualnego oraz analizy mikrostruktury połączenia spawanego można stwierdzić, iż spoina została wykonana w sposób prawidłowy. Powierzchnia wewnętrzna jest gładka i błyszcząca z widocznymi miejscami mechanicznego czyszczenia. Powierzchnia zewnętrzna jest ciemna i prawdopodobnie oksydowana. Na powierzchniach zewnętrznych i wewnętrznych nie stwierdzono występowania ognisk korozji.

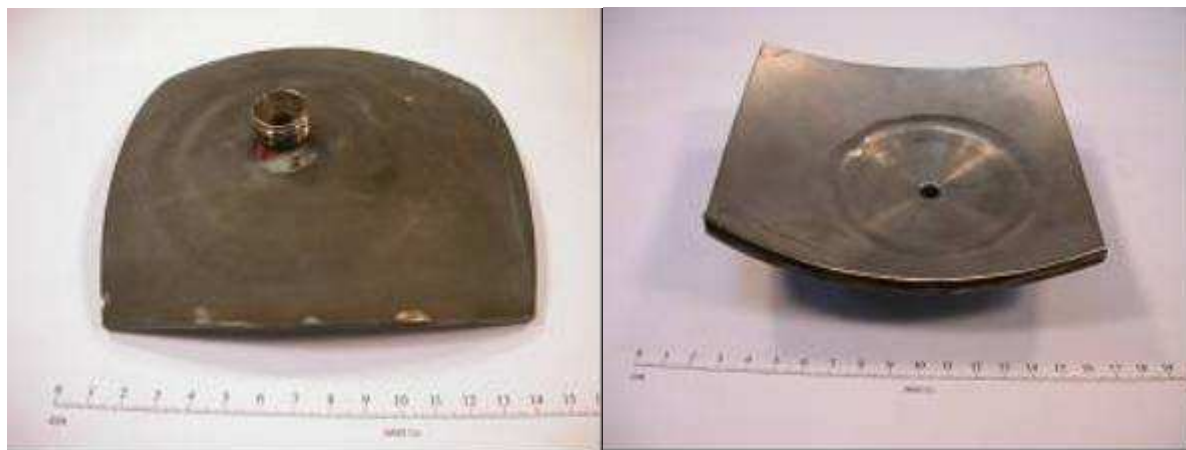
**Rys.27. Widok powierzchni zewnętrznej i wewnętrznej wycinka K14, króciec napełniania.**

Powierzchnie wycinka płaszczu zbiornika są gładkie. Nie zaobserwowano ognisk korozji na zewnętrznej i wewnętrznej części wycinka zbiornika. Lico spoiny łączące króciec napełniania z półkulą zbiornika wykonano poprawnie, nie zauważono żadnych wad spawalniczych (Rys.28).

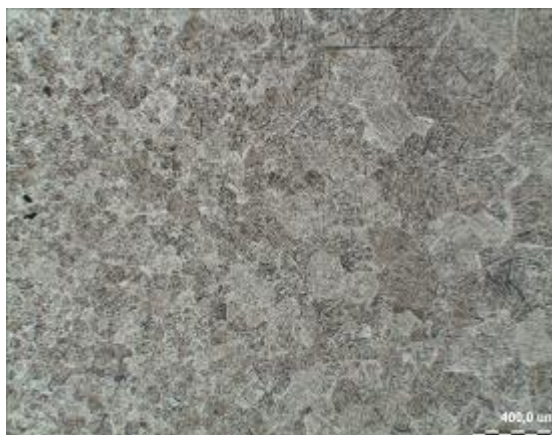
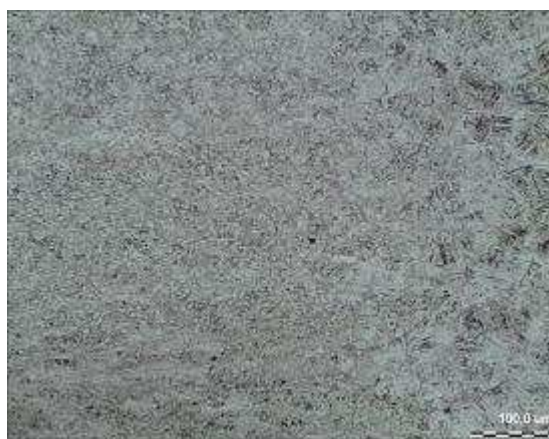
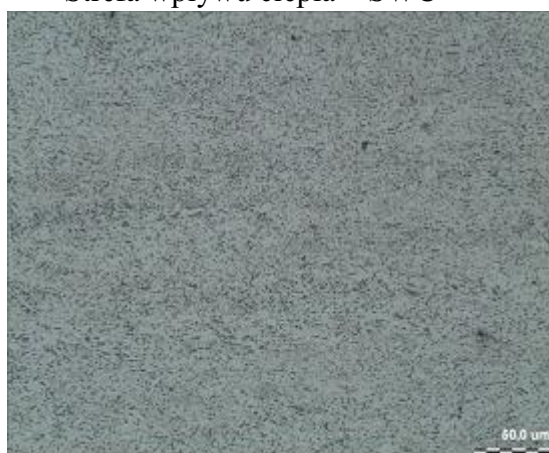
Obserwacja mikrostruktury przy użyciu mikroskopu świetlnego została wykonana dla trzech charakterystycznych stref występujących w badanym elemencie. Analiza obrazów dla spoiny ujawniła grubo-ziarnistą, równoosiową mikrostrukturę. W strefie wpływu ciepła obserwuje się zmniejszenie wielkości ziaren w kierunku materiału rodzimego. Materiałem rodzimy jest dwufazowy stop tytanu BT6 (oznaczenie rosyjskie). Odpowiednikiem stopu BT6 jest stop oznaczany Ti6Al4V. Mikrostruktura ta jest typowa dla tego typu materiału. Mikrostruktura spoiny jest bardziej gruboziarnista niż ścianki zbiornika (materiał rodzimy) co jest typowe dla materiału spawanego. Mikrostruktura materiału rodzimego, strefy wpływu ciepła i spoiny jest prawidłowa i typowa dla stopu BT6. Na podstawie wyników badania wizualnego oraz analizy mikrostruktury połączenia spawanego można stwierdzić iż spoina została wykonana w sposób prawidłowy.

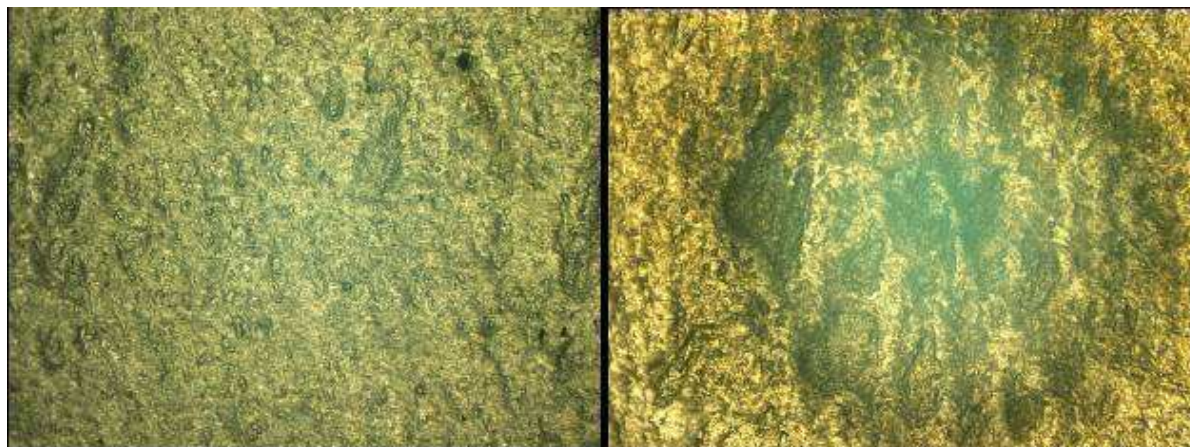
Wstępnie dokonano oględzin wizualnych, a następnie oględzin przy wykorzystaniu mikroskopu metalograficznego Keyence VHX 100K. Stwierdzono liczne ślady zanieczyszczeń wykonywanych w zakładzie produkcyjnym, najprawdopodobniej produktów z wykonywanej spoiwy. Nie stwierdzono ognisk, ani śladów korozji.

Na podstawie przeprowadzonych badań stwierdzono, że „zanieczyszczenie” to powstało w trakcie spawania zbiornika. Nadmiar spoiwa użytego w trakcie spajania materiału spadł na powierzchnię zbiornika pozostawiając kolisty ślad. Świadczą o tym widoczne utlenienia powierzchni wokół ciemnych obszarów (powstałe na skutek oddziaływania wysokiej temperatury), jak również ich kolory od różowego do zielonego. To z kolei mówi o grubości tlenku w obserwowanym obszarze (Rys.32).

**Rys.32. Powierzchnia zbiornika i „zanieczyszczenie”. Pow. 100x.**
