ANALIZA MIEJSC PRZEGRZANYCH KOMORY SPALANIA SILNIKA RAKIETOWEGO NA PALIWO STAŁE PO PRÓBIE DYNAMICZNEJ NA HAMOWNI

ANALYSIS OF OVERHEATED SPOTS IN SOLID PROPELLANT ROCKET MOTOR BURNING CHAMBERS AFTER DYNAMIC TRIAL ON THE TEST BED

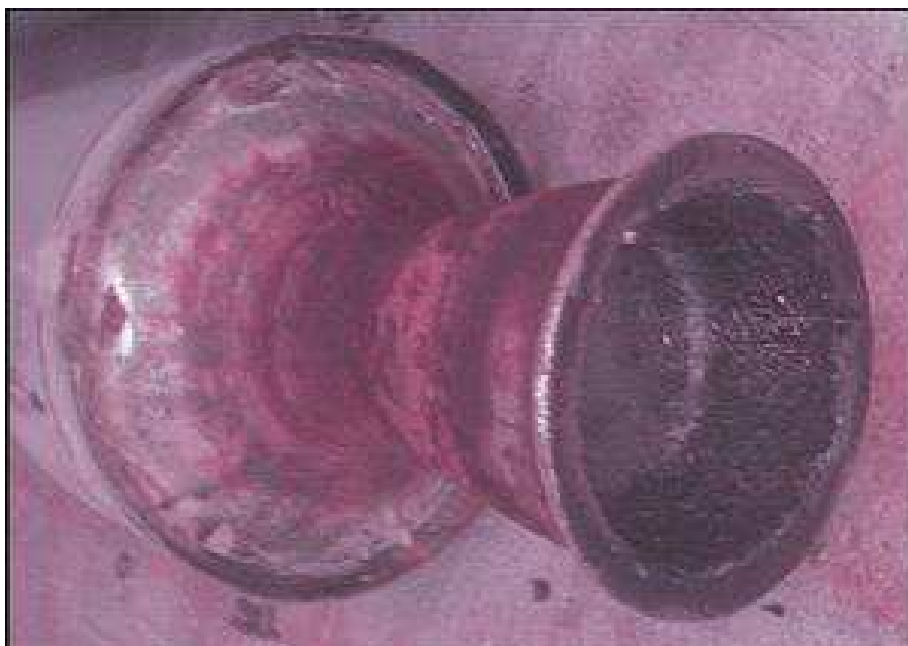
W ich wyniku zaobserwowano obszary wzmożonego oddziaływania temperatury, położone na dnie komory, w okolicy osadzenia dysz i na ich powierzchniach zewnętrznych – Fot. 1.

Fot. 1. Komora spalania oraz jej część od strony dyszy wylotowej, wraz z dyszą od rakiety nr УБ 8173, widoczne wzmożone oddziaływanie temperatury na dyszę i część denną komory.

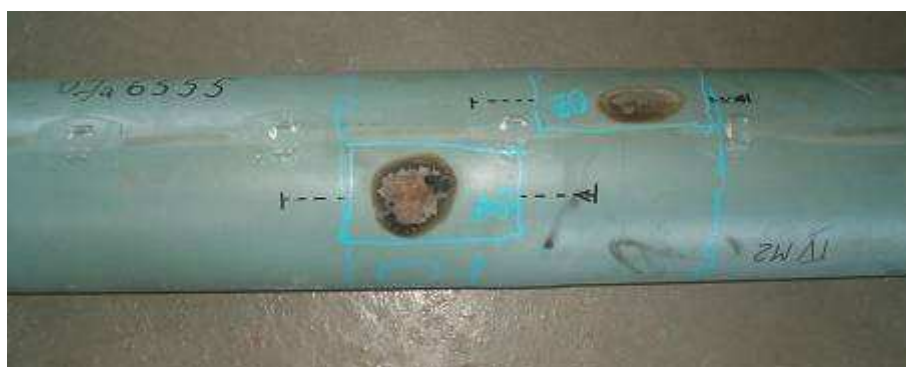
Na powierzchni zewnętrznej komory spalania rakiety nr ДЯ 6555 zaobserwowano dwa obszary o kształcie kulistym, charakteryzujące się spaleniem pokrycia lakierniczego w wyniku wzmożonego oddziaływania temperatury – Fot. 2. Z miejsca oznaczonego przez O1 pobrano wycinek do badań materiałowych.

Fot. 2. Rakieta nr ДЯ 6555, widoczne miejsca przegrzania, z miejsca oznaczonego przez O1 pobrano wycinek do badań materiałowych.

1. Po przeprowadzeniu próby dynamicznej na hamowaniu stwierdzono w przypadku rakiety nr ДЯ 6555 dwa wyraźne koliste przegrzania, prowadzące do spalania pokrycia lakierniczego zewnętrznej ścianki komory na wysokości otworów promieniowych ładunku marszowego. Dla pozostałych komór efektów takich nie zaobserwowano.

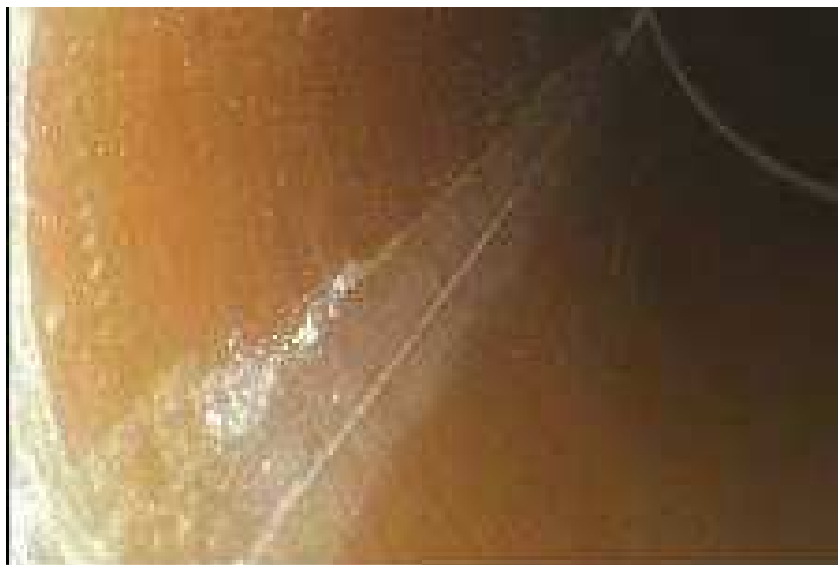
Fot. 3. Rakieta 9M33M3, nr ФП 4418, wewnątrz komory spalania – widoczny szew łączący wykładzinę.

W przypadku wszystkich badanych silników nie zaobserwowano uszkodzeń mechanicznych wykładziny termicznej.

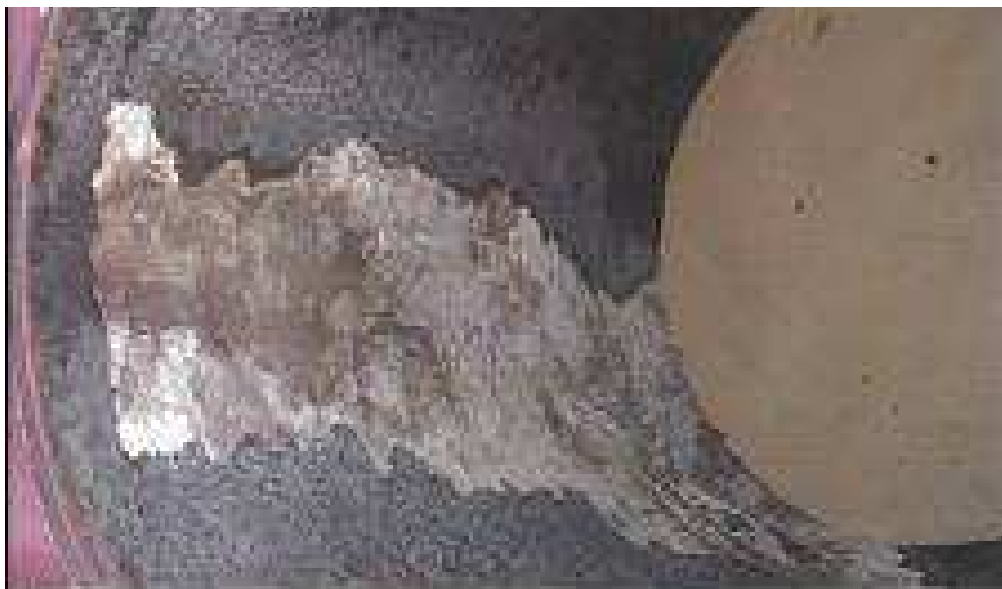
Fot. 4. Rakieta 9M33M2, nr ДЯ 6555, wewnątrz komory spalania, widoczne miejsca przegrzania, wypalania i ubytki pokrycia termicznego – pobrany wycinek O1 do badań materiałowych.

W przypadku silnika z rakiety nr ДЯ 6555 wykładzina termiczna (w obszarze otworów promieniowych) została spalona do ścianki komory, a jej zwęglone elementy usunięte przez dyszę wylotową na zewnątrz.

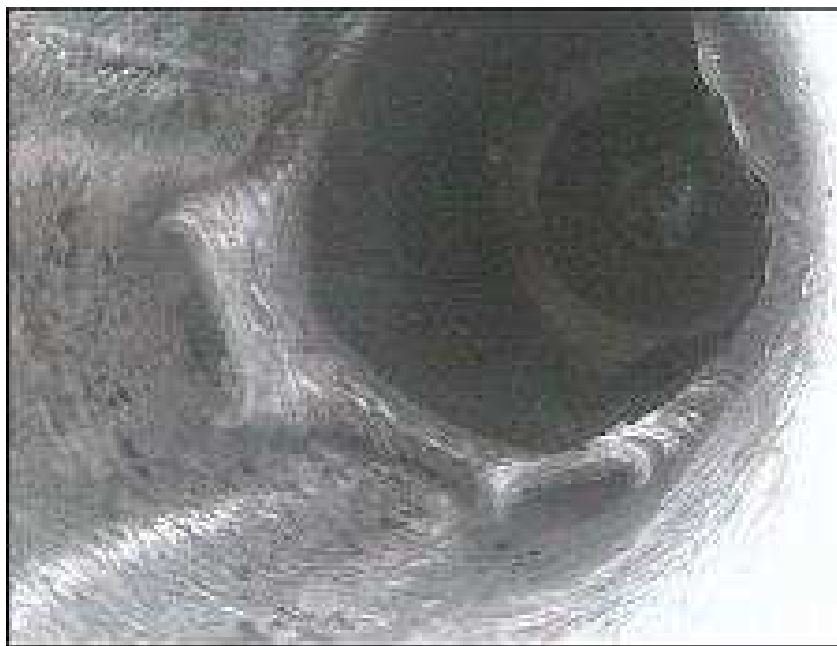
Fot. 5. Rakieta 9M33M2, nr YБ 8173, wewnątrz komory spalania, widoczne wypalenia wykładziny termicznej w okolicy kanałów promieniowych, widok od strony dyszy.

W przypadku ww silników wykładzina termiczna uległa spalaniu, ale pozostaje przy ścianie komory spalania, widoczne są jej wypalenia od otworów promieniowych oraz lokalne odpryski, bez przegrzania ścianki komory.

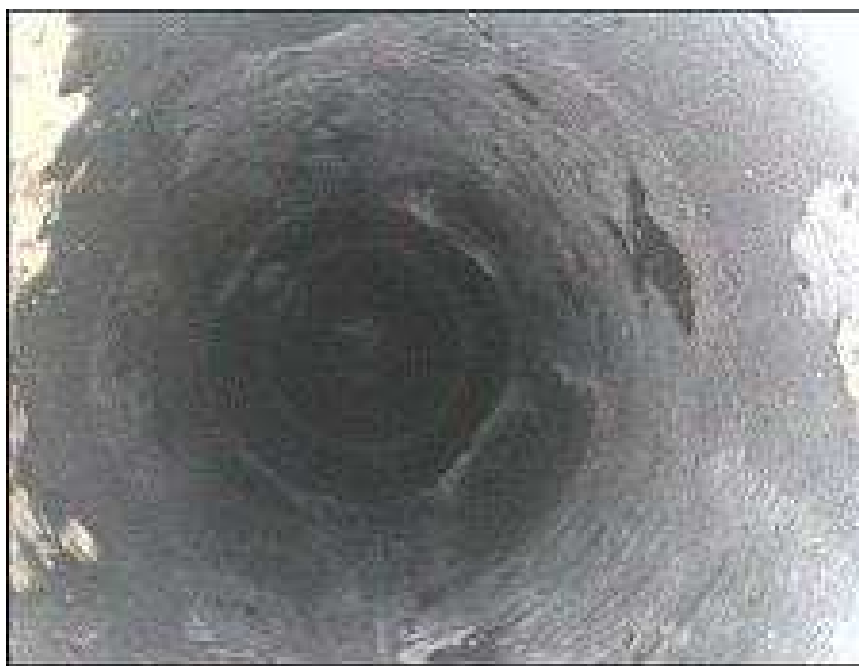
Fot. 6. Rakieta 9M33M2, nr YБ 8173, wewnątrz komory spalania, widoczne obszary zniszczonego pokrycia termicznego, bez uszkodzeń zewnętrznych, widok od strony dyszy.

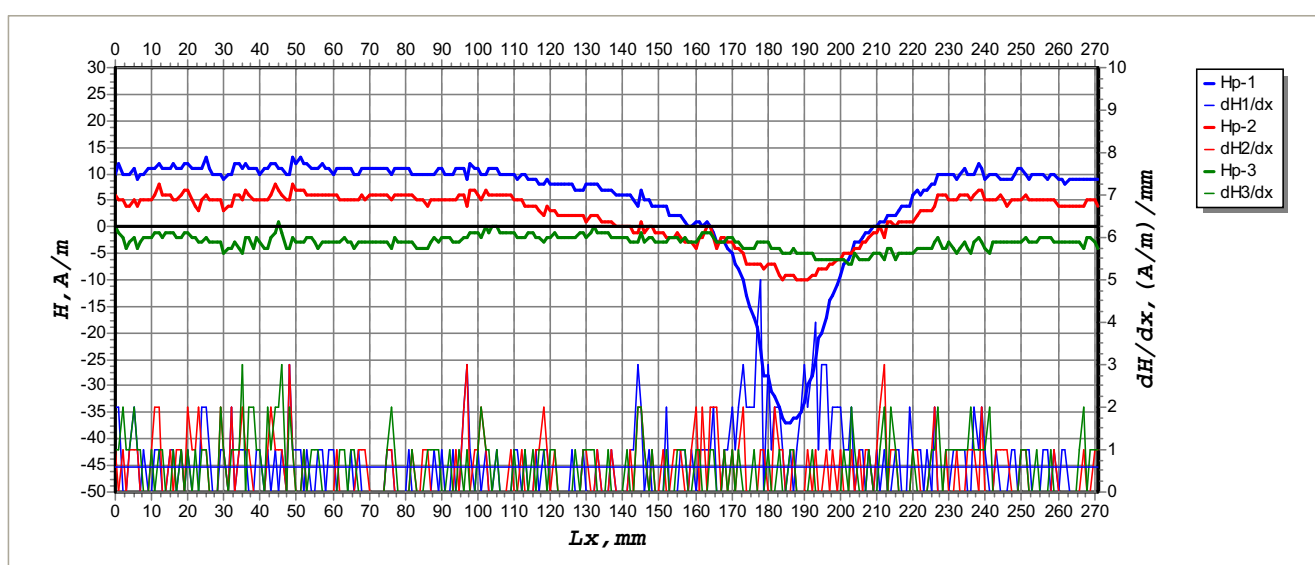
Wyniki skanowania przez obszar przegrzany przedstawiono na Rys. 3. Ujawniona anomalia magnetyczna charakteryzuje się nagłymi zmianami wartości natężenia pola magnetycznego dla wszystkich trzech kanałów, ale przy niewielkiej szybkości ich zmian: $<10(\text{A/m})/\text{mm}$.

Rys. 3. Rakieta 9M33M3, nr ДЯ 6555, pomiar poprzez obszar przegrzany.

2. Badania metoda pamięci magnetycznej metalu przez obszar przegrzany wykazały obecność wyraźnej anomalii magnetycznej – Rys. 3.
3. Badania endoskopowe wnętrza pozostałych komór spalania po próbie dynamicznej ujawniły lokalne ubytki i wypalenia wykładziny termicznej w okolicy ww otworów promieniowych.

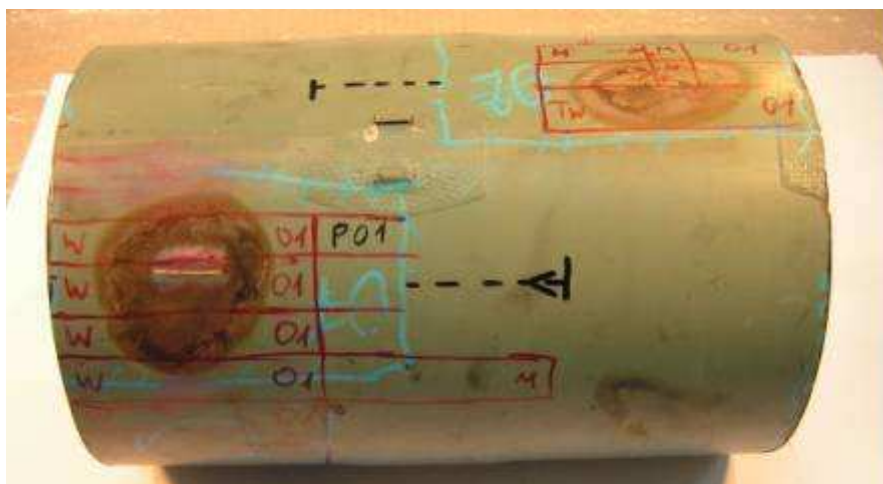
Fot. 7. Zdjęcie fragmentu płaszcza komory spalania, element 01. Na płaszczu oznaczono miejsca pobrania próbek do badań

Na powierzchni płaszcza komory zaobserwowano strefy przegrzania materiału, widoczne jako rdzawo-brązowe obszary na pokryciu lakierniczym (patrz Fot. 7). Wnętrze komory pokryte było niejednorodną warstwą zwęglonej wykładziny termicznej. Po zakończeniu oględzin wizualnych naniesiono na płaszczy komory miejsca pobrania próbek do zaplanowanych badań.

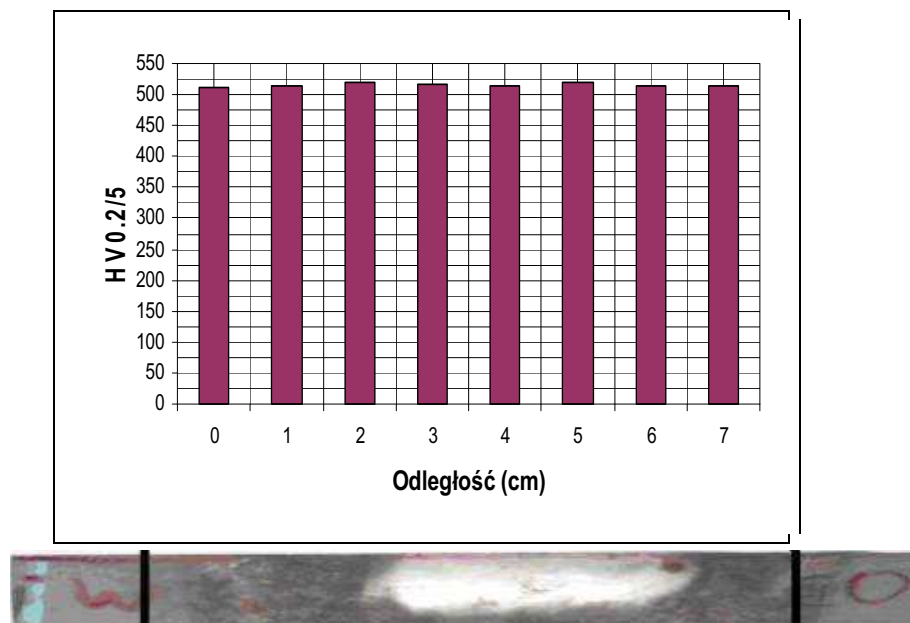
Materiał rodzimy płaszczka komory charakteryzował twardością 535 HV (Tablica 2). Badania twardości miejsca przegrzanego wykazały twardość od 511 do 520 HV (Rys. 4 i Tablica 3). Na podstawie przeprowadzonych pomiarów stwierdzono, że twardość obszaru przegrzanego jest nieco niższa, co zostało spowodowane wpływem wysokiej temperatury w miejscu przegrzania. Spadek ten jest jednak niewielki.

Rys. 4. Wyniki liniowego pomiaru twardości obszaru przegrzanego płaszcza komory, elementu 01. Pomiary wykonywano co 1cm. Poniżej wykresu zaznaczono obszar przegrzany próbki na którym wykonano profil twardości

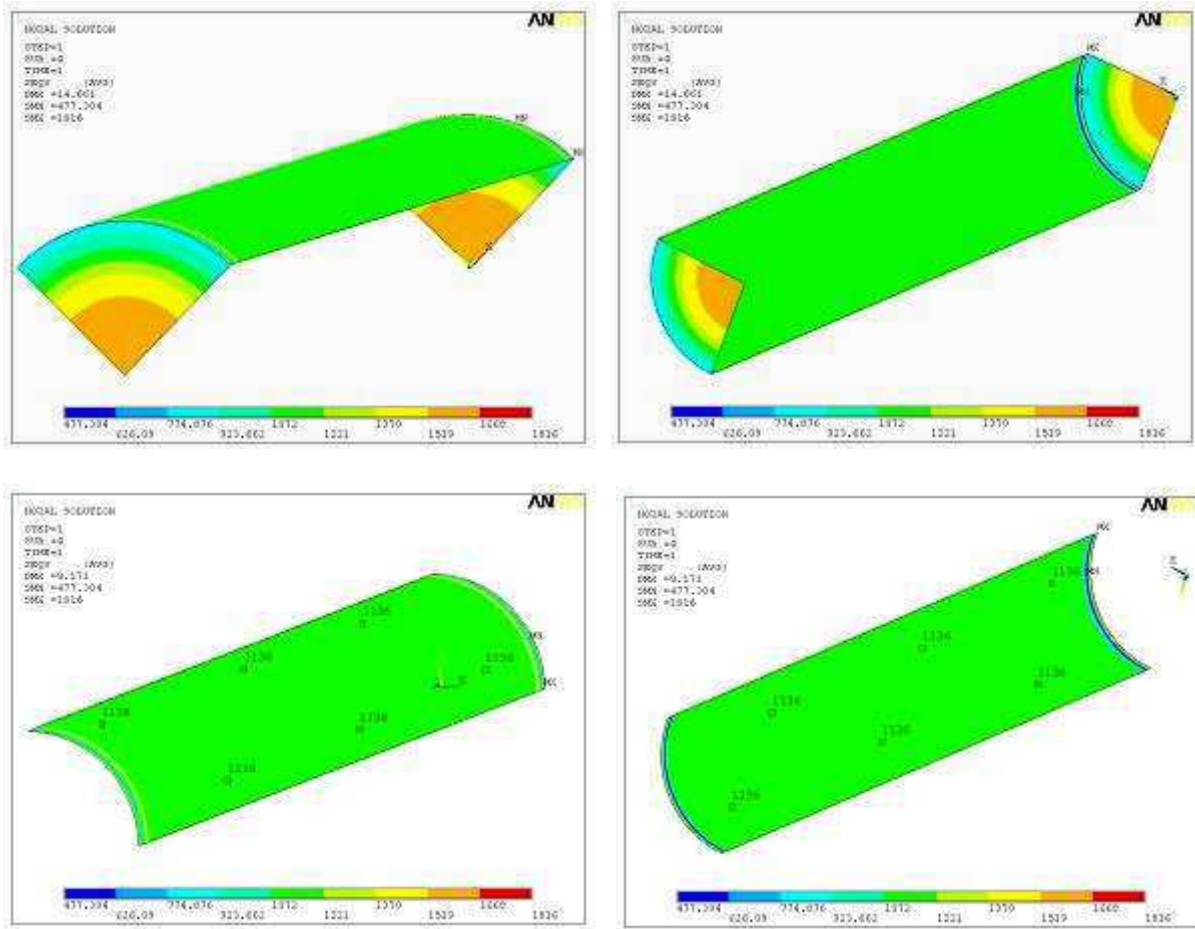
Naprężenia zredukowane według teorii Hubera-Misesa-Henckiego, powstające w płaszczu nie przekraczają założonej, na podstawie badań eksperymentalnych, granicy plastyczności i osiągają wartość 1136 MPa.

Rys. 7. Naprężenia zredukowane HMH [MPa]

Naprężenia zredukowane w płaszczu komory spalania wynoszą 1136 MPa i są niższe od granicy plastyczności dla materiału komory (w miejscu przegrzania)- która wynosi 1500 MPa. Współczynnik bezpieczeństwa wynosi 1,32 – na podstawie założeń.

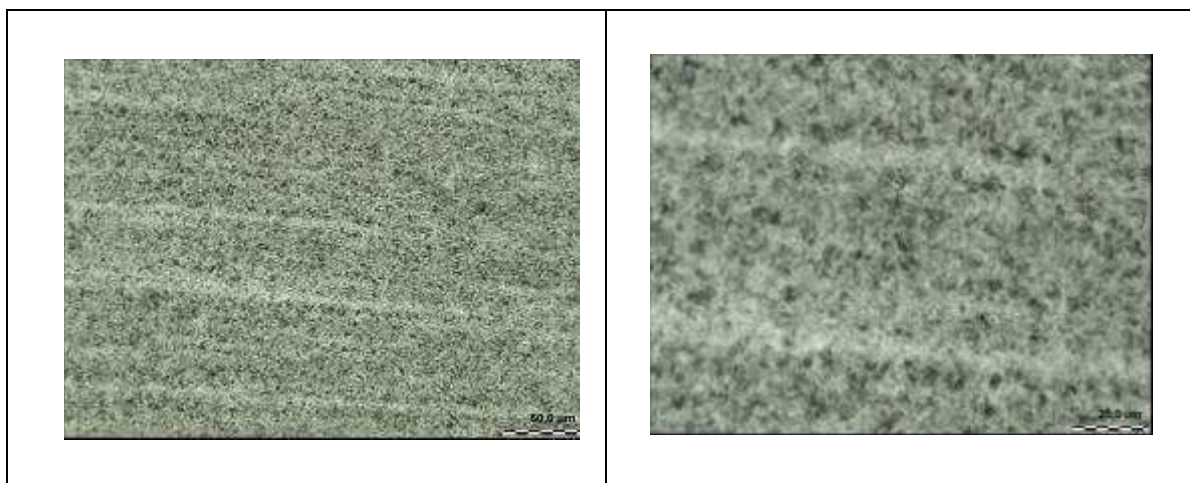
Fot. 9. Obraz struktury materiału rodzimego z elementu 01

Na podstawie badań metalograficznych stwierdzono, że w obszarach materiału rodzimego i strefy przegrzanej występuje struktura odpuszczonego martenzytu z wydzieleniami z węglików stopowych. Niewielkie różnice w mikrostrukturze, wynikach twardości oraz wytrzymałości wskazują, że temperatura w miejscu przegrzanym nie była nadmiernie wysoka. Największe zmiany wywołane zostały w powłoce lakierniczej.

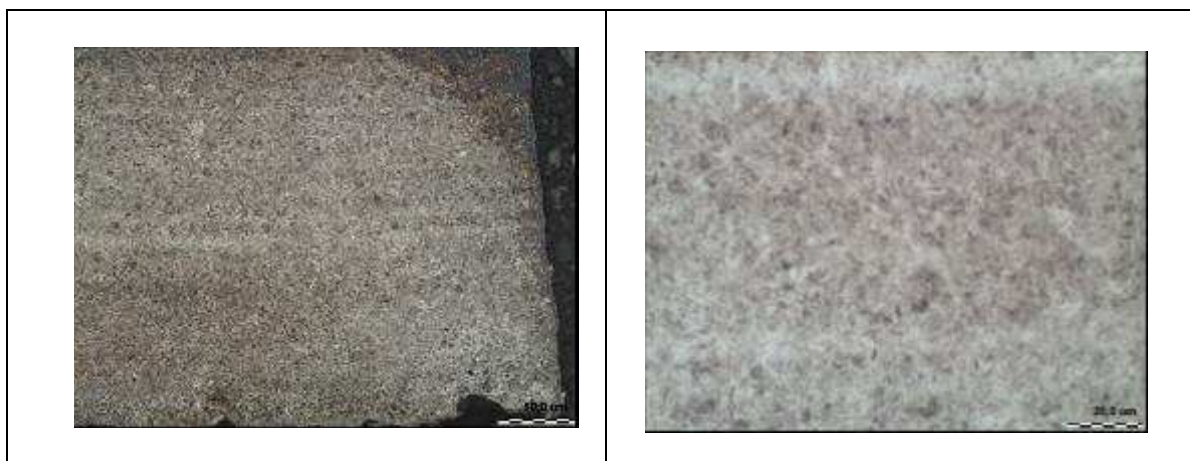
Fot. 10. Obraz struktury materiału przegrzanego z elementu 01

6. Mikrostruktura w miejscu przegrzania nie wykazuje istotnych zmian w stosunku do mikrostruktury materiału rodzimego płaszcza komory spalania. W obszarze materiału rodzimego i strefy przegrzanej występuje struktura odpuszczonego martenzytu z wydzieleniami z węglików stopowych.
7. Dla rozpatrywanego przypadku uszkodzenia komory spalania jej wytrzymałość okazuje się dostatecznie wysoka – współczynnik bezpieczeństwa $k = 1,4$.
8. Badania endoskopowe wnętrza pozostałych komór spalania po próbie dynamicznej ujawniły lokalne ubytki i wypalenia wykładziny termicznej w okolicy ww otworów promieniowych.
