ZASTOSOWANIE METODY PAMIĘCI MAGNETYCZNEJ DO IDENTYFIKACJI USZKODZEŃ EKSPLOATACYJNYCH

APPLICATION OF MAGNETIC MEMORY METHOD FOR IDENTIFICATION OF DEFECTS

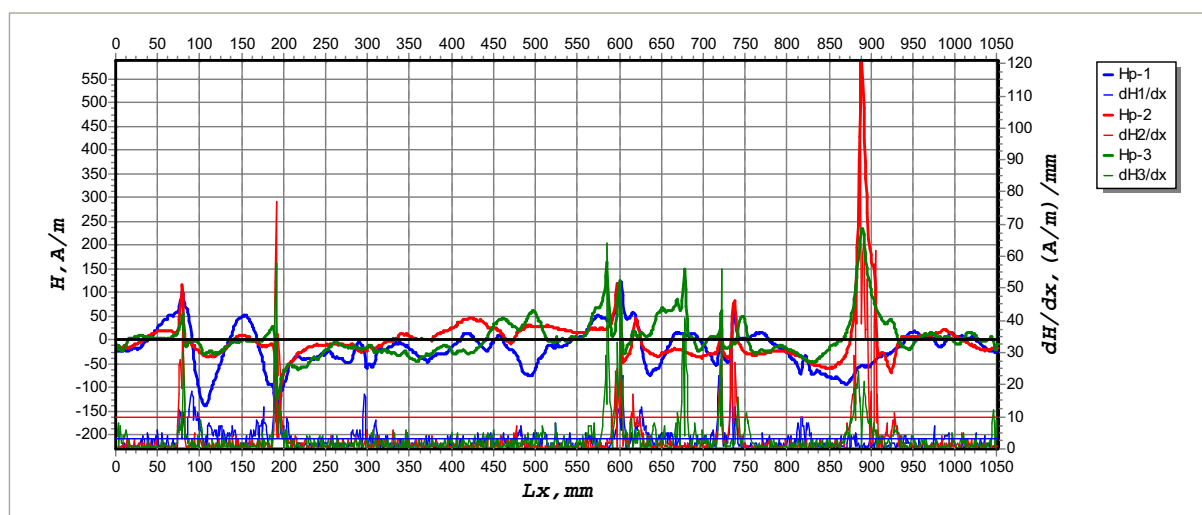
W trakcie badań połączeń spawanych komory spalania silników raket 3M9ME zaobserwowano na jednym z nich obszar z anomalią magnetyczną. Charakteryzowała się ona znaczną, bo 120 (A/m/mm) szybkością zmian natężenia pola magnetycznego – Rys. 1. Obszar ten położony był na grani badanej spoiny.

Rys. 1. Rozkład pola magnetycznego nad spoiną nr 2, silnika z rakiety nr 5II 3044.

W trakcie oględzin zewnętrznych zaobserwowano w tym obszarze wgniecenie na grani spoiny, jak od silnego uderzenia mechanicznego.

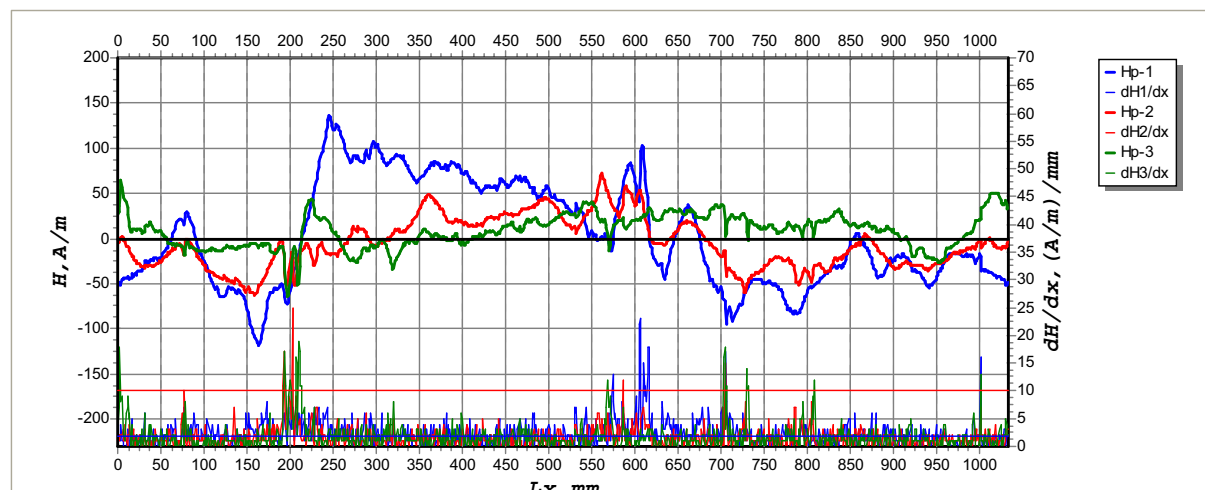
W odniesieniu do innych zbiorników tak dużych anomalii magnetycznych nie obserwowano – Rys. 2.

Rys. 2. Rozkład pola magnetycznego nad spoiną nr 2, silnika nr 7A 2191.

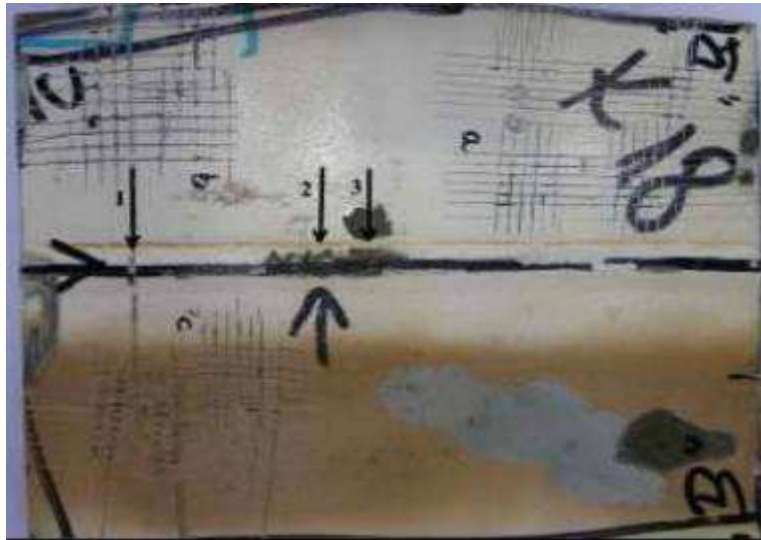
Wycinek pobrany został z miejsca, gdzie stwierdzono oderwania zewnętrznej powłoki lakierowej. Oględziny pod mikroskopem przy powiększeniu 10x wykazały obecność nalotów korozyjnych. Do badań strukturalnych wybrano 3 miejsca i oznaczono je kolejno 1, 2 i 3 - Fot. 1.

Fot. 1. Powierzchnia zewnętrzna próbki z zaznaczonymi miejscami badania spoiny.

Obserwowane na licu próbki wady w miejscu odłupania farby (miejsce 2 i 3 na foto 1) widoczne są jako słabo trawiące się miejsca (foto 4 c, d) z wyraźnie zgniecioną mechanicznie strukturą. Powstały one najprawdopodobniej w wyniku silnego uderzenia. Odłupanie ochronnej powłoki malarskiej spowodowało powstanie ogniska korozji w tym miejscu, uwidocznione rdzawymi nalotami w punktach 2 i 3, foto 1.

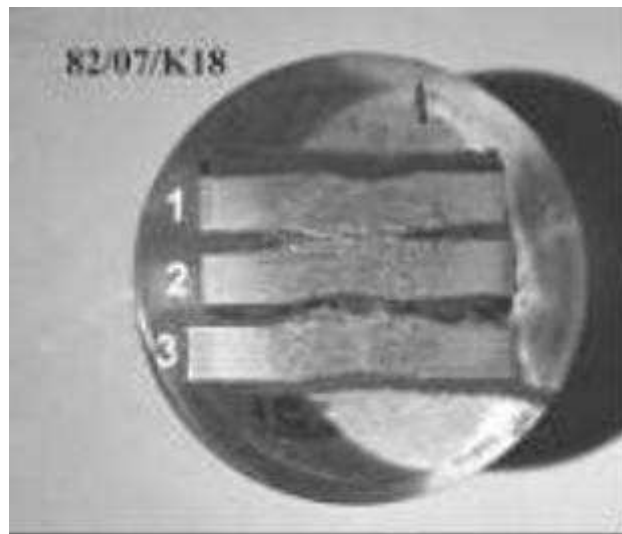
Wycięte z wybranych miejsc próbki zostały zainkludowane w żywicy. Przekrój poprzeczny przez spoinę jest widoczny na foto 2. Grubość spawanych blach wynosi 3mm. Szerokość spoiny wynosi 9 mm. Grań spoiny jest wklęsła.

Fot. 2. Widok spoin próbki.

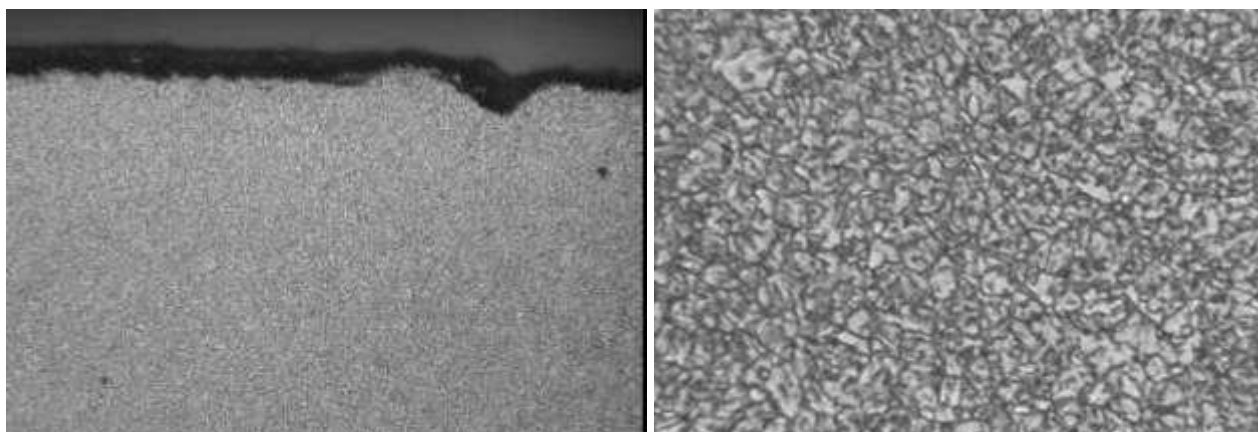
Strukturę materiału rodzimego próbki pokazano na Fot. 3 i 4. Jest to bardzo rozdrobniona struktura sorbityczna.

a) próbka:-material rodzimy, pow.200x, p.1

b) material rodzimy, pow.1000x, p.2

Fot. 3. Struktura materiału rodzimego

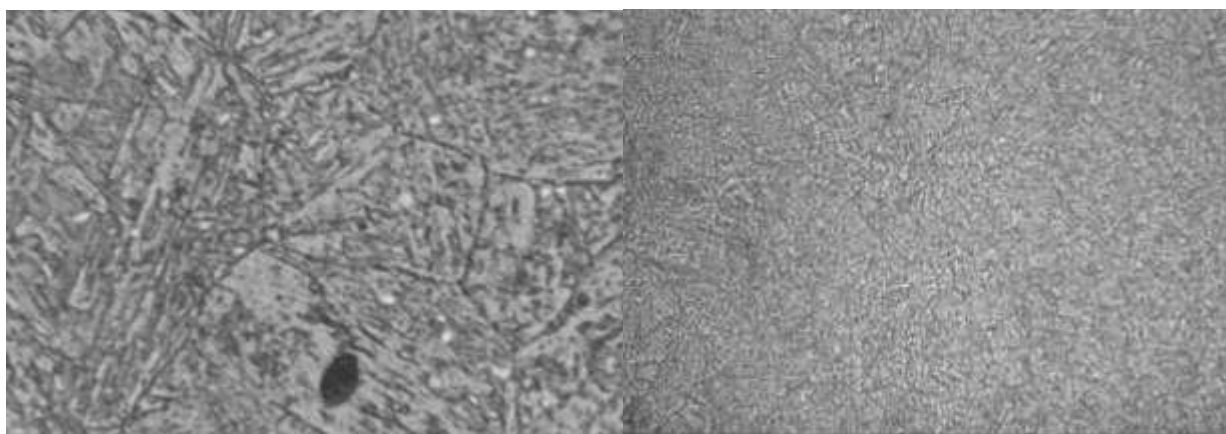
a) spoina, pow. 1000x, p.1

b) swc, pow. 200x, p.2

Na foto 4 a i b widoczna jest spoina i strefa wpływu ciepła. Spoina ma strukturę drobnoiglastą typu bainitycznego.

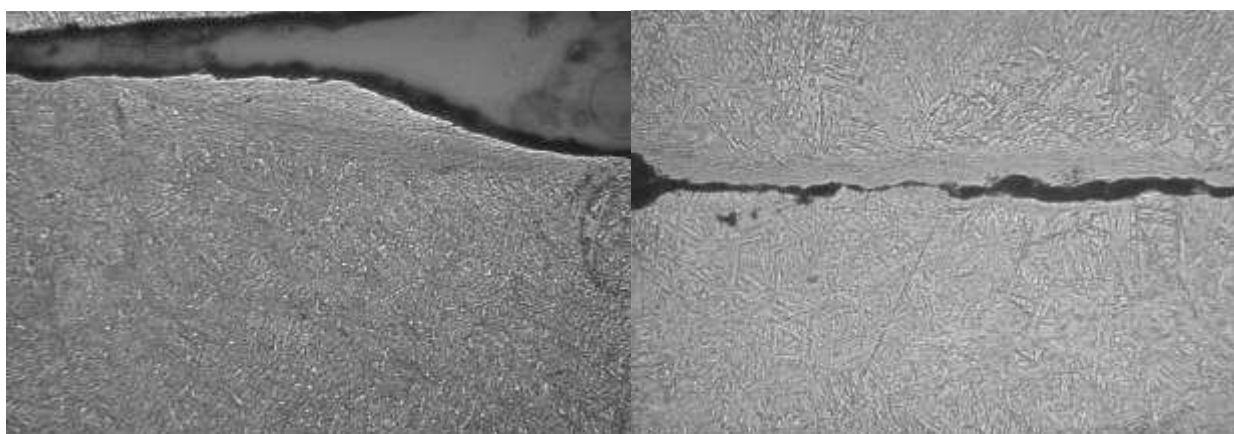
c) spoina lico-wada, pow. 200x ,p.2

d) wada na spoinie, pow.200 x, p.2 i 3.

Badania metalograficzne próbki z anomalią magnetyczną ujawniły w tym przypadku wyraźnie zgniecioną mechanicznie strukturę (Fot. 4 c i d), powstałą najprawdopodobniej w wyniku silnego uderzenia - ślad taki widniał na licu spoiny komory spalania silnika raketowego.
