## DEGRADACJA ŚRODKÓW BOJOWYCH SPOWODOWANA ODDZIAŁYWANIEM WODY

## DEGRADATION OF EXPLOSIVE ORDNANCE BY ACTION OF WATER

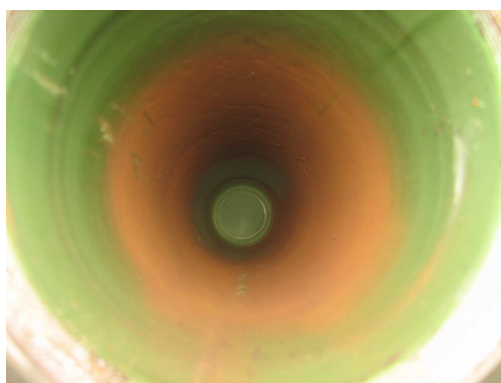
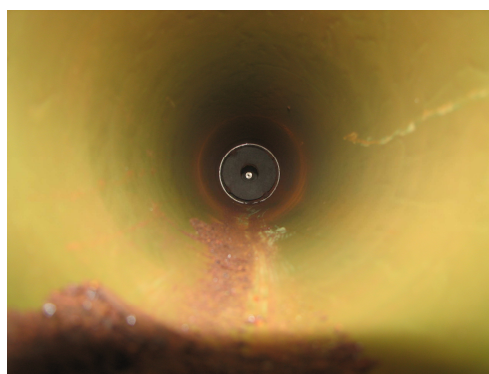
Wadliwa podkładka kompensująca posiada strukturę porowatą tzn. posiada otwarte pory, w których osadza się woda z otoczenia (w postaci pary wodnej). W momencie jej montażu do komory silnika już zawierała w swojej objętości wodę (np. w wyniku przechowywania w wilgotnym środowisku). W wyniku zmian warunków środowiskowych (wzrost temperatury) w jakich eksploatowano środek bojowy nastąpiło niekorzystne oddziaływanie wody

- korozja wewnętrzna w kadłubie przednim silnika (Zdjęcie 1a);
- korozja wewnętrzna w kadłubie tylnym silnika (Zdjęcie 1b);
- korozja rusztów (Zdjęcie 2, Zdjęcie 3);
- spadek właściwości mechanicznych podkładki tzn. podkładka sztywnieje, co ogranicza jej funkcje amortyzujące (Zdjęcie 4);
- korozja kadłuba zapłonika elektrycznego, co skutkowało zawilgoceniem prochu czarnego oraz utratą zadanych parametrów elektrycznych zapłonika (Zdjęcie 4);

**Zdjęcie 1. Korozja wewnętrzna w kadłubach silnika 122 mm pocisku rakietowego M21 :  
a - kadłub przedni, b - kadłub tylni**

Omówione powyżej wady elementów 122 mm pocisku raketowego M-21 są wynikiem błędu w procesie konstrukcyjnym. Zastosowano materiał na podkładkę kompensującą o niewłaściwej strukturze powierzchni. W nowo kompletowanych 122 mm pociskach wadę tę usunięto, poprzez zastosowanie podkładki o strukturze zewnętrznej z porami zamkniętymi. Dzięki temu wyeliminowano możliwość wchłaniania wody przez materiał podkładki i korodowanie elementów 122 mm pocisku raketowego M21.

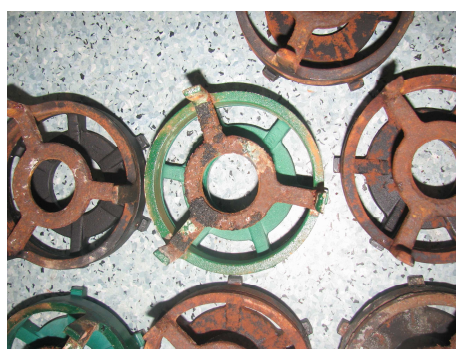
**Zdjęcie 2. Korozja na zdejmowanych rusztach 122 mm pocisku rakietowego M-21**

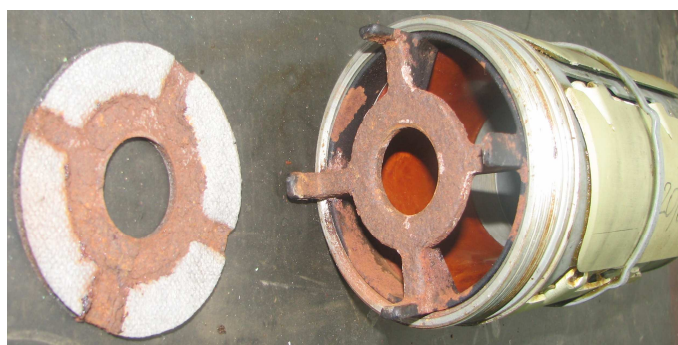
**Zdjęcie 3. Skorodowany ruszt w kadłubie tylnym silnika (przed demontażem) wraz z podkładką kompensującą ze śladami korozji rusztu w 122 mm pocisku rakietowym M-21.**

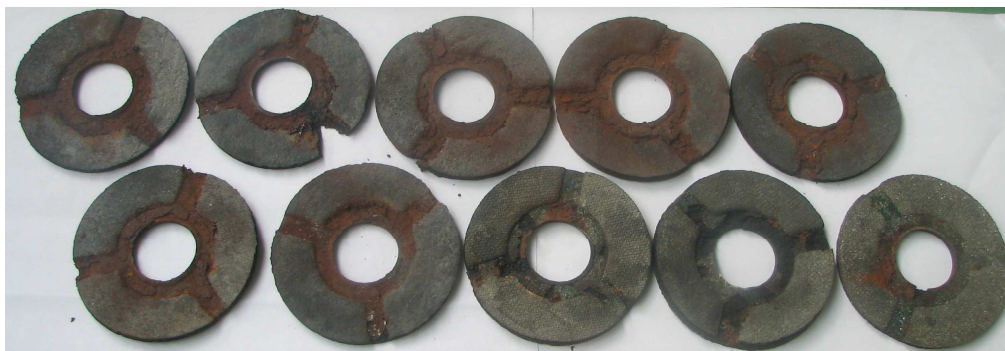
**Zdjęcie 4. Zdemontowane podkładki kompensujące 122 mm pocisków raketowych M-21 z śladami korozji rusztu.**

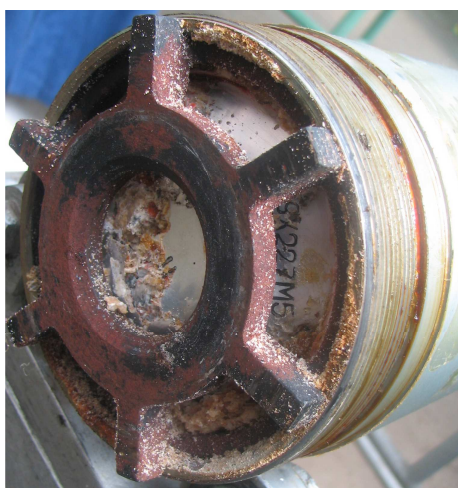
Niekorzystne oddziaływanie wody przyczyniło się także do uszkodzenia zapłonika elektrycznego 9Ch227. Spowodowało to perforacje korpusu zapłonika oraz uszkodzenie jego przewodów elektrycznych. Woda, która dostała się do wnętrza zapłonika spowodowała zawilgocenie ładunku prochowego (proch czarny), przez co utracił on wrażliwość na impuls inicjujący jego zapłon.

**Zdjęcie 5. Ruszt i zapłonnik elektryczny 122 mm pocisku raketowego M-21 przed demontażem. Widoczny skorodowany ruszt oraz perforacja korpusu zapłonika.**

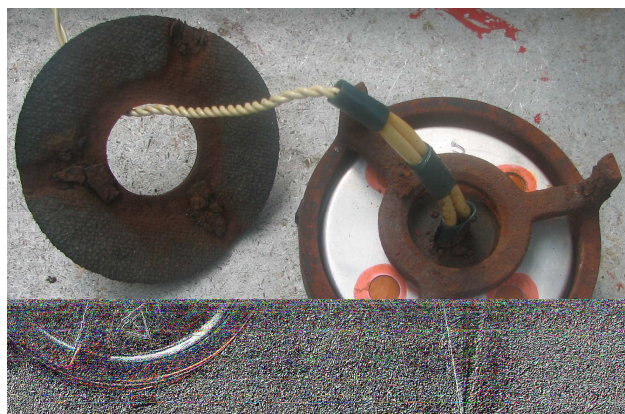
**Zdjęcie 6. Zdemontowany ruszt z zapłonikiem elektrycznym ze 122 mm pocisku raketowego M-21. Widoczny skorodowany ruszt oraz ślady korozji rusztu na podkładce kompensującej**

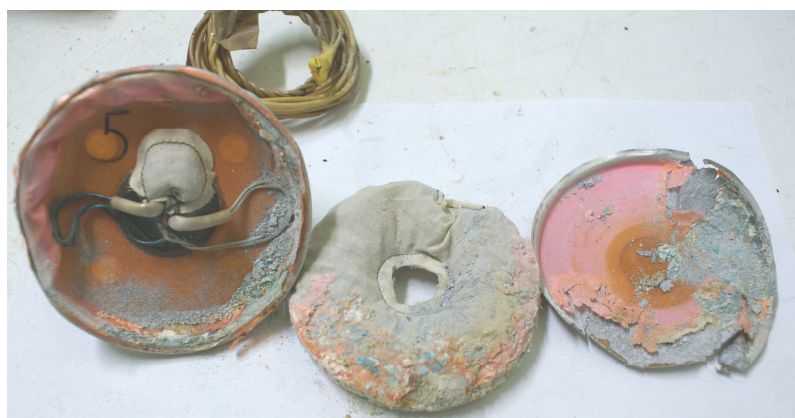
**Zdjęcie 7. Zdemontowany zapalnik 9Ch227 122 mm z pocisku raketowego M-21. Widoczny korpus zapalnika zniszczony przez procesy korozyjne. W środku widoczny uszkodzony ładunek zapalający z zawilgoconym prochem czarnym.**

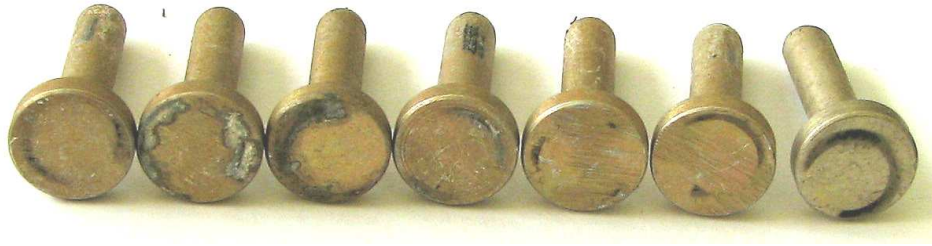
W ręcznym granatniku przeciwpancernym RPG-76 przykładem niewłaściwego rozwiązania konstrukcyjnego jest miejsce styku sprężyny kolby z popychaczem. Elementy te stykają się z sobą z pewną siłą, której źródłem jest ściśnięta sprężyna. Jej zakończenie oddziałując na powierzchnię popychacza (np. wstrząsy podczas transportu) powoduje uszkodzenie pokrycia ochronnego tego elementu. Miejsce z uszkodzoną powierzchnią i obecność wody sprzyja tworzeniu się ogniska korozji. Skutki widać na zdjęciu nr 8. Rozwiązaniem tego problemu byłoby na przykład rozdzielenie tych dwóch elementów podkładką.

**Zdjęcie 8. Korozja na popychaczach w miejscu styku ze sprężyną kolby.**

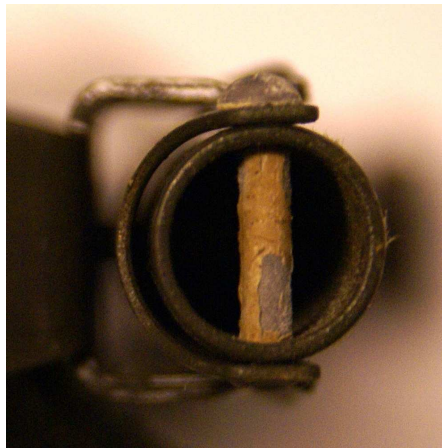
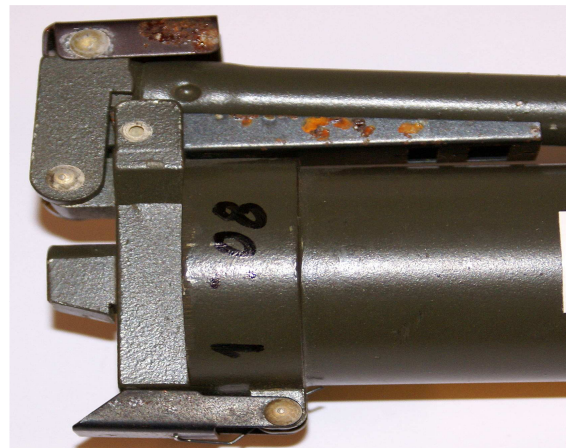
Przykładem wskazującym na to jak ważne jest przestrzeganie odpowiednich wymagań procesu technologicznego jest operacja zapakowania RPG-76. Wyrób ten fabrycznie jest zamykany hermetycznie w opakowaniu foliowym. W czasie przeglądów okresowych w bazie amunicji, granatnik jest wyjmowany z opakowania foliowego, i po dokonaniu przeglądu ponownie zamykany hermetycznie w nowe opakowanie. Z tego względu istotnym jest zachowanie w pomieszczeniu, w którym przeprowadzana jest ta operacja, odpowiednich parametrów środowiskowych. Jeśli nie zostaną one zachowane to razem z granatnikiem zostanie zamknięta zbyt duża ilość pary wodnej, która jest główną przyczyną wystąpienia procesu korozji zewnętrznych elementów granatnika. (Zdjęcie 9). Procesowi temu sprzyja często niezbyt dokładne wykonanie pokrycia ochronnego na elementach metalowych.

**Zdjęcie 9. Korozja elementów granatnika RPG-76**

- a. osi trzewika
- b. celownika

Rozwiązaniem problemu w tym przypadku byłoby umieszczenie w opakowaniu foliowym substancji osuszającej, która związałaby wodę (parę wodną) zawartą wewnątrz opakowania z granatnikiem.

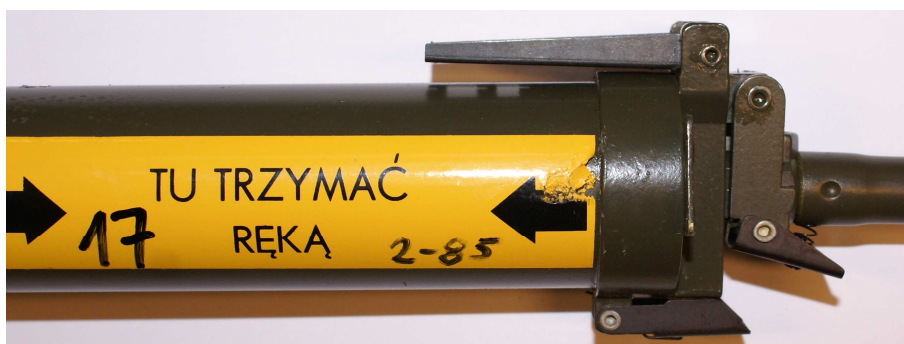
Innym przykładem jest zablokowanie przez produkty korozji ruchu ustalacza, który siłą sprężyny jest przesuwany w kierunku celownika, podnosi go i utrzymuje w pozycji pionowej. Uniemożliwia to oddanie celnego strzału (Zdjęcie 10).

**Zdjęcie 10. Korozja ustalacza blokująca podniesienie się celownika do pozycji bojowej**

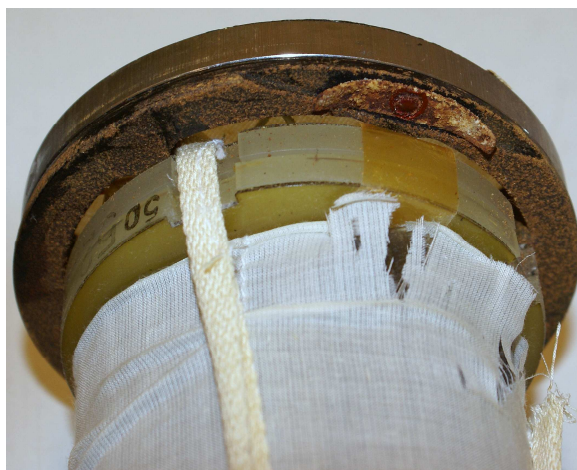
Szczególnym przykładem niewłaściwej eksploatacji środka bojowego jest postępowanie z ładunkiem miotającym do naboju OG-9, który po zmontowaniu z pociskiem nie został wystrzelony. Ładunek po odłączeniu od pocisku jest zamykany z powrotem w pojemniku i przekazywany do magazynu. Woda, która w tej sytuacji zostanie zamknięta w pojemniku razem z ładunkiem np. ćwiczenia na podmokłym terenie lub w czasie wysokiej wilgotności powietrza jest przyczyną nie tylko powstania ale przede wszystkim znacznego przyspieszenia procesu korozji.

Szczególnie istotnym problemem jest korozja metalowych elementów elektrycznego układu zapłonowego zakończonego elektrycznymi spłonkami zapalającymi. Produkty korozji powstałe na stykach elementów układu często są powodem przerwania obwodu elektrycznego co skutkuje niedopaleniem ładunku miotającego i otrzymaniem niewypału. Jak niszczące może być oddziaływanie wody metalowe elementy ładunku, prezentuje stan techniczny styków elektrycznych w ładunku miotającym do naboju OG-9 (Zdjęcie 11).

**Zdjęcie 11. Korozja elementów metalowych ładunku miotającego OG-9**

Problem ten można rozwiązać poprzez umieszczenie w pojemniku na etapie kompletacji naboju substancji osuszającej, która powinna się w nim znajdować aż do czasu zużycia ładunku. Umieszczenie tej substancji ograniczy szybkość procesu korozyjnego elementów metalowych. W przypadku niewykorzystania naboju przeciwpancernego OG-9 podczas ćwiczeń zasadne byłoby wykonanie w jak najkrótszym czasie jego przeglądu.

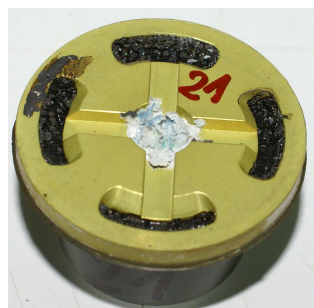
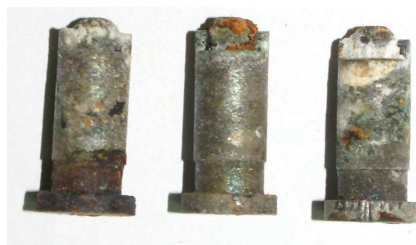
W trakcie badań nasadkowego granatu dymnego NGD-93 stwierdzono znaczną ilość ognisk korozji na elementach wewnętrznych naboju oraz rozwarstwienia się głowicy dymnej od ogona. Analiza przyczyn wykazała, że powodem jej wystąpienia jest brak hermetyczności granatu, co spowodowało wnikanie wody z otoczenia do wnętrza wyrobu i absorbowanie jej przez proch czarny oraz masę dymotwórczą (obie substancje posiadają silne właściwości higroskopijne). Badania wilgotności masy dymotwórczej oraz prochu czarnego wskazały na przekroczoną wartość procentową wody w tych substancjach. Woda zawarta w prochu czarnym powodowała powstawanie korozji na naboju bocznego zapłonu, iglicy, sprężynie i kołku (Zdjęcie 12). Natomiast reakcja wody zawartej w masie dymotwórczej z jej składnikami powodowała pęcznienie masy i w rezultacie oddzielenie się jej od ogona granatu (Zdjęcie 13).

**Zdjęcie 12. Przykłady korozji NGD-93**

- a) korozja naboju bocznego zapłonu,
- b) korozja na iglicy, sprężynie i kołku,
- c) korozja zespołu (iglica, sprężyna, kołek) uniemożliwiająca jego demontaż

Przyczyny wad stwierdzonych podczas badań NGD-93 powinny być sygnałem do analizy konstrukcji jak i wymagań eksploatacyjnych tego wyrobu. Oprócz tego należy rozważyć foliowanie każdego granatu wraz z substancją osuszającą. W przypadku wyrobów zawierających dużą ilość substancji pirotechnicznych mających silne właściwości higroskopijne jest to szczególnie wskazane.

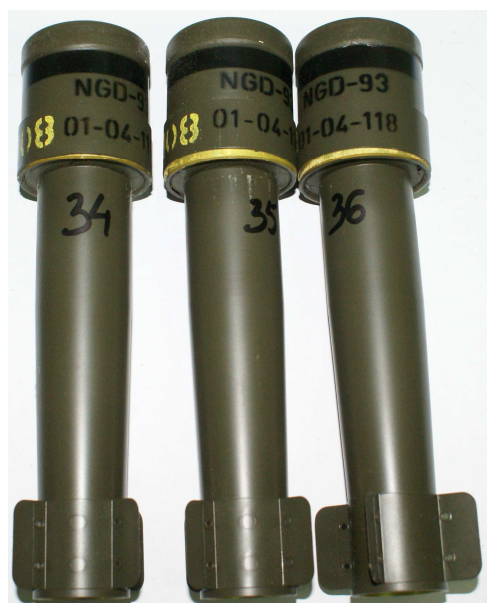
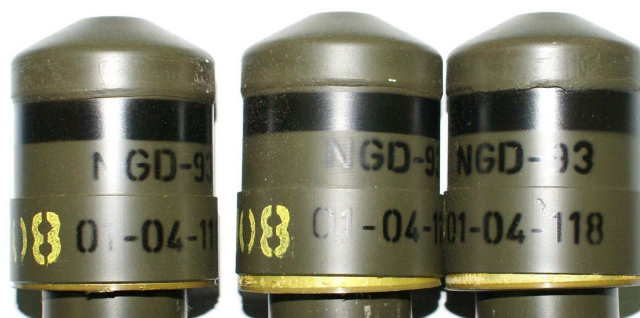
**Zdjęcie 13. Oddzielanie się głowicy od ogona granatu w NGD-93**

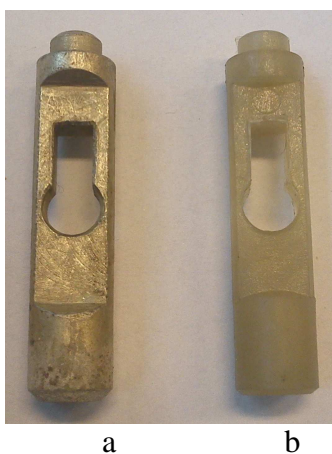
**Zdjęcie 14. Spust do RPG-76: a) metalowy z widocznymi ogniskami korozji w dolnej części spustu, b) plastikowy**

Pojawiają się w niektórych rodzajach środków bojowych rozwiązania eliminujące zagrożenia eksploatacyjne spowodowane szkodliwym oddziaływaniem wody. Polegają one między innymi na wykonaniu wybranych elementów z materiałów odpornych na takie oddziaływanie. Przykładem jest zamiana spustu metalowego na plastikowy w RPG-76 (Zdjęcie 14). Innym sposobem, który można szybko i łatwo wdrożyć do eksploatacji środka bojowego jest umieszczanie w opakowaniu do jego przechowywania substancji wiążącej wodę tzw. osuszaczy (Zdjęcie 15). Dodatkowymi zaletami tego sposobu są: łatwość techniczna tej operacji, niskie koszty osuszaczy oraz możliwość ich umieszczania w opakowaniu w dowolnym momencie eksploataowania wyrobu.
