ZASTOSOWANIE DOKUMENTU STANAG 4569 W BADANIACH LEKKICH POJAZDÓW NIESTANDARDOWO OPANCERZONYCH NA PRZYKŁADZIE OPANCERZONEGO SAMOCHODU OSOBOWO - TERENOWEGO

AN APPLICATION OF STANDARDISATION AGREEMENT (STANAG) 4569 IN TESTS OF LIGHT NON-STANDARD ARMoured VEHICLES ON THE EXAMPLE OF TERRAIN VEHICLE

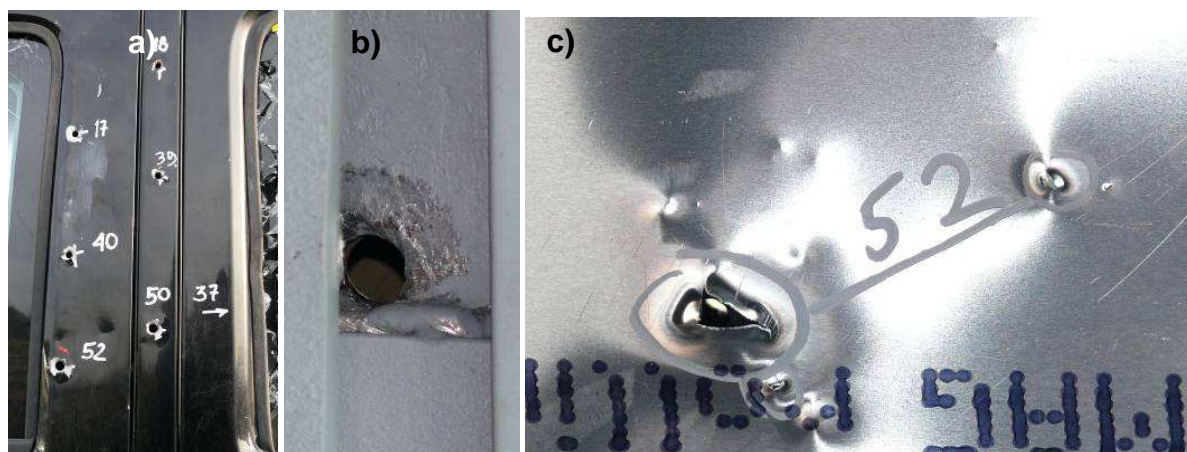
Podczas ostrzału lewego boku pojazdu, 7,62 mm pociskiem NATO, w powierzchnie potencjalnie osłabione (zaznaczone kolorem czerwonym na zdjęciach) w strefie, w której zamontowany został pancerz stalowy, w wyniku strzału nr 52 (rys. 4) nastąpiło przebicie poszycia pojazdu i uszkodzenia płyty świadka. W obliczeniach pola powierzchni opancerzonej pojazdu w obrębie których pancerz ma konstrukcję identyczną jak w miejscu uderzenia pocisku

podczas strzału nr 52 (strefa wpływu ciepła podczas spawania) uznano za powierzchnie nieopancerzone.

Rys. 4. Przebicie poszycia pojazdu w wyniku strzału nr 52; a) – miejsce uderzenia pocisku, b) – otwór wylotowy w strefie wpływu ciepła spoiny, c) – przebita blacha świadek zamontowana we wnętrzu pojazdu

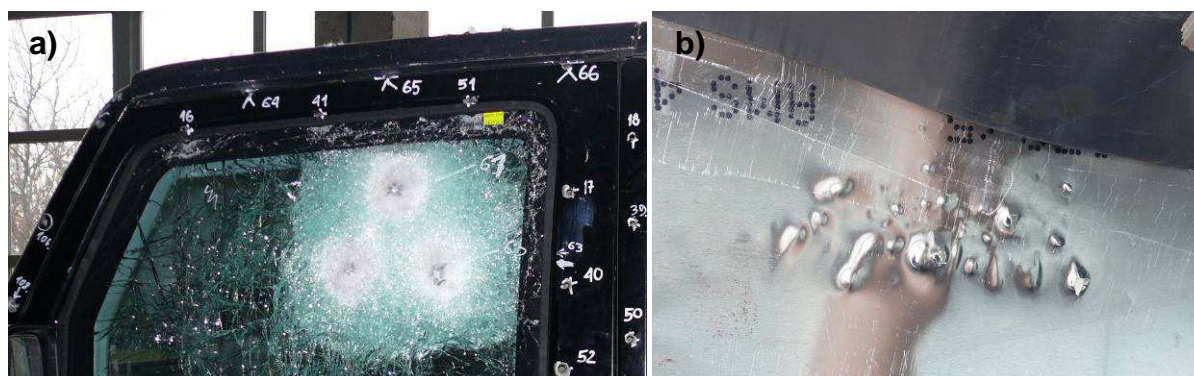
Podczas ostrzału tym samym rodzajem pocisku strefy, w której zamontowany został pancerz stalowy, w wyniku strzału nr 64 (rys. 5) odłamki pocisku i pancerza przedostały się przez szczelinę pomiędzy dachem a ramką drzwi do wnętrza pojazdu i uszkodziły płytę świadek. Podczas obliczeń pół powierzchni pojazdu od powierzchni opancerzonej odjęto wszystkie powierzchnie, w obrębie których pancerz ma konstrukcję identyczną, jak w miejscu uderzenia pocisku podczas strzału nr 64.

Rys. 5. Przebicie poszycia pojazdu w wyniku strzału nr 64; a) – miejsce uderzenia pocisku, b) – przebita blacha świadek zamontowana we wnętrzu pojazdu

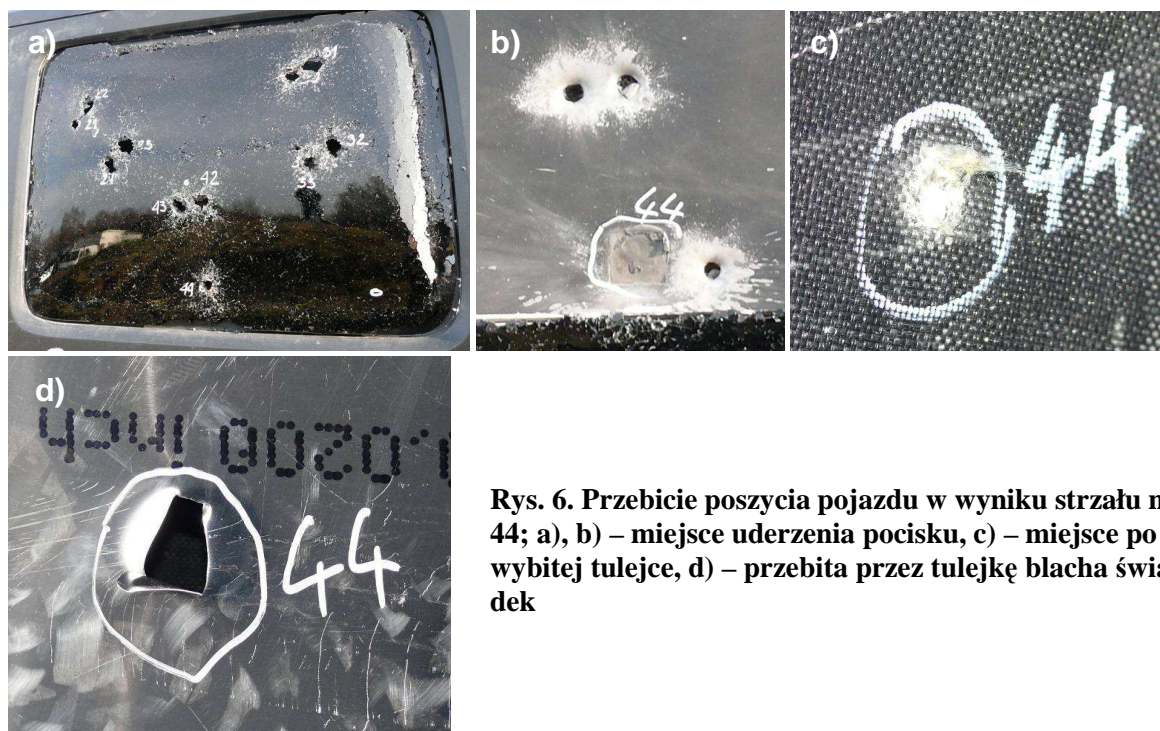
Ze względu na brak dostępu do dokumentacji przed badaniami w zakresie pozwalającym na jednoznaczne i dokładne określenie powierzchni potencjalnie osłabionych, cały obszar przykryty tylną szybą lewego boku pojazdu uznano za powierzchnię jednolitą, na której można przeprowadzić badanie metodą multihit. Po strzale nr 44 nastąpiło przebicie blachy świadka. Przebicie to nastąpiło w wyniku uderzenia pocisku w płytkę osłaniającą tulejkę montażową. Pocisk nie penetrował pancerza, jednak spowodował wybicie tulejki z pancerza kompozytowego i przebicie blachy świadka. Wszystkie miejsca, w których zamontowano tulejki montażowe określono jako nieopancerzone i podczas obliczeń pola powierzchni opancerzonej odejmowano je od powierzchni opancerzonej.

Rys. 6. Przebicie poszycia pojazdu w wyniku strzału nr 44; a), b) – miejsce uderzenia pocisku, c) – miejsce po wybitej tulejce, d) – przebita przez tulejkę blacha świadek

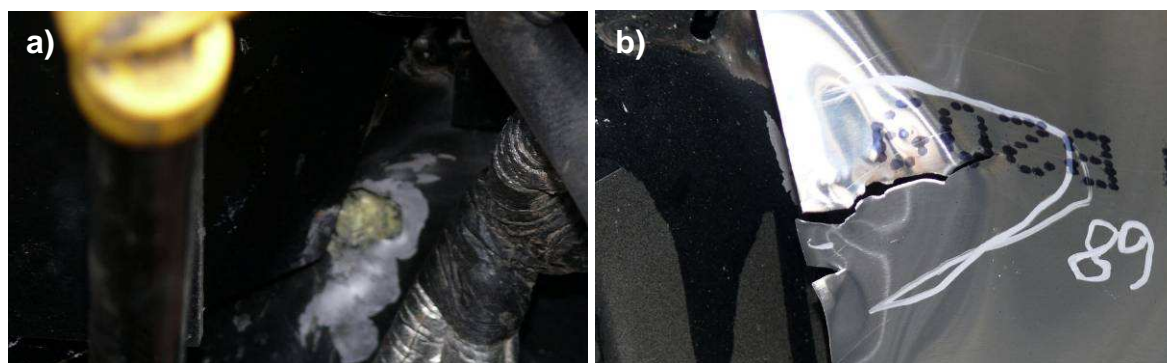
Strzał nr 89 (rys.7) dano w miejsce, w którym nie było pancerza. Pole to było traktowane jako nieopancerzone podczas obliczeń powierzchni.

Rys. 7. Przebicie poszycia pojazdu w wyniku strzału nr. 89; a) – miejsce uderzenia pocisku pod pokrywą silnika, b) – uszkodzona blacha świadek

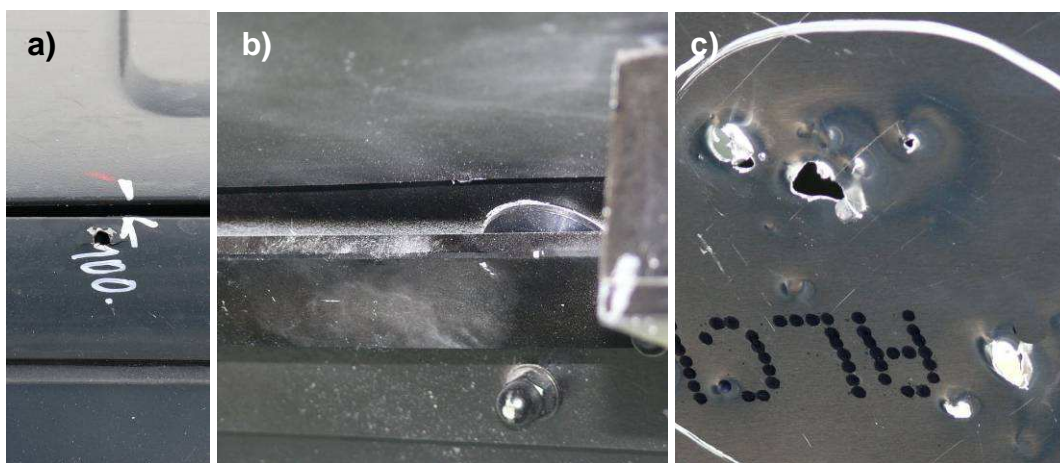
W wyniku strzału nr 100 (rys. 8) odłamki pocisku i pancerza przedostały się pomiędzy dachem a przednią szybą do wnętrza pojazdu i uszkodziły płytę świadek. Podczas obliczeń pół powierzchni pojazdu od powierzchni opancerzonej odjęto powierzchnię na całej szerokości szyby, w której pancerz ma tę samą konstrukcję, jak w miejscu uderzenia pocisku podczas strzału nr 100.

Rys. 8. Przebiecie poszycia pojazdu w wyniku strzału nr. 100; a) – miejsce uderzenia pocisku w szczelinę pomiędzy przednią szybą a dachem, b) - szczelina, którą odłamki dostały się do przedziału załogi, c) – uszkodzona blacha świadek

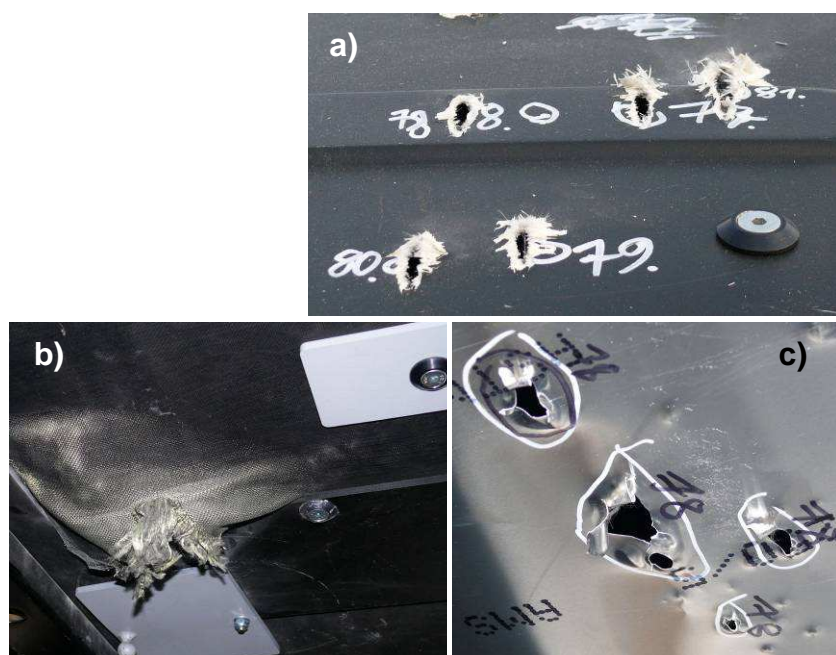
- a) Strefy potencjalnie osłabione ostrzeliwane pod kątem 30° od poziomu – 6 trafień,
 - b) Strefy pancerza właściwego ostrzeliwane „serią” pod kątem 30° od poziomu – 12 trafień.
- Pocisk nr 78 (7,62mm NATO) uderzył (azymut - 90° , elewacja - 18°) poza strefą wyznaczoną do ostrzału metodą multihit i spowodował przebiecie w miejscu „zakładki” kompozytu na blachę stalową, a więc w miejscu potencjalnie osłabionym. W związku z tym wszystkie powierzchnie w których opancerzenie dachu jest skonstruowane w ten sposób podczas obliczeń pól traktowane były jako miejsca nieopancerzone.

Rys. 9. Przebiecie poszycia pojazdu w wyniku strzału nr 78; a) – miejsce uderzenia pocisku w dach pojazdu, b) – widok wnętrza pojazdu w miejscu przestrzecziny, c) – uszkodzona blacha świadek

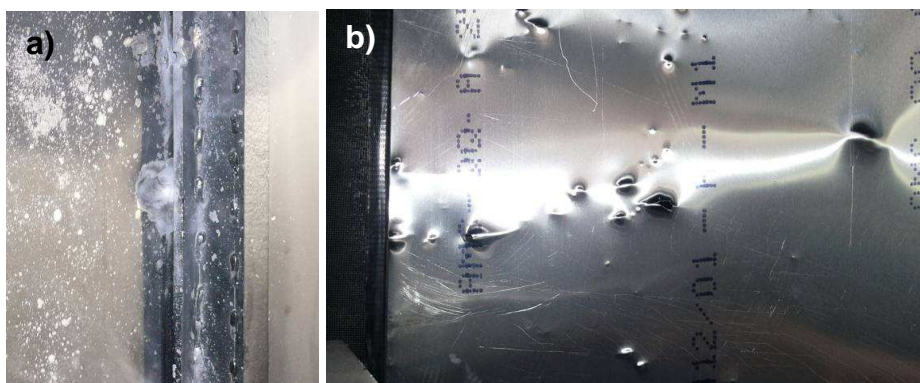
Rys. 10. Przebite poszycia pojazdu w wyniku strzału nr. 122; a) – miejsce uderzenia pocisku w płytę kompozytową, b) – uszkodzona blacha świadek

Konstrukcja opancerzenia tyłu pojazdu pozwala na przedostanie się odłamków przez szczelinę pomiędzy płytami kompozytu podczas uderzenia pociskiem dokładnie w szczelinę pod kątem 45° od normalnej do powierzchni kompozytu. Odłamki te jednak nie zagrażają przedziałowi załogi, ponieważ przedostają się za kompozyt (w przestrzeń bagażową) pod dużym kątem od normalnej do jego powierzchni.
