mjr dr inż. Rafał BAZELA
mgr inż. Zbigniew KUPIDURA
mgr inż. Józef LEGIEĆ
ppłk dr inż. Mariusz MAGIER
Wojskowy Instytut Techniczny Uzbrojenia

WYKONANIE BADAŃ LABORATORYJNYCH MODELI ZAPALNIKÓW Z SAMOLIKWIDATOREM DCR-2 DO AMUNICJI GRANATNIKÓW RPG-76 KOMAR

LABORATORY TESTS OF THE DCR-2 FUSES FOR AMMUNITION TO RPG-76 MOSQUITO

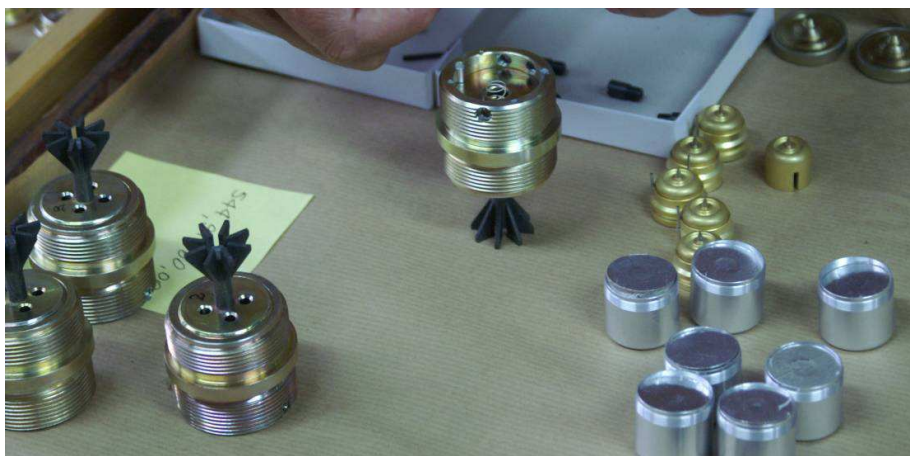
Fot. 1 Części do montażu zestawu specjalnego zapalnika DCR-2 wg schem. 3

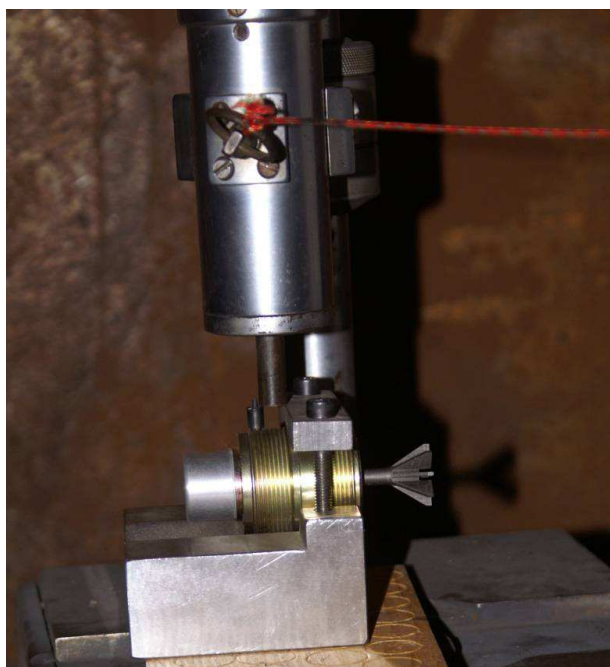
Fot. 2 Zestaw specjalny zapalnika DCR-2 wg sch. 3 na stanowisku badawczym

Sprawdzeniu poddano 5 szt. zestawów specjalnych zapalnika. Wynik sprawdzenia - pozytywny (brak pobudzenia zarówno spłonki DC jak i podsypki prochowej w Zsp.20)

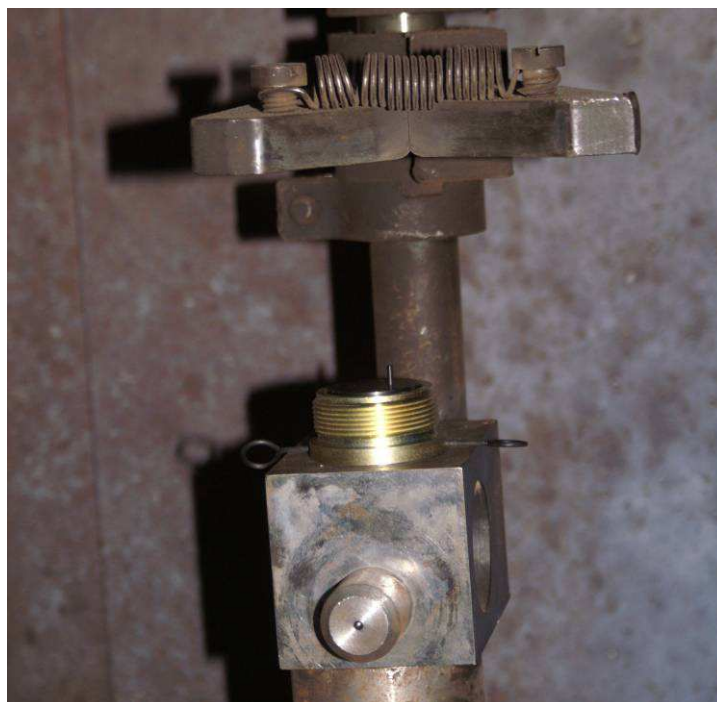
Fot. 3 Zestaw specjalny zapalnika DCR-2 wg sch. 4 na stanowisku badawczym

W dniu 14.07.2010r. przeprowadzone zostały trzy próby, wszystkie z wynikiem negatywnym. Każdorazowo następowało zadziałanie podsypki prochowej w Zsp.20. Widok zdemontowanych części zestawu specjalnego zapalnika DCR-2 wg sch. 4 pokazano na fot.4.

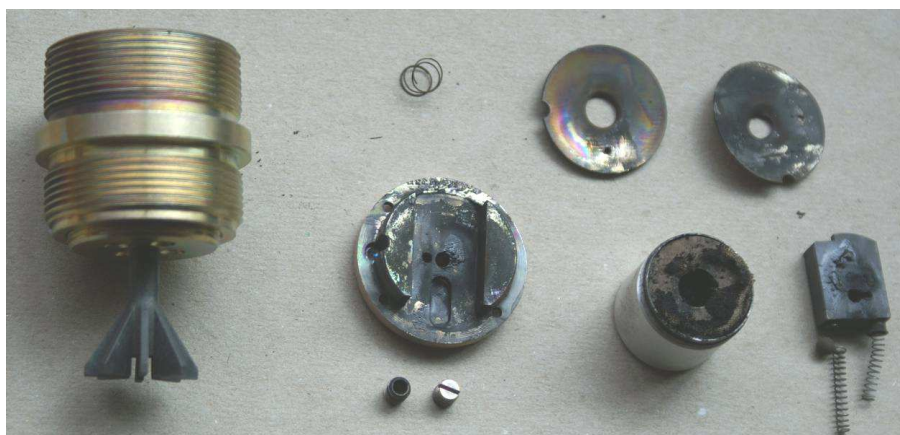
Fot. 4 Zdemontowany zestaw specjalny zapalnika DCR-2 wg sch. 4 po przeprowadzeniu badania

Wynik badania wykazał wadliwe odizolowanie spłonki DC w położeniu nieuzbrojonym od pobudzacza (podsypką prochową w badanym zestawie specjalnym). Ponadto, wyfrezowanie w pokrywce (cz. 24) wykonane dla umożliwienia rozprężania się produktów gazowych przypadkowego zadziałania spłonki DC, znacznie osłabiło wytrzymałość tej części (zmniejszenie grubości do ok. 0,7 mm). Na zdemontowanych częściach (fot.5) wyraźnie widać odkształcenia, w tym przypadku wprawdzie spowodowane produktami spalania podsypki prochowej (odwrotny kierunek wybrzuszenia), niemniej widoczne są też pęknięcia materiału nad spłonką.

Na tym etapie badania modeli zapalnika zostały przerwane do czasu wprowadzenia zmian konstrukcyjnych, wynikających z rezultatów badania. Zestawy specjalne zapalników złożone z poprawionych części zostały poddane powtórnemu badaniu w dniu 15.09.2010r. Zmianom konstrukcyjnym poddano: pokrywkę (cz. 24) – (zlikwidowano wyfrezowanie komory rozprężania) oraz płytki: ustalającą i ślizgową (cz. 46 i 47) – (wykonano otwór na przepływ gazów). Widok nowych części przedstawia fot.6 i 7.

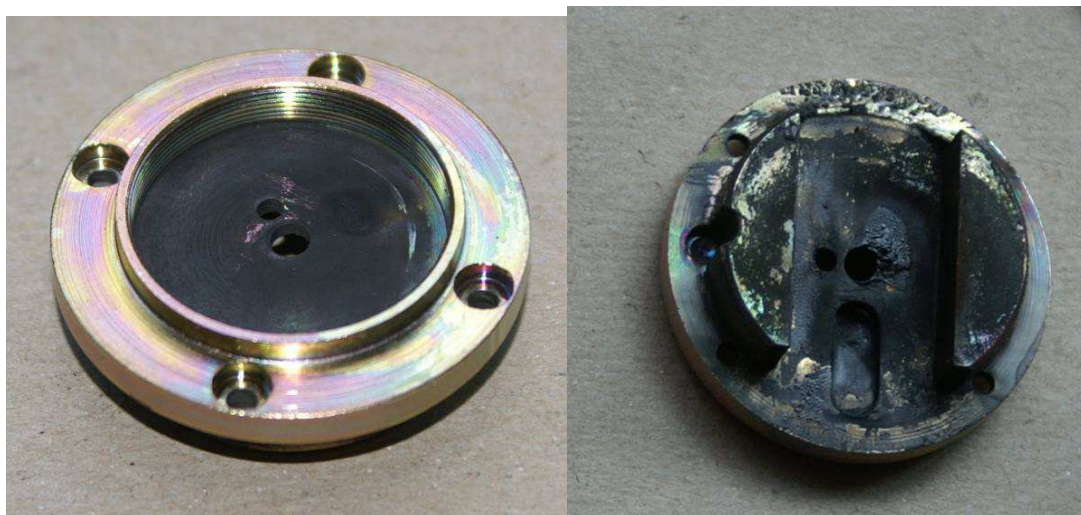
Fot. 5 Pokrywka (cz.24) po badaniu

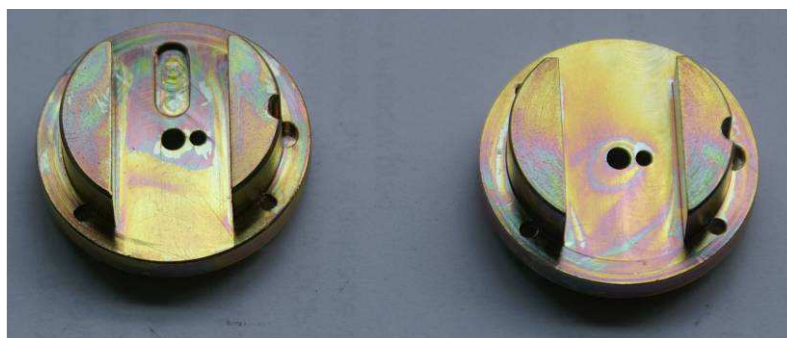
Fot. 6 Pokrywka (cz.24) przed i po zmianie konstrukcyjnej

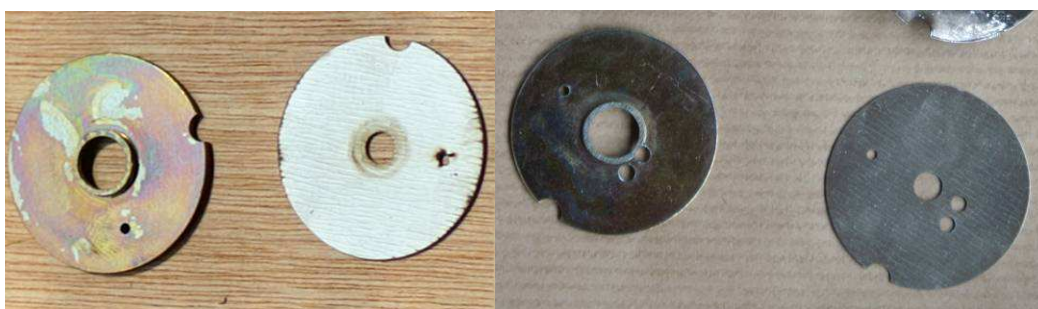
Fot. 7 Płytką ustalającą (cz.46) i ślizgową (cz.47) przed i po zmianie konstrukcyjnej

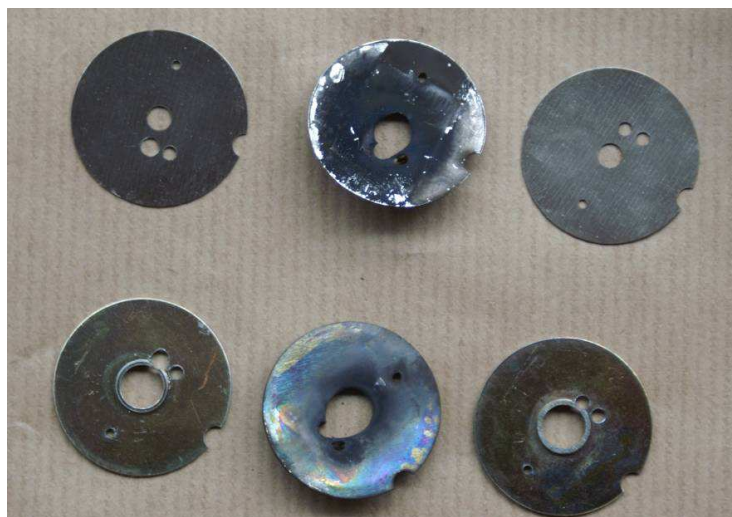
Pierwsza próba, wykonana w dniu 15.09.2010r. dała wynik negatywny – nastąpiło zapalenie podsypki prochowej. W związku z powyższym, podczas montażu kolejnych zestawów wprowadzono następujące zmiany:

Fot. 8 Od lewej: płytki 7 (dół) i 8 (górze) po zwiększeniu średnicy otworu iglicy; te same płytki po demontażu z badanego zapalnika (środek) i płytki w postaci przed zmianą (z prawej)

- zwiększono liczbę podkładek aluminiowych w zespole podsypki prochowej (zsp.2) do całkowitej grubości 0,3 mm;
- zwiększono średnicę otworu ϕ 2,2 w płytkach cz. 7 i 8 do wartości 3 mm, kompensując tym samym obecność w otworze iglicy, która nie występuje w zapalniku bojowym (fot.8).

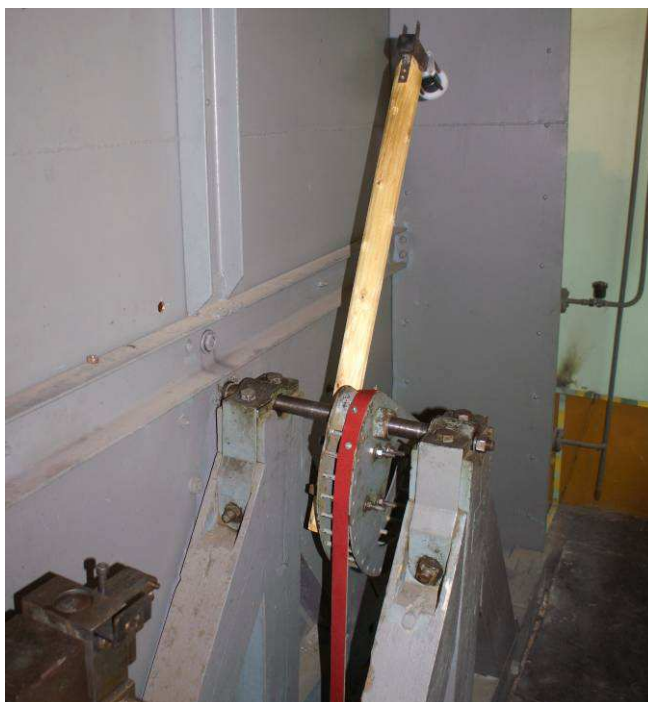
Fot. 9 Zestaw specjalny zapalnika DCR-2 wg sch.5 na stanowisku badawczym

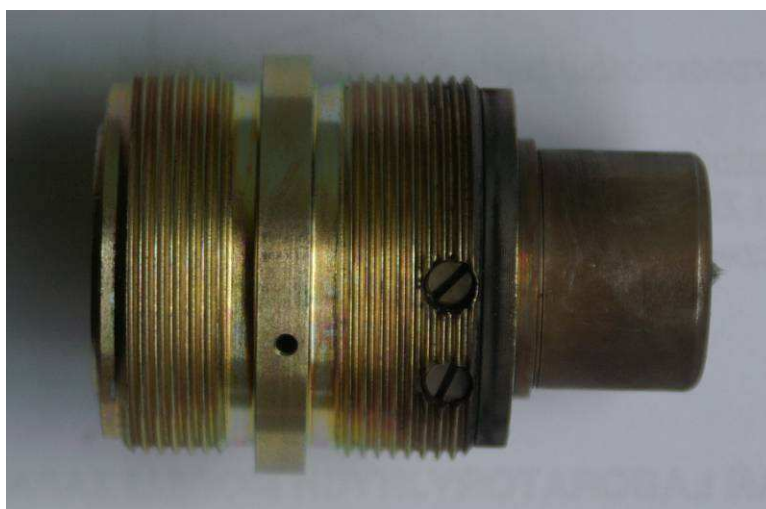
Warunki badania odpowiadały działaniu zapalnika po uderzeniu w cel, tzn. mechanizm zabezpieczająco-uzbrajający znalazł się w położeniu „uzbrojony”, a zadziałanie nastąpiło od mechanizmu uderzeniowego. Ponadto badanie pozwoliło sprawdzić poprawność uzbrojenia zapalnika po uderzeniu w cel, chociaż ze względu na zastosowaną metodę (młot Masseta) ten wynik można traktować jedynie porównawczo, bez odniesienia do realnych warunków strzału. Ta sama uwaga dotyczy działania uderzeniowego. Istotą badania było sprawdzenie poprawności działania łańcucha ogniowego w zapalniku nieuzbrojonym. Zapalnik na stanowisku badawczym pokazano na fot.9. Jako ekwiwalent energii potrzebnej do spowodowania zarówno uzbrojenia jak i zadziałania zapalnika przyjęto wartość energii wytworzonej podczas uderzenia z 10 zęba kafara Masseta. Przeprowadzono badania czterech zestawów zapalników- wynik pozytywny. Zapalnik po badaniu przedstawiono na fot. 10.

Fot. 10 Zestaw specjalny zapalnika DCR-2 wg sch.5 po badaniu

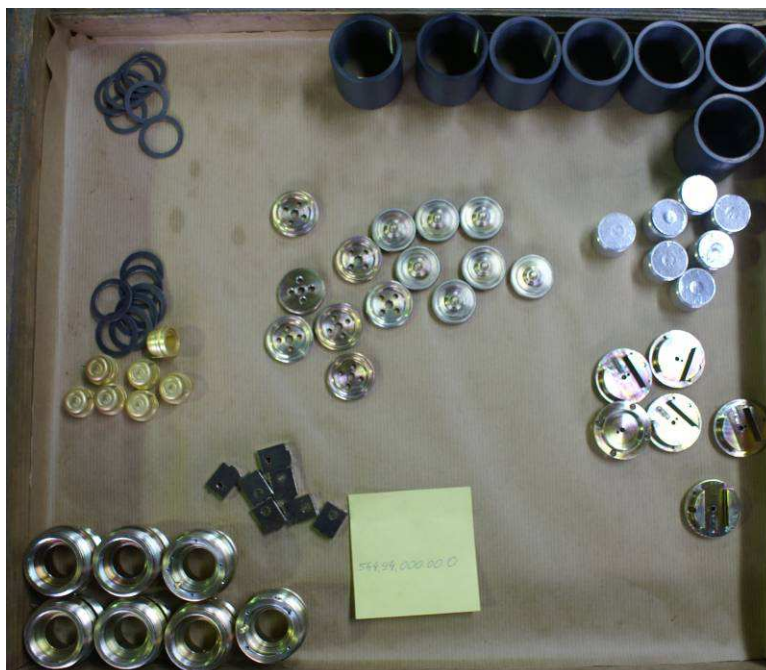
Fot. 11 Części do montażu zestawu specjalnego zapalnika DCR-2 w/g sch. 6
