# Ocena stanu technicznego Hali Gwardii w Warszawie z projektem zabezpieczeń ozdobnych elementów murowych

dr inż. Radosław Sekunda, mgr inż. Roman Lulis, Mazowiecka Okręgowa Izba Inżynierów Budownictwa, mgr inż. Dawid Szymczyk, Polska Grupa Inżynierska

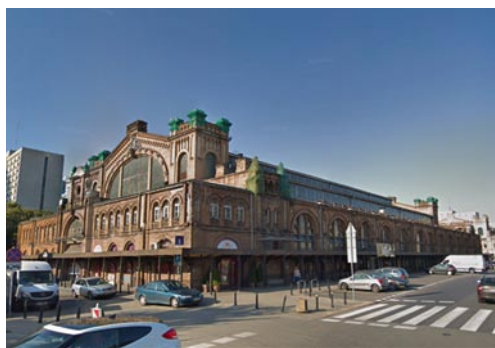
**Fot. 1.**  
Widok  
budynku  
od strony  
północno-  
-wschodniej

- wieżyczki narożne były zabezpieczone siatką materiałową. Rozwiązanie niezapewniające odpowiedniego poziomu bezpieczeństwa w przypadku oderwania się elementu;

- widok budynku od strony północno-wschodniej. Tymczasowe zabezpieczenia wieżyczek przy pomocy zielonych materiałowych siatek (fot. 1);
- wieżyczkę W1 – widok z dachu. Widoczne znaczne uszkodzenia konstrukcji – ubytki cegieł licowych, ozdobnego gzymsu oraz brak czap zabezpieczających wieżyczki od góry. Wieżyczki nieskutecznie zabezpieczone przy pomocy materiałowych siatek, które pod wpływem czasu oraz warunków atmosferycznych uległy degradacji (fot. 2);

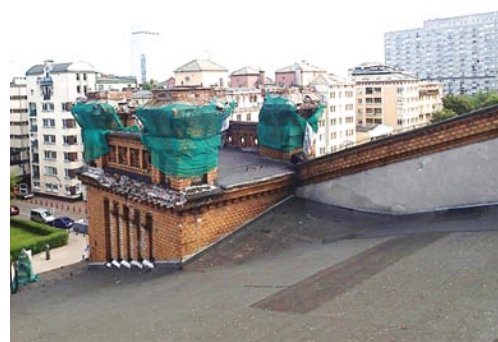
**Fot. 2.**  
Wieżyczka  
W1 – widok  
z dachu

- w najgorszym stanie technicznym znajduje się wieżyczka W1, natomiast w najlepszym wieżyczka W4;
  - zły stan techniczny oblicowań wieżyczek szczytowych – wschodniej W2 oraz zachodniej W5 stwarzający ryzyko samoistnego odspojenia warstwy z cegły klinkierowej i jej upadek z wysokości;

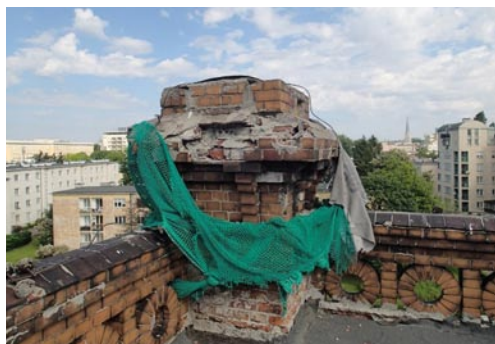
**Fot. 3.**  
Wieżyczka  
W1 – przy-  
kładowe  
uszkodzenia  
wieżyczki

- wieżyczkę W1 – przykładowe uszkodzenia wieżyczki. Widoczne znaczące ubytki w ceglanej strukturze wieżyczki. Siatka zabezpieczająca zniszczona, nie spełnia swojej funkcji (fot. 3);

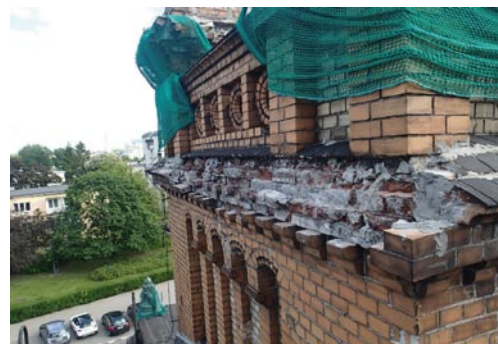
**Fot. 4.**  
Wieżyczka  
W1 – przy-  
kładowe  
uszkodzenia  
gzymsu

- Wieżyczka W1 – przykładowe uszkodzenia gzymsu. Widoczne znaczące ubytki w ceglanej strukturze ozdobnego gzymsu. Brak zabezpieczenia gzymsu (fot. 4);
- uszkodzenia wieżyczki nad portalem wschodnim – widok z dachu budynku. Widoczne braki ceglanej warstwy licowej oraz doraźne naprawy. Istniejące elementy murowe w znacznym stopniu odspojone od konstrukcji muru (fot. 5);

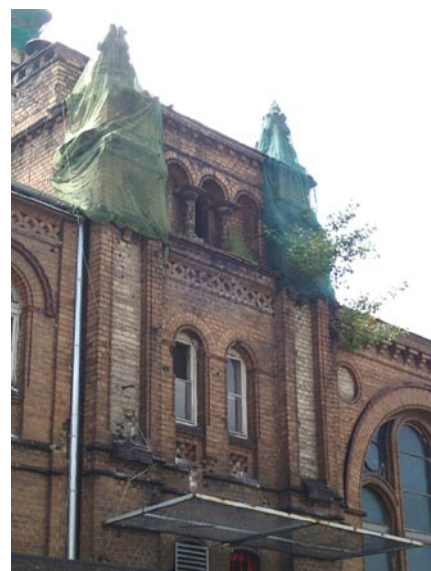
**Fot. 6.**  
Przykładowe  
uszkodzenia oraz  
widoczna roślin-  
ność porastająca  
wieżyczkę W7

- w obszarze wieżyczek W7, W8, W9, W10 widoczna jest roślinność wyrastająca pomiędzy cegieł. System korzeniowy roślinności przyczynia się do destrukcji spoin elementów murowych powodując „rozsadzanie muru”;

- przykładowe uszkodzenia oraz widoczna roślinność porastająca wieżyczkę W7. Część licowa gzymsu „wypaczona i rozsadzona” oddziaływaniem mrozu oraz roślinności zakorzenionej w spoinach muru. Zjawisko niebezpieczne stwarzające ryzyko odspojenia się fragmentu muru o losowej wielkości i upadku z wysokości – zagrożenie bezpieczeństwa osób i mienia (fot. 6).

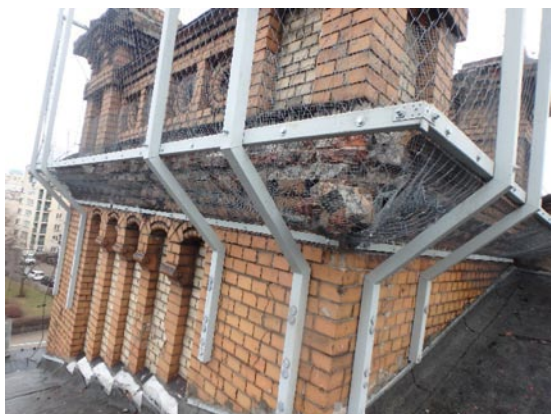
**Fot. 7.** Widok zabezpieczenia wieżyczki W1

- widok zabezpieczenia wieżyczki W1. Widoczny gruz w siatkach przechwytyjących, w tym kilkukilogramowy odłam muru (fot. 7);
- widok zabezpieczenia wieżyczki W5 (fot. 8);
- widok zabezpieczenia wieżyczki wschodniej. Dobry stan konstrukcji i siatek przechwytyjących (fot. 9);
- widok zabezpieczenia wieżyczki W2 (fot. 10);
- widok zabezpieczenia wieżyczki W3 (fot. 11);
- widok zabezpieczenia wieżyczki W4 (fot. 12);
- widok zabezpieczenia wieżyczki W6 (fot. 13);
- widok zabezpieczenia fragmentu elewacji północnej (fot. 14).

We wszystkich siatkach przechwytyjących widoczny jest gruz ceglany.
