Renowacja budynku zabytkowego i jej wpływ na poprawę izolacyjności termicznej ścian na przykładzie kamienicy w Bielsku-Białej

dr hab. inż. Wacław Brachaczek, prof. uczelni, Wydział Inżynierii Materiałów, Budownictwa i Środowiska, Akademia Techniczno-Humanistyczna, Sempre Farby, mgr inż. Adam Chleboś, Akademia Techniczno-Humanistyczna, Interdyscyplinarna Szkoła Doktorska, Sempre Farby, inż. Katarzyna Kubecka-Pomper, Wydział Inżynierii Materiałów, Budownictwa i Środowiska, Akademia Techniczno-Humanistyczna, Bielsko-Biała

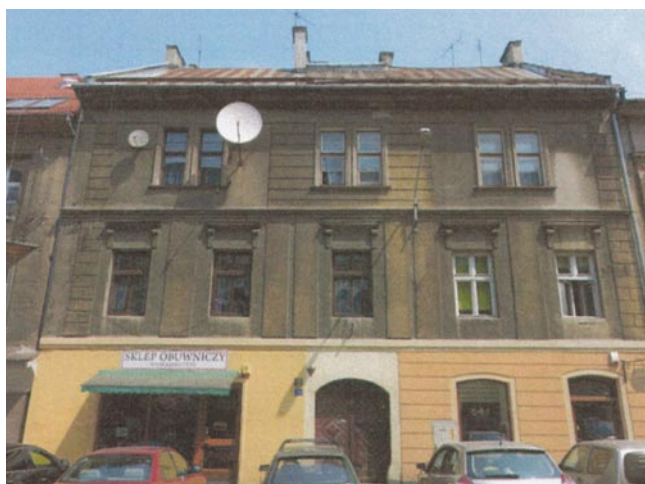
Rys. 1. Widok elewacji frontowej od ul. 11 Listopada

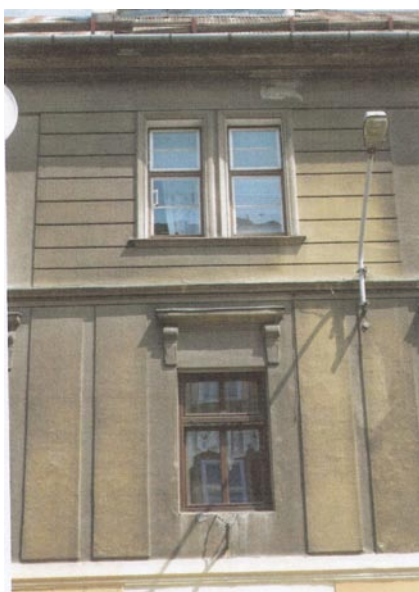
Rys. 2. Fragment elewacji frontowej ze śladami degradacji pod gzymsem oraz oknem piętrowym; widoczne delikatne zdobienia fasady

Ściany zewnętrzne są w stanie dobrym pod względem statycznym. Widoczne są liczne przebarwienia, zacieki, ubytki tynków, zwłaszcza w okolicach gzymsów. Obróbki blacharskie, rynny oraz rury spustowe w partii elewacji frontowej w ostatnim czasie zostały wymienione.

Zgodnie z wytycznymi instytutu WTA poziom zawilgocenia oraz zasolenia murów implikują konieczność skucia starych zdegradowanych wypraw od zewnątrz i wewnątrz oraz aplikację systemu tynków renowacyjnych, mających na celu przyspieszenie wysychania ścian, a także transport szkodliwych soli z muru do swojej porowatej struktury. Zgodnie z wytycznymi [9] zaleca się aplikację półkryjącej obrutki zwiększającej przyczepność do podłoża, położenie 2 cm tynku podkładowego Renowator 525 oraz 2 cm tynku renowacyjnego hydrofobowego Renowator 545.

Ponadto konieczne jest pokrycie zaprawą uszczelniającą pasa cokołu do wysokości ok. 50 cm, celem zabezpieczenia muru przed wodą z rozbrzdgów. Detale należy uzupełnić lub odtworzyć przy użyciu zaprawy sztukatorskiej. Miejsca dotknięte degradacją biologiczną należy pokryć preparatem do usuwania alg i grzybów [6].
