Diagnostyka cienkościennych żelbetowych sklepień kolebkowych w budynku zabytkowym. Część I

mgr inż. Tomasz Majewski (ORCID: 0000-0003-0444-8753), Szkoła Doktorska Wdrożeniowa – Politechnika Gdańska, dr hab. inż. Maciej Niedostatkiwicz, prof. PG (ORCID: 0000-0002-6451-6220), Wydział Inżynierii Lądowej i Środowiska, Politechnika Gdańska

Artykuł stanowi studium przypadku dotyczące oceny stanu technicznego konstrukcji przekrycia Hali Głównej Dworca Kolejowego Gdańsk Główny [1]. Ze względu na prowadzone prace związane z remontem kapitalnym zabytkowego budynku Dworca Głównego PKP w Gdańsku zaistniała konieczność przeprowadzenia rewitalizacji poddasza Hali Głównej, obejmującej między innymi jego termomodernizację (ocieplenie wysklepek) oraz zabezpieczenie elementów więźarów dachowych przed pożarem. Ze względu

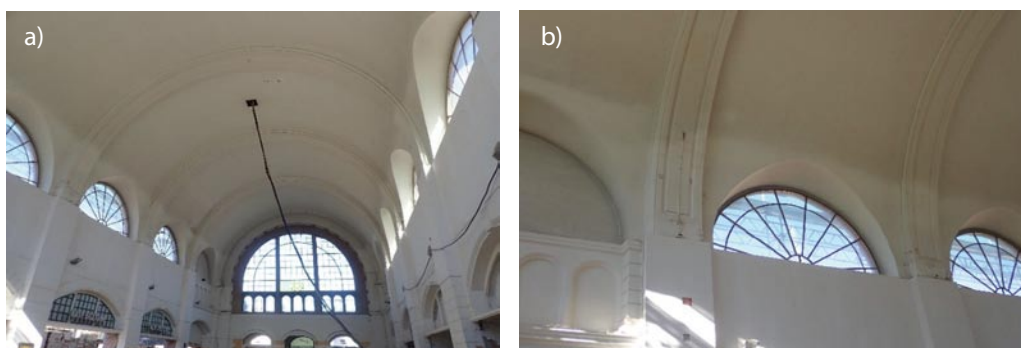
Widok ogólny żelbetowych sklepień kolebkowych od strony Hali Głównej Dworca Kolejowego Gdańsk Główny przedstawiono na rysunku 4a, natomiast rysunek 4b przedstawia widok gurtów w zbliżeniu, w miejscu oparcia stalowych wiązarów dachowych na ścianach podłużnych oraz szczegół wykonania otworów okiennych w przestrzeni pomiędzy kratowymi wiązarami dachowymi.

Rys. 4. Żelbetowe sklepienia kolebkowe (łupiny) nad Halą Główną Dworca Kolejowego Gdańsk Główny – widok: a) ogólny, b) w miejscu oparcia stalowych wiązarów konstrukcji dachu

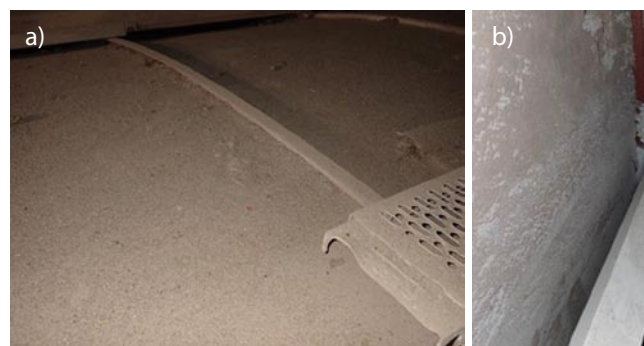
Rys. 5. Widok wierzchu żelbetowego sklepienia kolebkowego SK-2: a) w kluczu, b) w poziomie posadowienia

Na górnej powierzchni wysklepek, w strefach oparcia na ścianach podłużnych, w szczególności na (prawie) pionowej części wysklepki widoczne były nierówności i sfalowania, z dużym prawdopodobieństwem będące następstwem zsuwania się narzucanej ręcznie zaprawy cementowej w trakcie realizacji kolebki (rys. 5b).

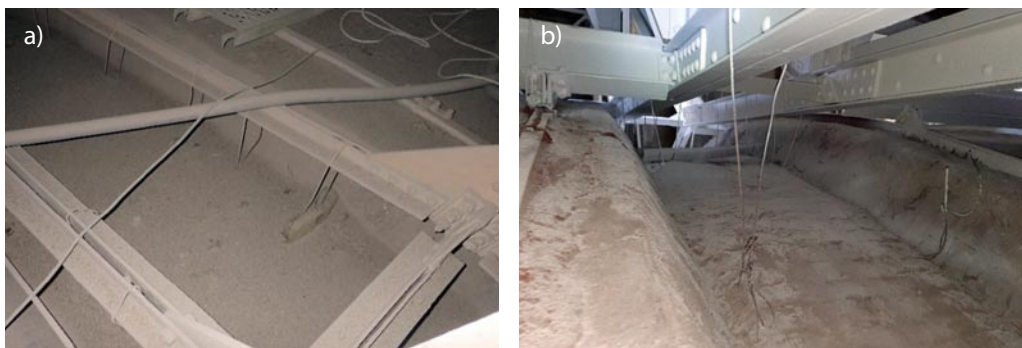
Rys. 6. Gurt pomiędzy łupinami SK-2 i SK-3-widok: a) ogólny, b) w zbliżeniu

W poziomie wierzchu obniżenia łupin (gurtów) brak było widocznych odkrytych prętów zbrojeniowych, nie stwierdzono spękania i zarysowania, jak również odpadania otuliny

betonowej (rys. 6a). Zbrojenie gurtów podwieszane jest do więzarów kratowych za pomocą prętów stalowych o średnicy $\varnothing 3$ mm. Pręty nie wykazywały uszkodzeń korozją wżerową, widoczne były lokalne ślady korozji powierzchniowej. Nie stwierdzono korozji prętów podtrzymujących zbrojenie gurtów (obniżenia) usytuowanych zarówno w kluczu, jak również w strefach przy murach ścian podłużnych.

Na zewnętrznej stronie pobocznic wysklepek w gurtach (wzdłuż osi F i G), w przybliżeniu poniżej połowy odległości pomiędzy płatwiami I210 widoczne były lokalne ubytki betonu i odkryte pręty zbrojenia (siatki zbrojeniowej) (rys. 6b). Elementy stalowe pokryte były korozją powierzchniową, nie stwierdzono rozwoju korozji wżerowej. Na powierzchni zewnętrznej w strefach styku z murami ścian podłużnych, w szczególności na fragmentach zbliżonych do pionowych widoczne były bardzo intensywne sfalowania powierzchni betonu.

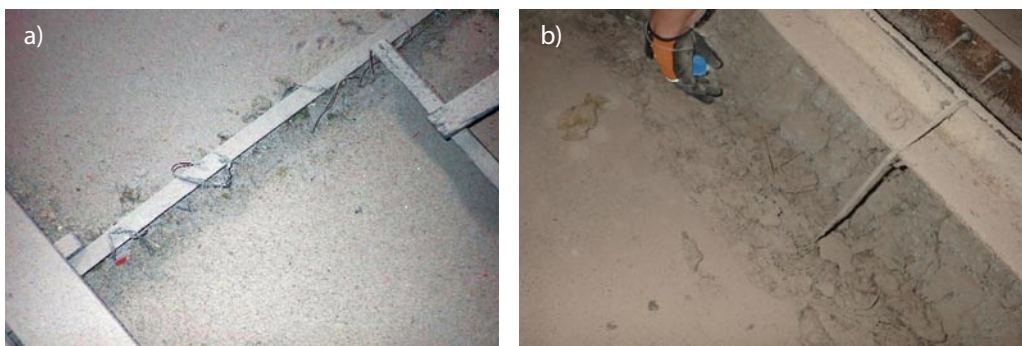
Rys. 7. Widok wierzchu żelbetowego sklepienia kolebkowego SK-1: a) w kluczu, b) wzdłuż gurtu pomiędzy łupinami SK-1 i SK-2

W widoku od strony wierzchniej łupina SK-1 oraz obniżenie pod więzaniem kratowym WK-I, wzdłuż ściany szczytowej w osi 1A również nie wykazywały uszkodzeń w postaci rys i pęknięć (rys. 7a). Szczegółowa analiza sposobu ich wykonania wskazała, że pochodzą one z późniejszego okresu niż pozostałe łupiny, prawdopodobnie zostały zrealizowane w okresie powojennym jako element odbudowy Dworca Głównego ze zniszczeń po II wojnie światowej. Łupina SK-I oraz obniżenie przy ścianie szczytowej charakteryzowały się niską jakością wykonania. Widoczne były intensywne nierówności górnej powierzchni sklepienia oraz rozległe i intensywne sfalowanie powierzchni betonu na pochylonych (niemal pionowych) fragmentach wysklepki. Jednak pomimo niskiej jakości wykonania łupiny SK-I, na jej górnej powierzchni brak było widocznych odkrytych prętów

zbrojeniowych, nie stwierdzono ubytków i odpadania otuliny betonowej, nie zaobserwowano również spękania betonu. W dolnych partiach łupiny SK-I, przy gurdzie przy ścianie szczytowej widoczne były intensywne wady betonu w postaci raków (rozsegregowania betonu) (rys. 7b). Nie stwierdzono rys i pęknięć betonu wysklepek od spodu.
