# Przypadki pęknięcia szyn w świetle obliczeń MES

W artykule przedstawiono przypadki pęknięcia szyn w eksploatowanych liniach kolejowych skutkujące zazwyczaj wypadkami pojazdów kolejowych. Pęknięcia szyn występowały zarówno w torze prostym, jak i w rozjazdach. Do wyjaśnienia przyczyn większości pęknięć szyn zastosowano obliczenia metodą elementów skończonych MES. Symulację wykonano w trzech przypadkach pęknięć szyn w eksploatowanych torach. W podsumowaniu stwierdzono, że duży wpływ na pęknięcie szyn w torze ma stan naprężeń w szynach oraz jakość materiału wynikająca z procesu wytwarzania.

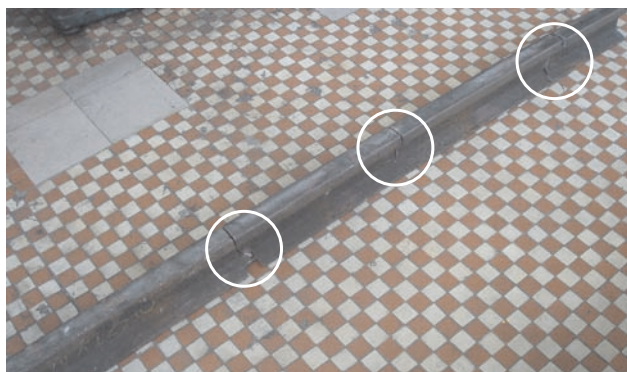
- próbkę **A** pobrano z pękniętej szyny z eksploatowanej linii kolejowej na odcinku prostym, spowodowanej wystąpieniem nadpęknięcia wewnętrznego (*head check*) (rys. 1),
- próbka oznaczona literą **B** pochodziła z szyny pękniętej iglicy wchodzącej w skład rozjazdu kolejowego, mającej zwężoną stopkę szyny frezowaną u wytwórcy rozjazdu (rys. 2),
- próbka **C** pochodziła z pękniętego dziobu krzyżownicy rozjazdu, którego szyna, wykonana ze stali R350HT była obrabiana cieplnie (rys. 3).

Rys. 1. Pęknięcia szyny A [fot. autor]

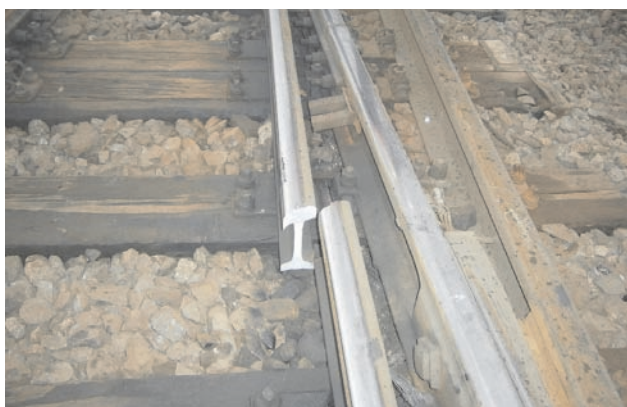
Rys. 2. Pęknięcie szyny B iglicy rozjazdu [fot. autor]

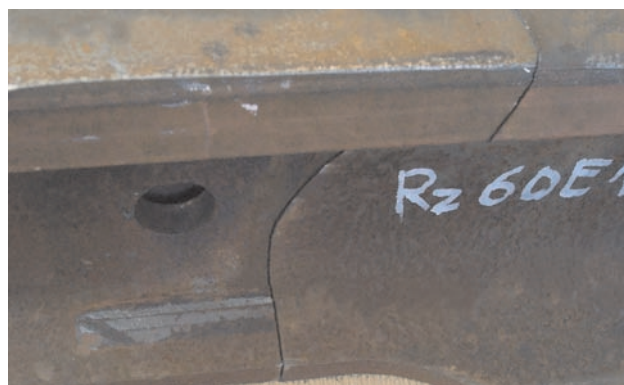
Rys. 3. Pęknięcie szyny C dziobu krzyżownicy rozjazdu [fot. autor]

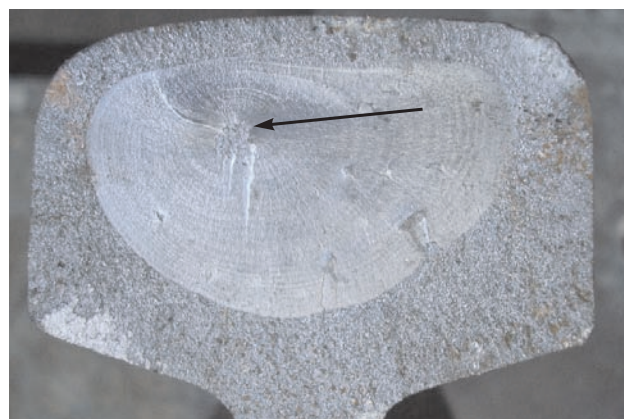
Przełom pęknięcia szyny A na odcinku prostym pokazano na rysunku 4. Jest to pęknięcie zmęczeniowe typu *head check*. Szyny w torze ułożono na początku lat osiemdziesiątych ubiegłego wieku, zatem materiał szyn nie był poddany obróbce próżniowej i właściwości wytrzymałościowe nie były gwarantem materiału dobrej jakości.

Rys. 4. Pęknięcie zmęczeniowe wewnątrz przełomu szyny A [fot. autor]

Jakość materiału szyn i ich właściwości wytrzymałościowe mają decydujące znaczenie na zużycie i żywotność szyn w torze. Pęknięta szyna A wykonana w latach osiemdziesiątych, miała niejednorodne właściwości wytrzymałościowe, znacznie niższe niż wymagania normy PN EN 13674:2011 [7], tym samym niższą odporność na naprężenia powstające podczas pracy w torze. Wynikiem było powstanie pęknięć zmęczeniowych szyn.

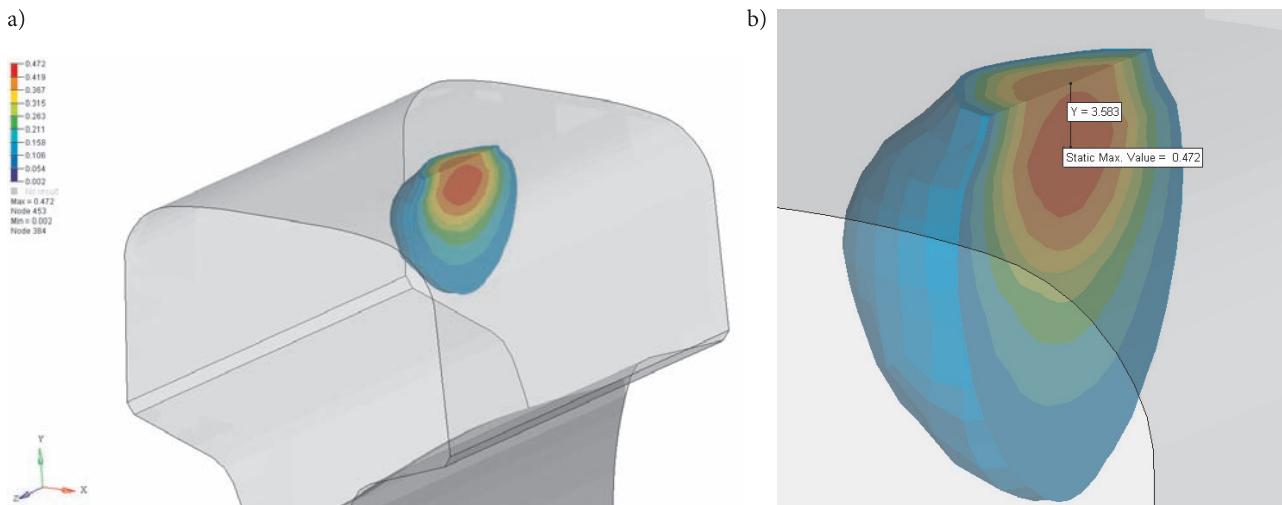
cujących elementach, tj. kole i szynie pod powierzchnią kontaktową, ze znaczną przewagą tych wielkości w szynie. To stwierdzenie potwierdza rysunek 7a, 7b, na którym pokazano izochromy naprężeń zredukowanych w szynie wraz z lokalizacją największego spiętrzenia pod powierzchnią główki szyny.

Najbardziej prawdopodobnym wyjaśnieniem tego zjawiska jest fakt, że na skutek niekorzystnego rozkładu naprężeń kontaktowo-stykowych podczas eksploatacji przy współpracy koło szyna, największe wyciężenie materiału znajduje się nie na powierzchniach stykających się elementów, lecz na niewielkiej głębokości

Rys. 7. Izochromy naprężeń zredukowanych w szynie wraz z lokalizacją największego spiętrzenia pod powierzchnią główki szyny [opracowanie własne]

pod powierzchnią w punktach nazwanych punktami Bielajewa [3]. Miejsca te z uwagi na silną koncentrację naprężeń są źródłem powstania mikropęknięć zmęczeniowych, które przez mechanizm zmęczeniowy rozwijają się wewnątrz materiału szyny. Wpływ na powstanie tego rodzaju pęknięć oraz ich rozwój, mają również wady powierzchni współpracujących, takie jak np. płaskie miejsca na powierzchniach tocznych kół, powodujące znaczny wzrost chwilowych sił dynamicznych podczas jazdy taboru [1], jak również nierówności nawierzchni tworzące powtarzający się układ naprężeń w szynach.

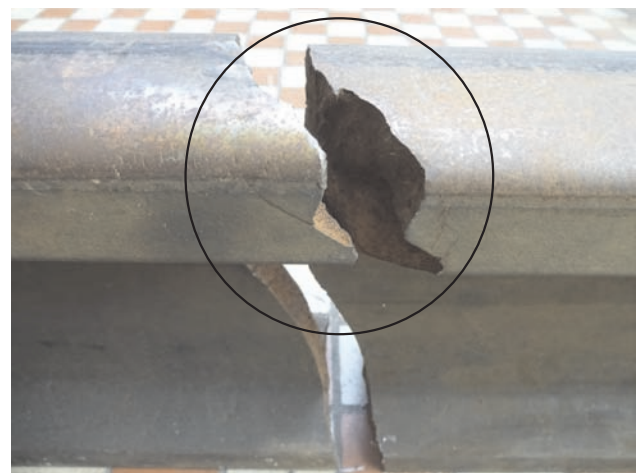
Pęknięcie szyny B iglicy pokazano na rysunku 8, na którym są widoczne wady powierzchni bocznej główki szyny w postaci drobnych nitkowych pęknięć w sąsiedztwie pęknięcia głównego. Stwierdzono, że te pęknięcia pochodzą z materiału wsadowego i zawierają wtrącenia niemetaliczne. Prawdopodobnie są to wtrącenia pochodzące z procesu odlewania ciągłego kęsisk stosowanych jako wsad do walcowania szyn. Z uwagi na skorodowanie przełomu pęknięcia głównego, nie stwierdzono wad typu pęknięcie zmęczeniowe.

Rys. 8. Pęknięcie szyny B iglicy z widocznymi wadami [fot. autor]

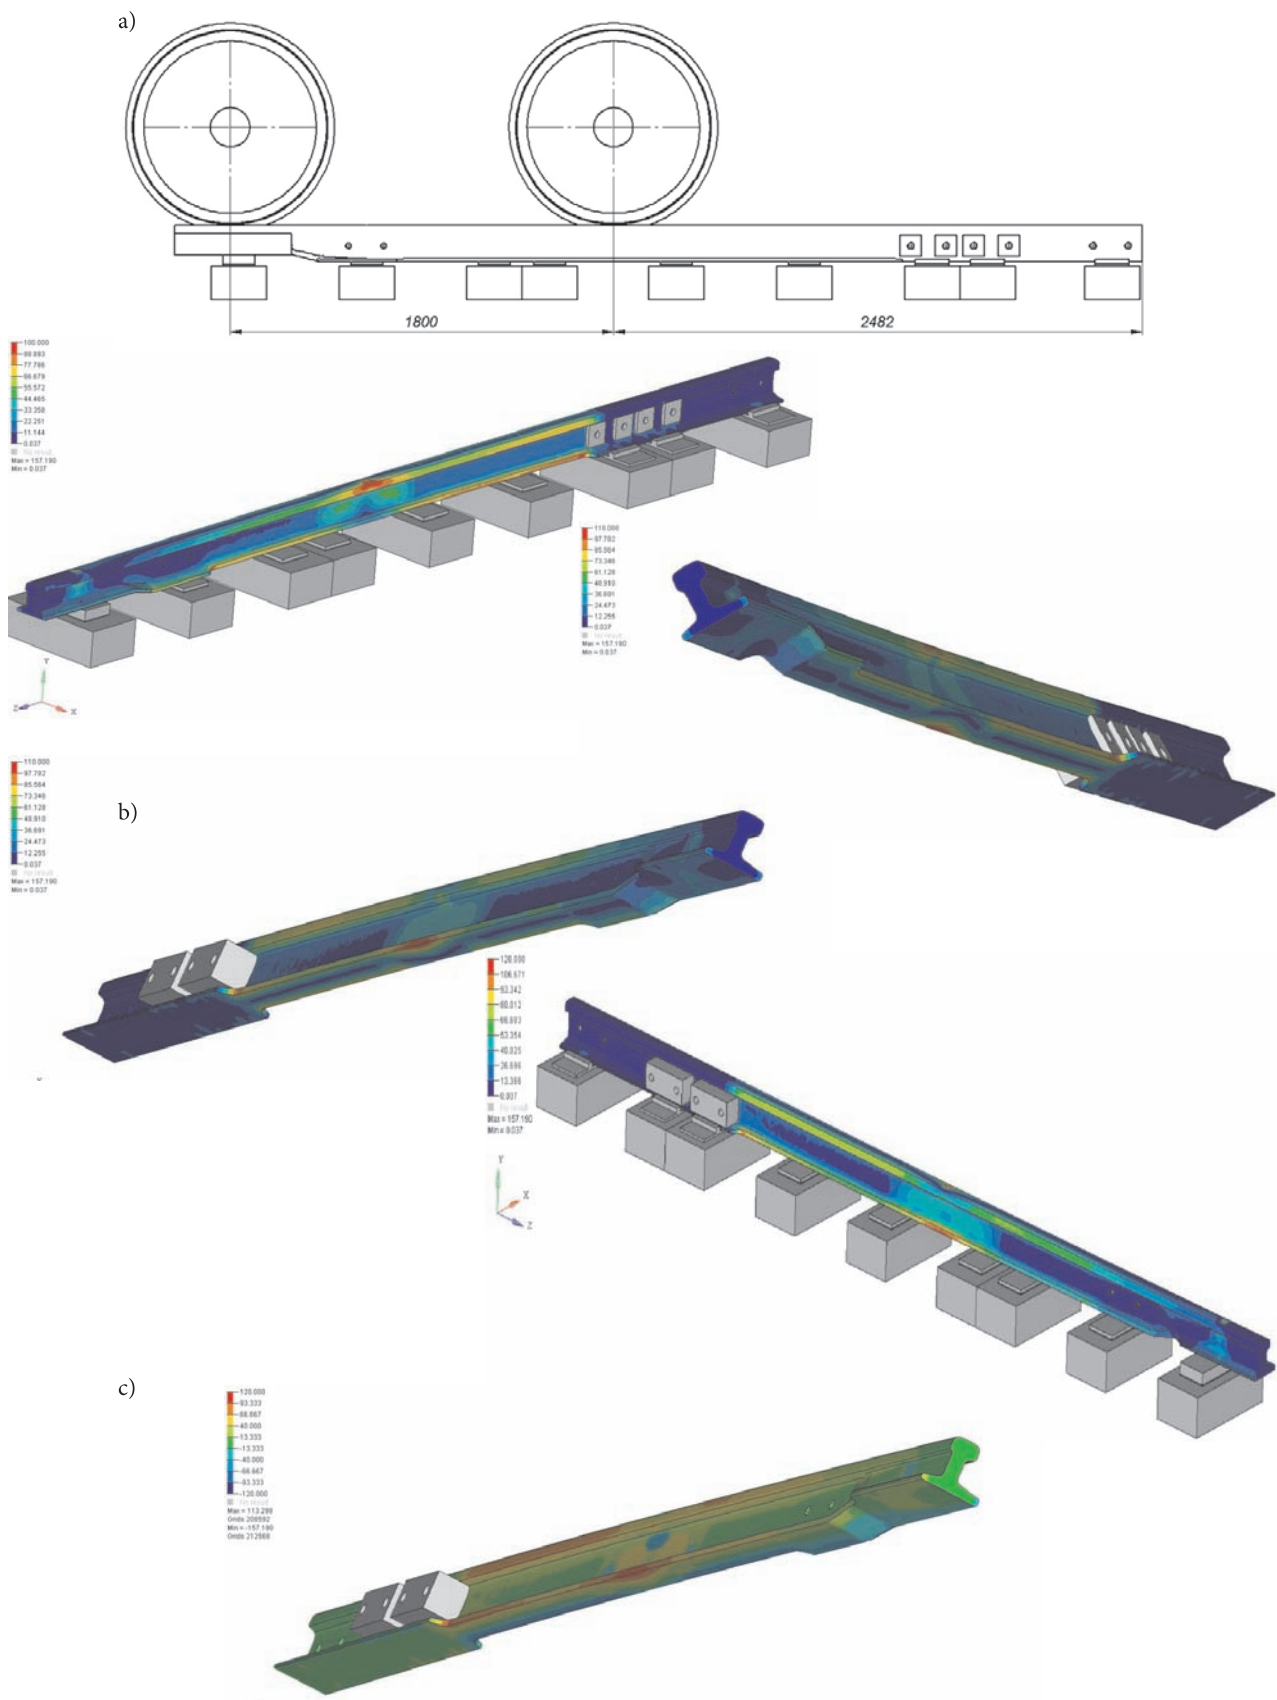
nych z tym obciążeniami, a na rysunku 11 rozkład naprężeń na przekroju iglicy przy obciążeniu nr 3. We wszystkich przypadkach stwierdzono niesymetryczny rozkład naprężeń pochodzących od nałożenia się naprężeń wywołanych zginaniem iglicy oraz obciążenia pionowego  $F = 110 \text{ kN}$ , a także sumowanie się naprężeń po lewej stronie stopki i redukcja po prawej. Maksymalne naprężenia w iglicy

związane z tego rodzaju obciążeniami nie przekraczają  $150 \text{ MPa}$ .

Zmienne, niesymetryczne naprężenia na osłabionym przez frezowanie stopki przekroju iglicy oraz stwierdzone wady materiałowe typu nitkowe wtrącenia niemetaliczne spowodowały osłabienie wytrzymałości materiału, co w wyniku zmiennych cyklicznych obciążeń spowodowało pęknięcie dziobu iglicy rozjazdu.

Rys. 10. Naprężenia zredukowane od obciążenia pionowego  $F = 110$  kN dla każdego z kół zestawu oraz od zgięcia iglicy (obciążenie nr 3): a), b) naprężenia zredukowane, c) naprężenia zredukowane z uwzględnieniem rozciągania i ściskania [opracowanie własne]

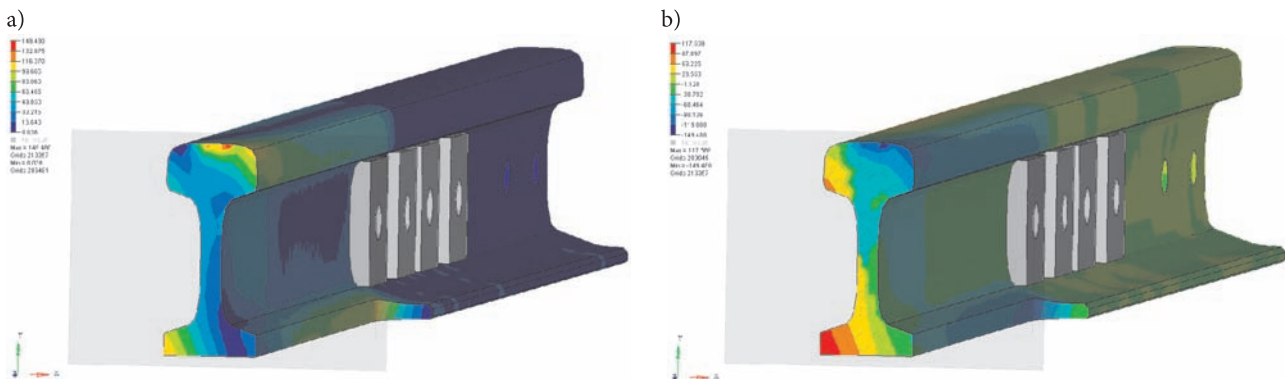
Rys. 11. Niesymetryczny rozkład naprężeń zredukowanych na przekroju szyny iglicy przy  $F = 110$  kN: a) naprężenia zredukowane, b) naprężenia zredukowane z uwzględnieniem rozciągania i ściskania (widoczne sumowanie się naprężeń po lewej stronie stopki i redukcje po prawej) [opracowanie własne]

Analizując szynę B iglicy rozjazdu należy stwierdzić, że we wszystkich przypadkach obliczeń MES stwierdzono niesymetryczny rozkład naprężeń pochodzących od nałożenia się naprężeń wywołanych zginaniem iglicy oraz obciążenia pionowego siłą  $F = 110$  [kN], a także sumowanie się naprężeń po lewej stronie stopki i redukcję po prawej. Również i w tym przypadku jakość materiału iglicy przyczyniła się do osłabienia właściwości wytrzymałościowych materiału na skutek obecności wad powstałych podczas produkcji szyn.

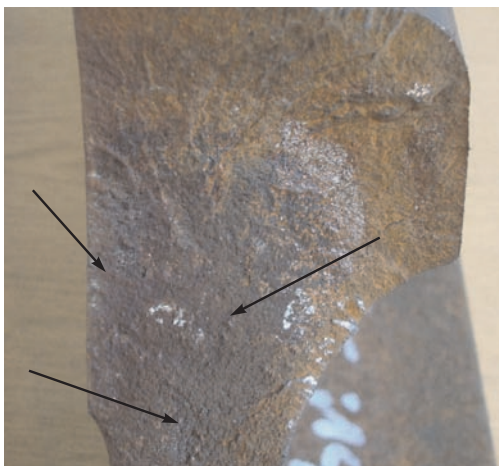
Na rysunku 12 pokazano pęknięty przełom szyny C dziobu krzyżownicy z widocznymi trzema ogniskami powstania pęknięcia zmęczeniowego szyny.

Rys. 12. Przełom pękniętej szyny C dziobu krzyżownicy z oznaczeniem źródła pęknięcia zmęczeniowego (powstanie mikropęknięć) [fot. autor]

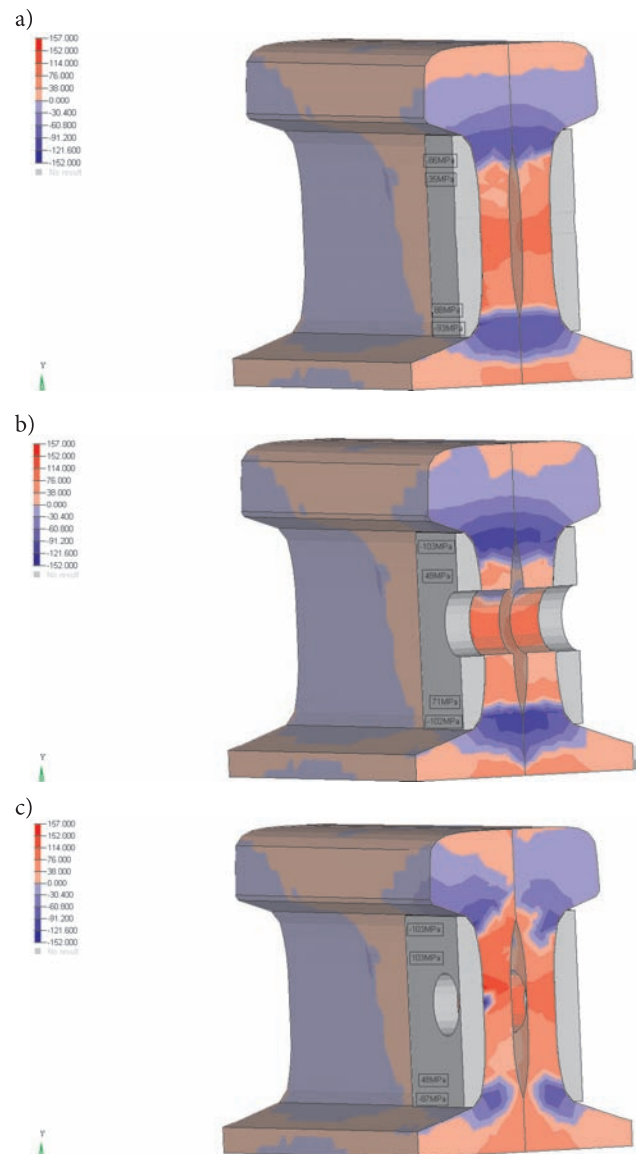
Na rysunku 15 pokazano gradient naprężeń zredukowanych w obrębie główki i stopki szyny pochodzący od siły osiowej skręcenia  $S = 246$  kN oraz od obciążenia pionowego  $F = 110$  kN dla najbardziej niekorzystnego przypadku obciążenia, tj. przed otworem, w środku otworu i za otworem. Dodatkowo należy uwzględnić istnienie naprężeń własnych szyn oraz naprężeń powstających podczas montażu krzyżownicy.

Rys. 15. Gradient naprężeń zredukowanych w obrębie główki i stopki szyny pochodzący od siły osiowej skręcenia  $S = 246$  kN oraz od obciążenia pionowego  $F = 110$  kN dla najbardziej niekorzystnego przypadku L3: a) przed otworem, b) w środku otworu, c) za otworem [opracowanie własne]

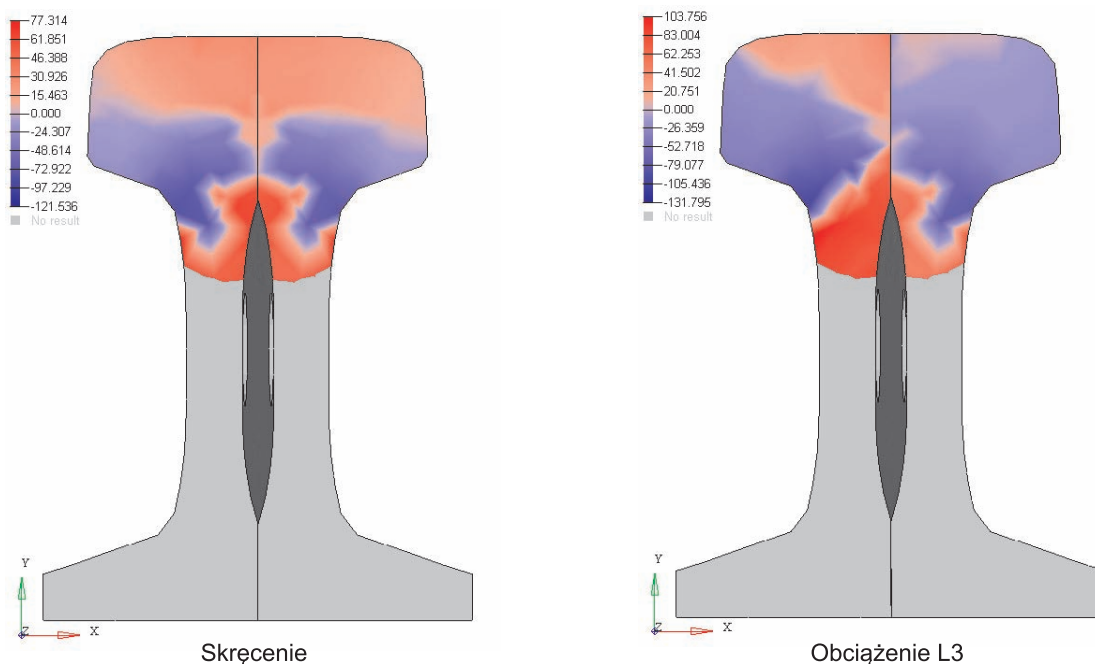
Rysunek nr 16 przedstawia przemieszczanie się granicy pomiędzy naprężeniami ściskającymi i rozciągającymi o gradientcie na poziomie 230 MPa ( $-120$  MPa, 100 MPa), podczas przejazdu koła zestawu w obrębie przejścia główki szyny w szyjkę. Przyczyną tego efektu było wprowadzenie wstępnych naprężeń od występującego w tym miejscu połączenia

śrubowego. Nałożenie się naprężeń pochodzących od połączenia śrubowego i nacisku koła występujące cyklicznie podczas eksploatacji, powodowało powstanie w tym obszarze obciążenia mającego charakter zmęczeniowy o najbardziej niekorzystnym, symetrycznie zmiennym przebiegu.

W wyniku sumowania się naprężeń oraz cyklicznych zmian naprężeń powstawały mikropęknięcia w obszarze przejścia główki w szyjkę szyny, które następnie w wyniku działania mechanizmu zmęczeniowego rozrastały się, powodując w efekcie wystąpienie pęknięcia dziubu krzyżownicy.

Rys. 16. Przemieszczenie granicy pomiędzy naprężeniami rozciągającymi i ściskającymi w obrębie główki za otworem ustalającym w czasie przejazdu koła [opracowanie własne]

na wystąpienie nagłego przejścia naprężeń ściskających i rozciągających w obszarze główki i szyjki szyny, a także istnienie naprężeń własnych szyny. Na skutek zmian obciążenia dziobu krzyżownicy w trakcie przejazdu taboru kolejowego i cyklicznych zmian naprężeń, powstałe mikropęknięcia, wskutek działania mechanizmu zmęczeniowego, rozrastały się powodując pęknięcie dziobu krzyżownicy.
