Zagrożenia związane z głębokim posadawianiem budowli w obrębie ilów miocennskich występujących w podłożu Krakowa

Threats related to the deep foundation of buildings within the Miocene clays occurring in the area of Kraków. *Prz. Geol.*, 70: 581–589; doi: 10.7306/2022.20

Keywords: swelling, expansion, Miocene clays, construction failures

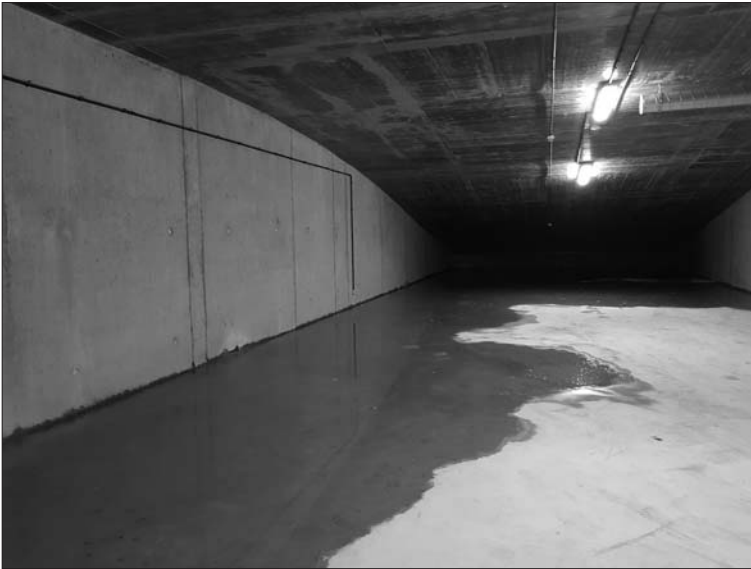
Pierwszy przykład stanowi budynek biurowy o trzech podziemnych kondygnacjach, zlokalizowany w południowo zachodniej części miasta. Po wybudowaniu omawianego obiektu doszło do spękania żelbetowej płyty fundamentowej o grubości 0,6–0,8 m oraz niekontrolowanego dopływu wody do pomieszczeń (ryc. 2).

Ryc. 2. Pęknięta płyta fundamentowa z zaznaczonym wypływem wody. Fot. R. Kaczmarczyk

Wyniki wierceń o głębokości ok. 30 m p.p.t. (wykonanych po wystąpieniu uszkodzeń) wykazały, że od głębokości ok. 15,0–21,6 m p.p.t. (od ok. 2,0 do ok. 5,5 m pod płytą fundamentową) w obrębie ilów występowały zawodnione przewarstwienia piasków i gipsów (warstw chodenickich) (ryc. 3). W otworach wiertniczych poziom wód gruntowych został nawiercony na różnych głębokościach (od 28 m p.p.t. w strefie kontaktu ilów z wapieniami górnej jury do 21,6 m p.p.t. w przewarstwiach gipsów w ilach). Poziom wód gruntowych stabilizował się na głębokości 3,4 m p.p.t., co świadczy o kontaktach hydraulicznych na różnych głębokościach. Badania współczynnika filtracji wykazały, że względnie jednorodne ropy pylaste

Zmiana naprężenia w podłożu gruntowym wytworzona w wyniku odprężenia wykopem fundamentowym spowodowała powstanie licznych mikrospekkań i mikroszczelin – uprzywilejowanych dróg filtracji wód podziemnych, wzdłuż których prędkość przepływu znacząco wzrosła w stosunku do oznaczonej w badaniach laboratoryjnych. Największe zniszczenia struktury w iłach powstały pod i w rejonie słupów tymczasowych, które podczas budowy były poddawane dużym i zmiennym naprężeniom pionowym i bocznym. Potwierdziły to wyniki uszkodzeń płyty fundamentowej. Stwierdzono wówczas, że przebiecia wody spod płyty fundamentowej pojawiły się w bezpośrednim sąsiedztwie słupów tymczasowych, następnie woda przemieszczała się poziomo pod płytą w strefie kontaktu z iłami, spękanych w części stropowej, powodując ich pęcznienie.

Pęknięcie grubej (0,6–0,8 m) żelbetowej płyty dennej nie miało istotnego wpływu na bezpieczeństwo użytkownika budynku, powstała konieczność ciągłego pompowania wody. Podjęto próby odcięcia dopływu wody za pomocą metod iniekcyjnych, lecz nie dały one zadowalających rezultatów z uwagi na problemy z lokalizacją miejsc wypływu wody pod płytą fundamentową.

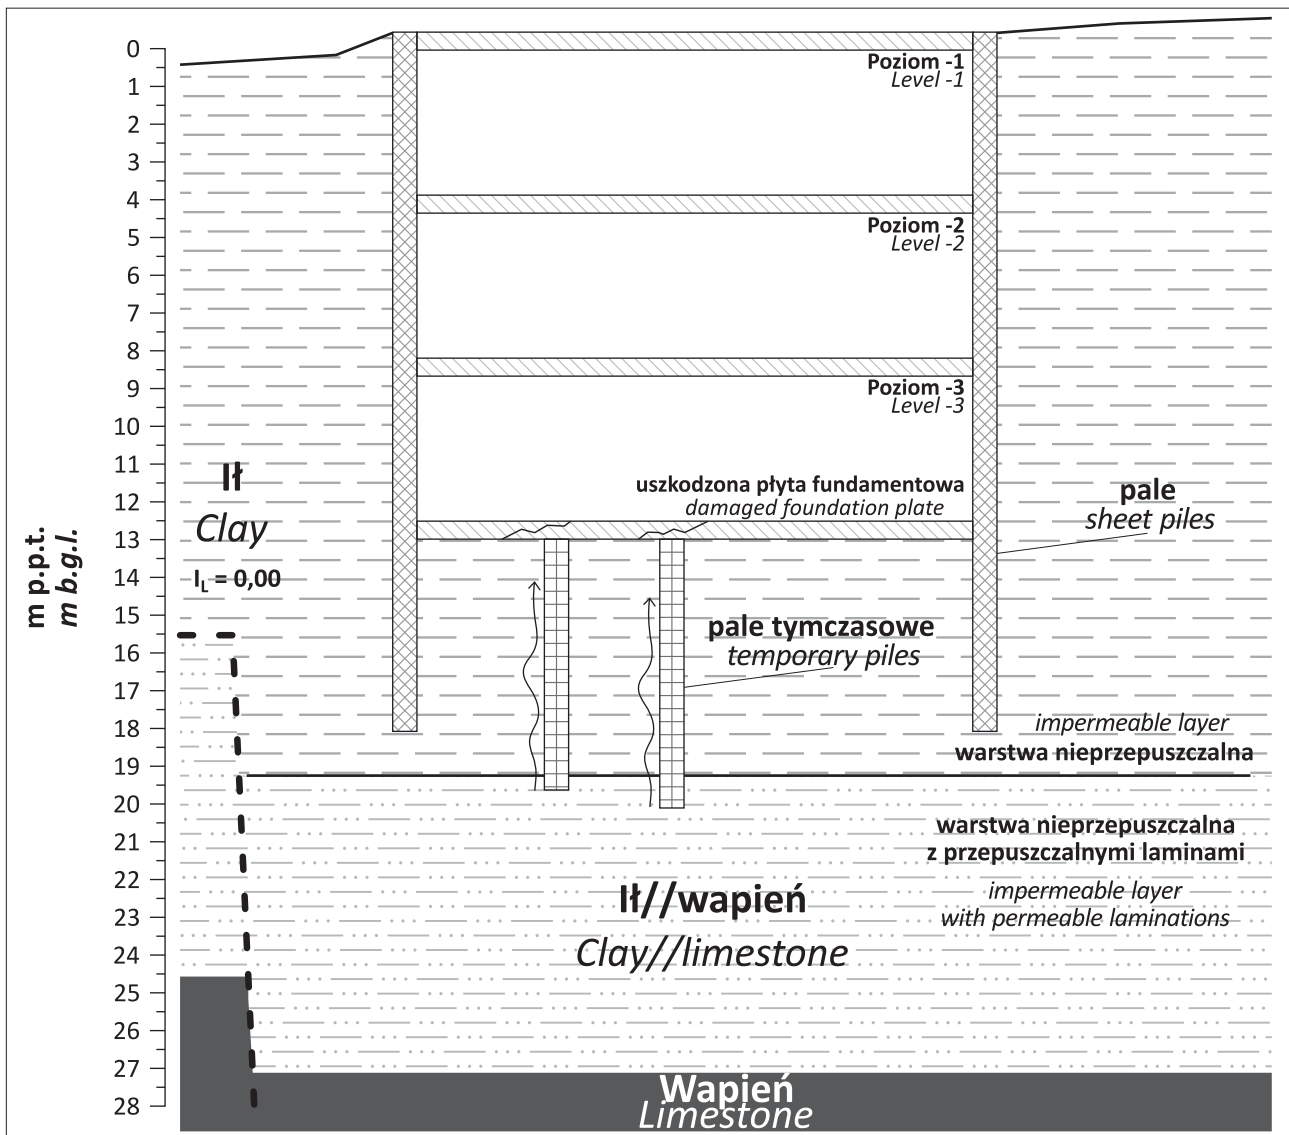
Ryc. 3. Schemat zniszczenia płyty fundamentowej przez podciąganie wody z przepuszczalnych lamin

(występujące powyżej poziomu posadowienia) są niemal nieprzepuszczalne dla wody, natomiast współczynniki filtracji dla próbek wyciętych z przewarstwień iłów gipsem oraz iłów z piaskowcem były typowe dla gruntów średnio przepuszczalnych. Iły cechowały się bardzo zróżnicowaną podatnością na zmiany objętości. W zależności od głębokości poboru próbek wskaźnik pęcznienia wahał się od ok. 8% do niemal 57%, a ciśnienie pęcznienia kształtowało się w szerokim zakresie 80–185 kPa. Najwyższą podatność na pęcznienie stwierdzono w poziomie posadowienia ok. 13,0 m p.p.t.

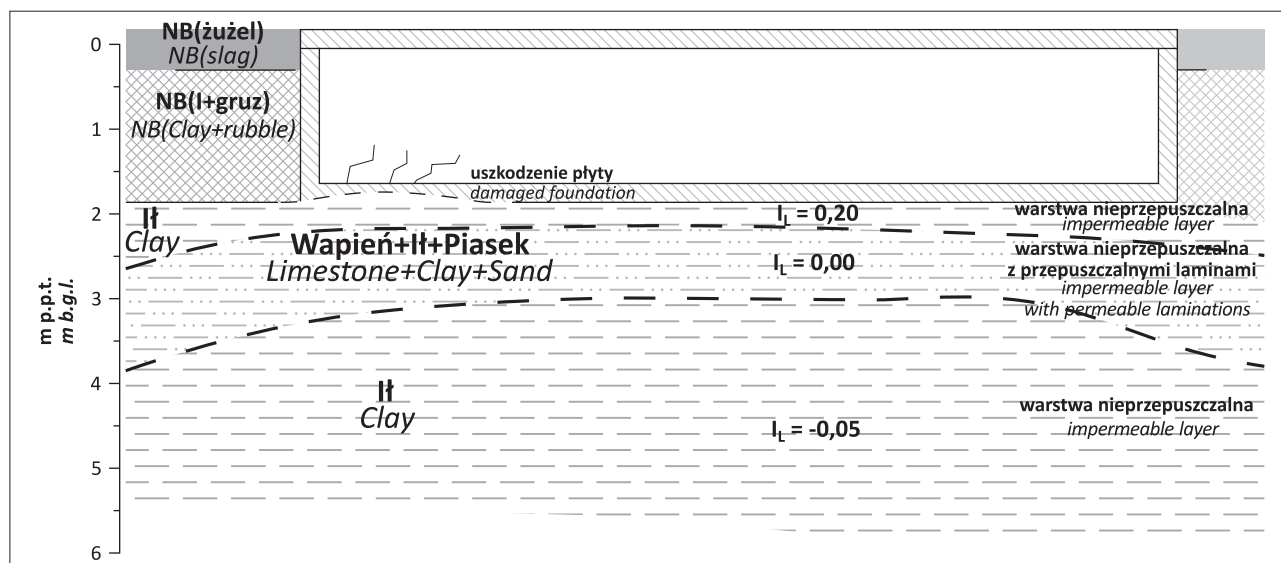
Ryc. 4. Schemat zniszczenia płyty fundamentowej przez cykliczne zmiany objętości materiału pod fundamentem
Fig. 4. Diagram of failure of a foundation slab by cyclical changes in the volume of material under the foundation

giczną przyczyną uszkodzeń budynku są zmiany objętościowe gruntów podłoża wywołane pęcznieniem i skurczem łąw, zachodzącym naprzemiennie w okresach opadów atmosferycznych oraz podczas suszy.

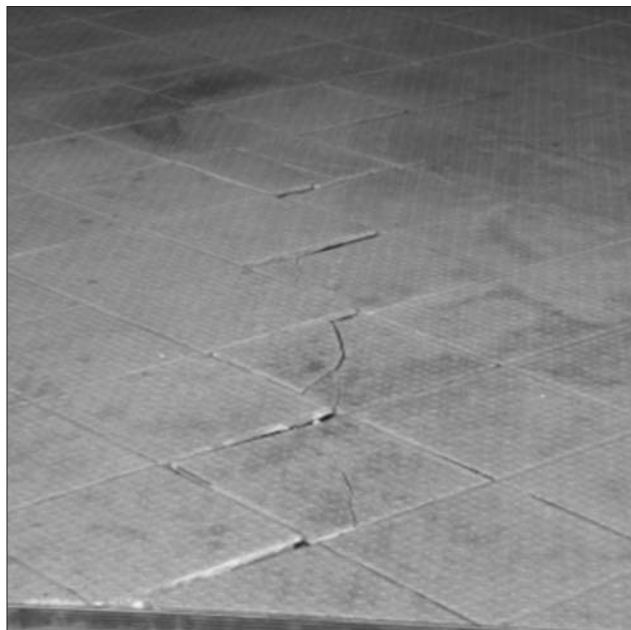
Prace budowlane były realizowane w latach 2004–2006. Przez pierwsze trzy lata użytkowania budynku nie stwierdzono żadnych zastrzeżeń. W protokołach sporządzonych w latach 2007–2010 stwierdzono dobry lub bardzo dobry stan elewacji, fundamentów, ścian podziemnych i konstrukcyjnych. Pierwsze uszkodzenia zanotowano po nadzwyczaj długotrwałych i intensywnych opadach w roku 2010. Od tego okresu pęknięcia ścian, elewacji oraz lokalne wypiętrzenia płyty zaczęły się pojawiać cyklicznie w okresach suszy i opadów (ryc. 5). Wyniki prowadzonych prac kontrolnych wykazały, że wartość wskaźnika pęcznienia zmienia się w przedziale 27,5–36,8%, a ciśnienie pęcznienia w zakresie 150–270 kPa. Wielkość zmniejszenia się objętości próbek pobranych w podłożu analizowanego budynku przy wysychaniu od wilgotności naturalnej do wilgotności granicy skurczalności waha się w zakresie od 1,50 do 12,3%. Budynek znajduje się w odległości ok. 150 m od rzeki. Wstępne rozpoznanie pozwala wnioskować o istnieniu kontaktów hydraulicznych wód obecnych w przepuszczalnych przewarstwieniach iłów oraz w kontaktujących się z nimi aluwiami rzeczными. Wyniki rozpoznania wskazały, że najbardziej prawdopodobną geolo-

Ryc. 5. Lokalne zniszczenia posadzki. Fot. R. Kaczmarczyk
Fig. 5. Local damage of the floor. Photo by R. Kaczmarczyk

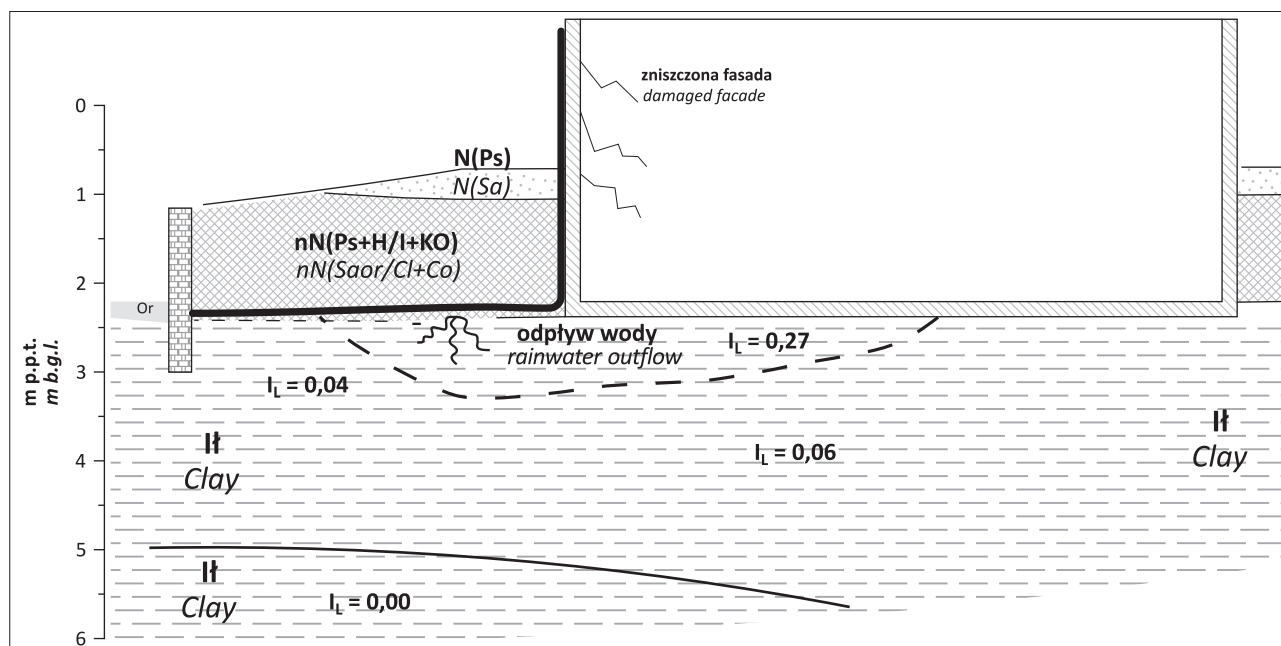
Uszkodzenia związane z podatnością gruntów łąłstych na pęcznienie i skurcz mogą być także wynikiem przeciekania do podłoża pod fundamentami wód opadowych ze skorodowanych rynien. Przykładem takiej awarii jest spękanie budynku z lat 60. XX w., powstałe po ponad 50-letnim okresie bezproblemowego użytkowania. Pojawiające się coraz częściej nawalne opady niejednokrotnie przekraczają możliwość odprowadzenia wód opadowych przez istniejący system drenażowy, prowadząc do wzrostu ciśnienia w niżej położonych odcinkach rur, co powoduje ich rozszczelnienie lub pękanie. Woda z pękniętej rury przedostając się do gruntu pod budynkiem, spowodowała pęcznienie łąłw oraz najprawdopodobniej jego skurcz w okresach suchych. Proces ten doprowadził do powstania szczeliny (wolnej przestrzeni) pomiędzy fundamentem a gruntem i w konsekwencji pęknięcia ścian. W rozpatrywanym przypadku, na podstawie badań archiwalnych, wartości ciśnienia pęcznienia nie przekraczały 100 kPa, lecz cyklicznie zmiany objętości mają istotny wpływ na powstanie uszkodzeń ścian budynku. W kilkudziesięcioletnich budynkach, w których wody z dachów do kanalizacji deszczowej odpływają w rurach żeliwnych (podatnych na korozję), należy się liczyć z ryzykiem utraty szczelności (ryc. 6).

Ryc. 6. Schemat zniszczenia fasady budynku przez pęcznienie materiału pod fundamentem w wyniku zawodnienia

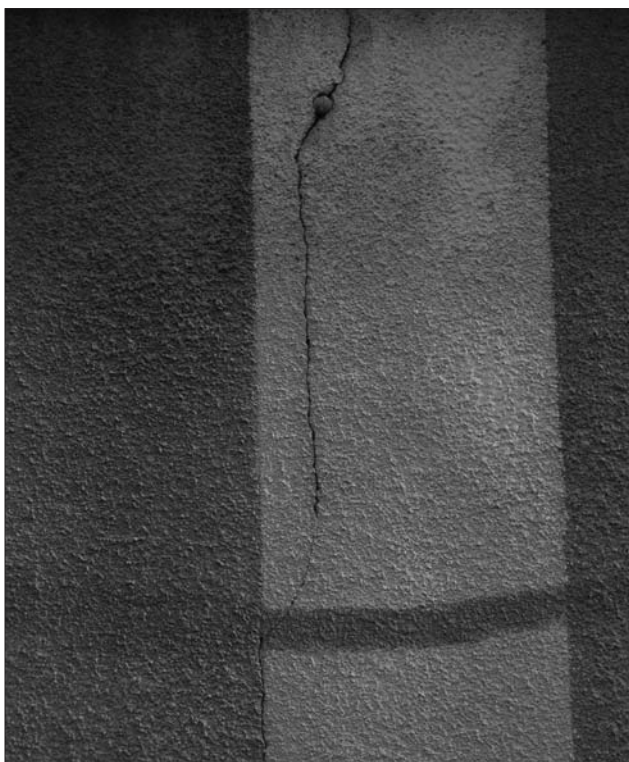
Początkowo uszkodzenia pojawiły się w drugiej kondygnacji podziemnej w wyniku przecieków wód opadowych spływających przez spękaną ścianę żelbetową, od strony niepodpiwniczonego podwórka (ryc. 7). W podłożu budynku nawiercono cztery zróżnicowane genetycznie i litologicznie typy utworów, są to: nasypy budowlane z piasków, nasypy łąlsto-piaszczyste ze żwirem lub gruzem oraz grunty rodzime składające się z łąłw i łąłw z przewarstwieniami piasków pylastych lub gipsu.

Z uwagi na zróżnicowanie warunków gruntowych pod fundamentami ustalenie jednoznacznej przyczyny powstawania uszkodzeń było stosunkowo trudne. Wyniki wierceń wskazały, że miąższość nasypów jest większa niż poziom posadowienia niepodpiwniczonej części budynku. Występowanie poniżej fundamentów warstwy gruntów nasypowych zróżnicowanych pod względem miąższości, rodzaju i zagęszczenia w warunkach wzrostu zawodnienia niesie ryzyko wystąpienia osiadania zapadowego gruntów nasypowych czyli hydrokompakcji i w konsekwencji nierównomiernych osiadań (Kaczmarczyk i in., 2018).

Ryc. 7. Spękania w obrębie fasady budynku. Fot. R. Kaczmarczyk
Fig. 7. Cracks within the facade of the building. Photo by R. Kaczmarczyk

się w granicach 20–31%, a ciśnienie pęcznienia od 80 do 150 kPa.

Zarówno w przypadku hydrokompakcji, jak i zmian objętościowych wywołanych pęcznieniem lub skurczem zasadniczą przyczyną zmian parametrów geotechnicznych utworów występujących w podłożu analizowanego budynku są warunki wodne.
