ARKADIUSZ POLECKI

Generalna Dyrekcja Dróg Krajowych i Autostrad
Oddział we Wrocławiu
apolecki@gddkia.gov.pl

Utrzymanie nawierzchni wykonanych z betonu cementowego – typowe uszkodzenia eksploatacyjne, przykłady technologii napraw

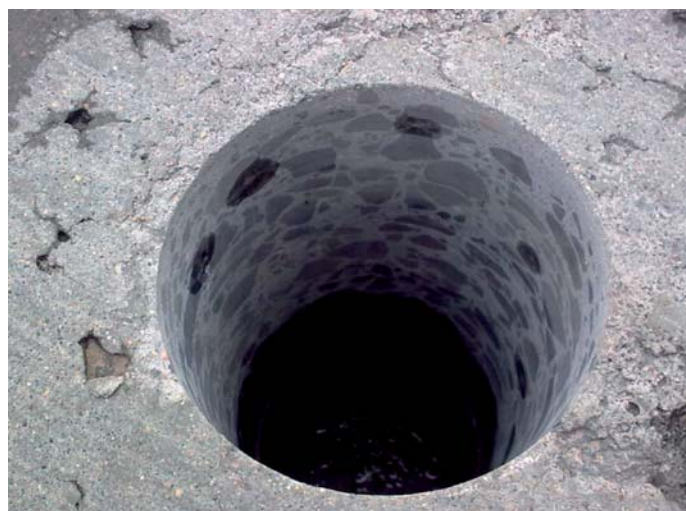
Fot. 2. Uszkodzenie powierzchniowe – wykwity i lejki wokół wykonanego odwiertu. Droga krajowa nr 18 [4]

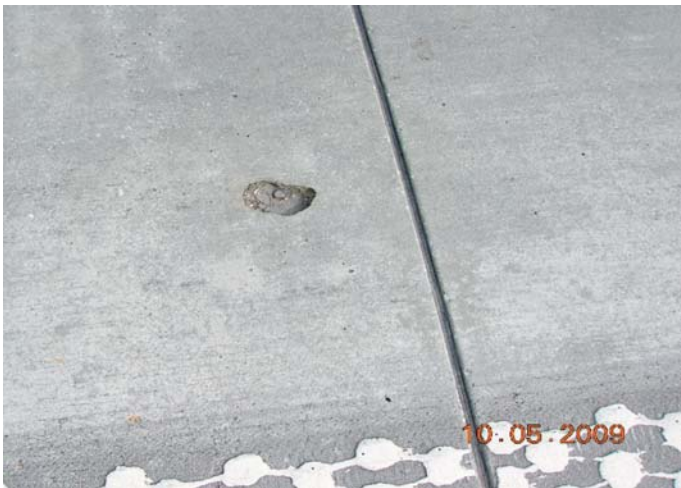
Fot. 3. Uszkodzenie powierzchniowe – ubytki związane z wykruszeniem górnej powierzchni. Autostrada A4 [4]

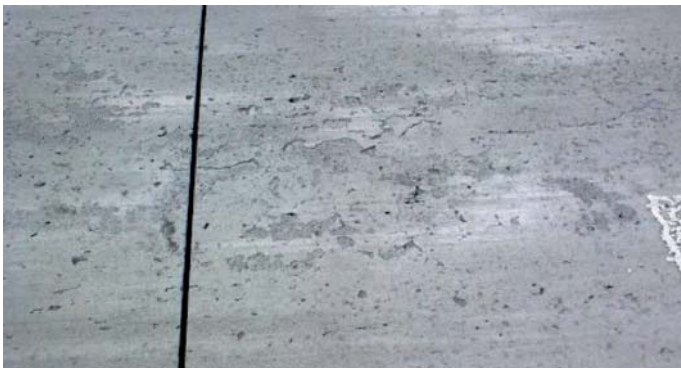
Fot. 4. Uszkodzenie powierzchniowe – złuszczenia powstałe w wyniku „odklejenia” powierzchniowej warstwy mleczka cementowego. Droga krajowa nr 18 [4]

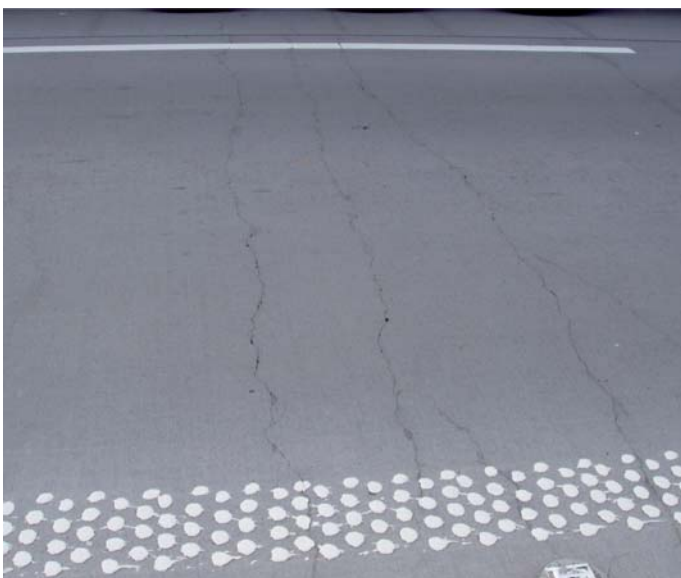
Fot. 5. Uszkodzenie powierzchniowe – spękania włosowate (mikropęknięcia). Autostrada A4 [4]

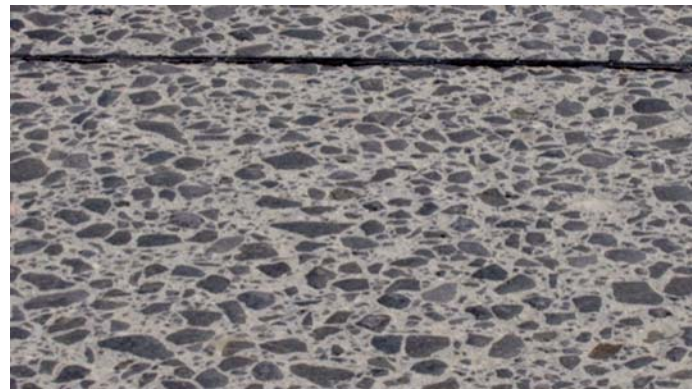
Fot. 6. Uszkodzenie powierzchniowe – wytarcie górnej warstwy nawierzchni i ekspozycja ziaren kruszywa. Droga krajowa nr 18 [4]

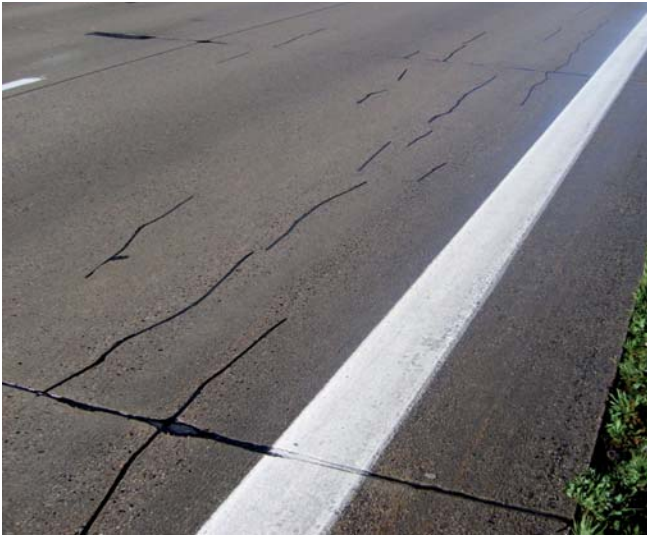
Fot. 7. Uszkodzenie strukturalne – spękania podłużne, uszkodzenie krawędzi, deformacja szczelin. Autostrada A18 [3]

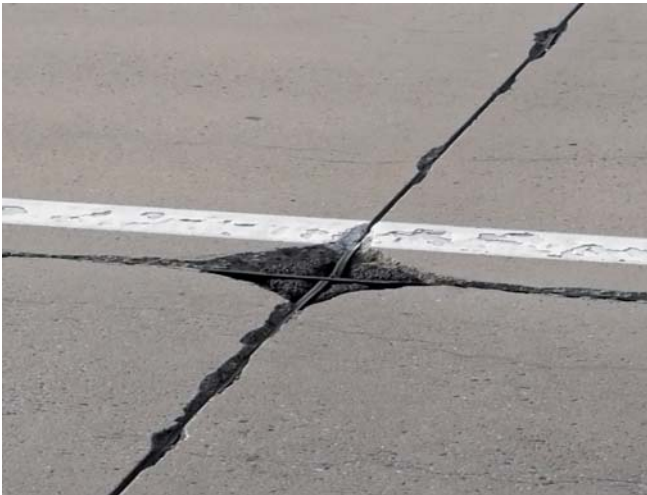
Fot. 8. Uszkodzenie strukturalne – wykruszenia naroży, wykruszenia krawędzi, deformacja szczelin. Autostrada A18 [3]

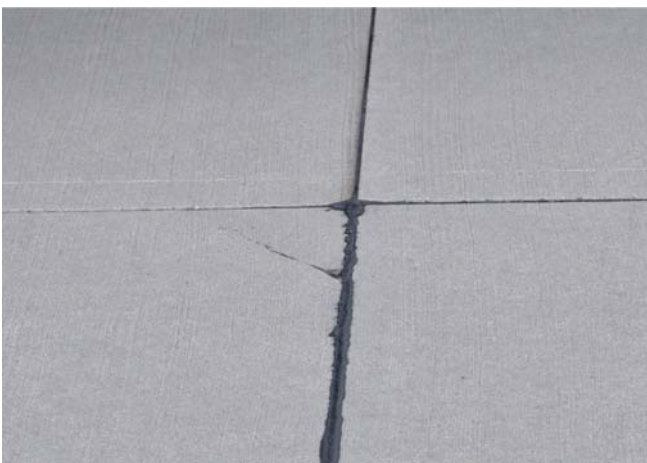
Fot. 9. Uszkodzenie strukturalne – spękania naroży i deformacja szczelin. Autostrada A4 [4]

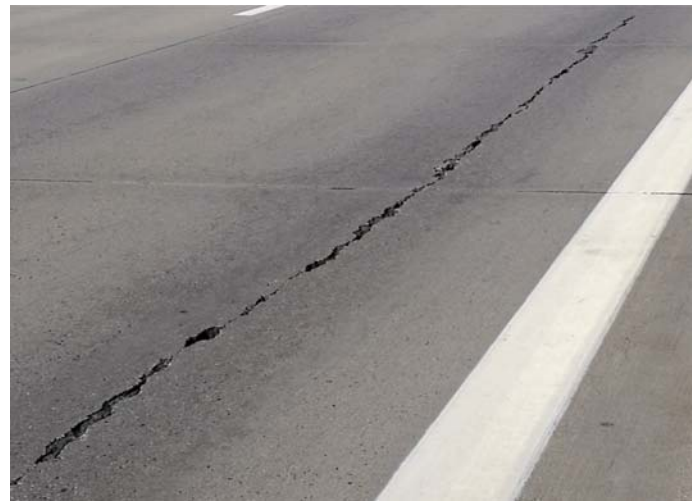
Fot. 10. Uszkodzenie strukturalne – spękania podłużne. Autostrada A18 [8]

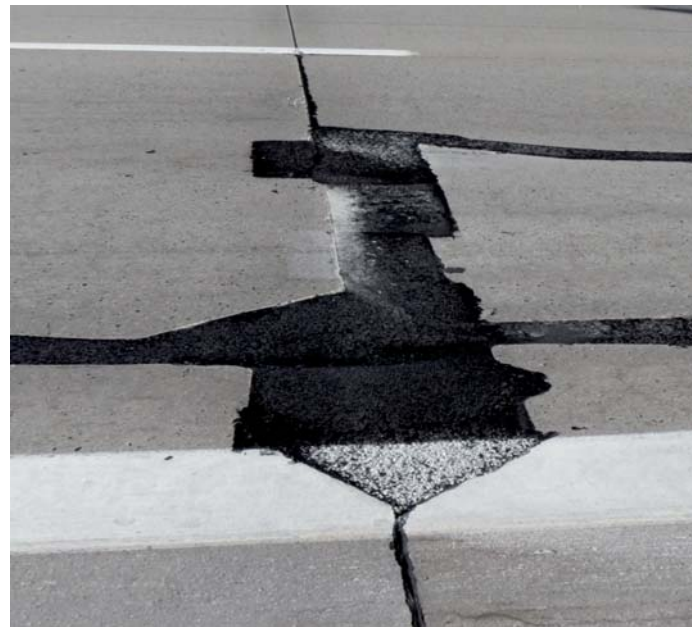
Fot. 11. Uszkodzenie strukturalne – uszkodzenie szczelin, spękania podłużne, zapadnięcie płyty. Autostrada A4 [8]

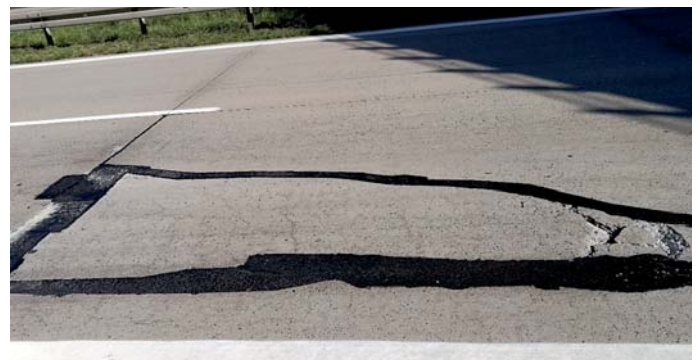
Fot. 12. Uszkodzenie strukturalne – zapadnięcie płyty. Autostrada A4 [8]

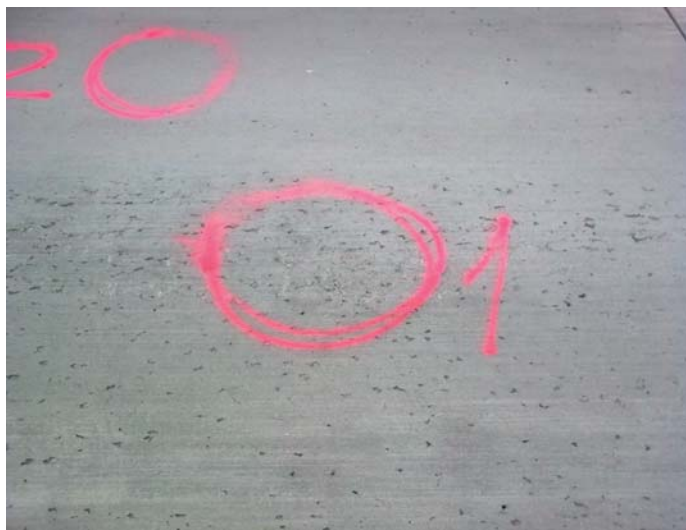
Fot. 13. Uszkodzenie związane z błędami technologicznymi – ślady wleczenia kruszywa po odwróceniu kierunku przejścia podłużnych zabiegów uszorstniających. Droga krajowa nr 18 [8]

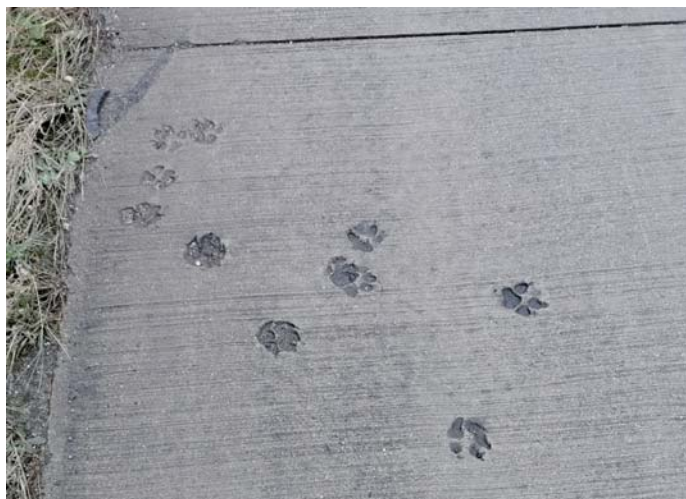
Fot. 14. Uszkodzenie związane z błędami technologicznymi – przykład śladów po zbyt wczesnym wejściu zwierząt na niezwiązaną warstwę nawierzchni. Autostrada A4 [8]

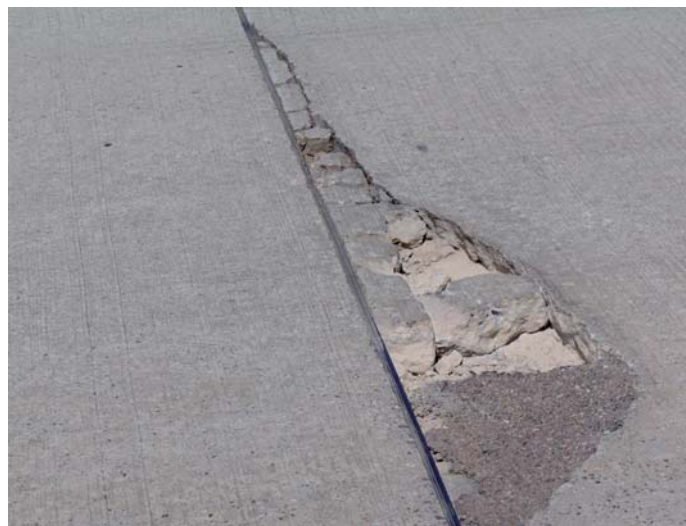
Fot. 15. Uszkodzenie związane z błędami technologicznymi – niewłaściwe ułożenie dybli. Autostrada A4 [8]

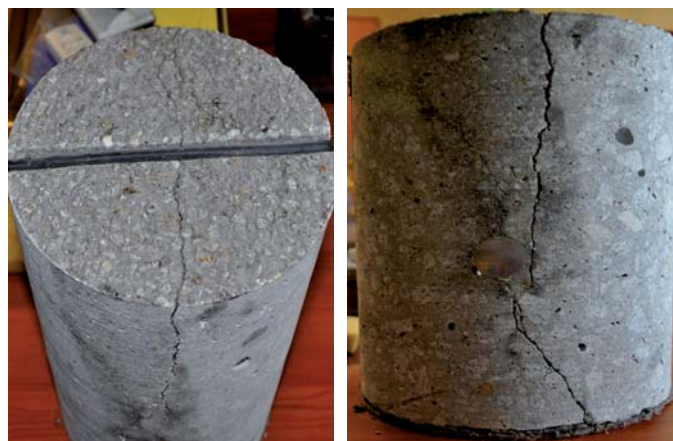
Fot. 16–17. Uszkodzenie związane z błędami technologicznymi – niewłaściwa praca dybli na skutek zablokowania szczeliny. Droga ekspresowa S8 [8]

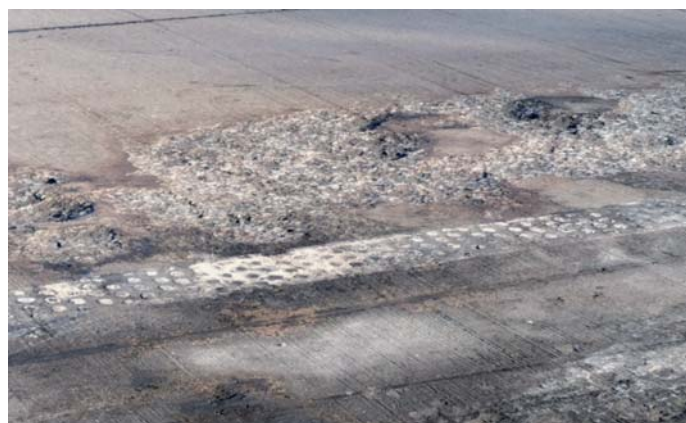
Uszkodzenia eksploatacyjne – wżery powierzchniowe, powstają na skutek pożarów pojazdów na nawierzchni; ubytki mechaniczne powstają jako efekt między innymi złego zabezpieczenia ładunku i jego upadku podczas transportu.

Fot. 18. Uszkodzenie eksploatacyjne – wżery w nawierzchni w miejscu, w którym spłonął samochód ciężarowy. Autostrada A4 [8]

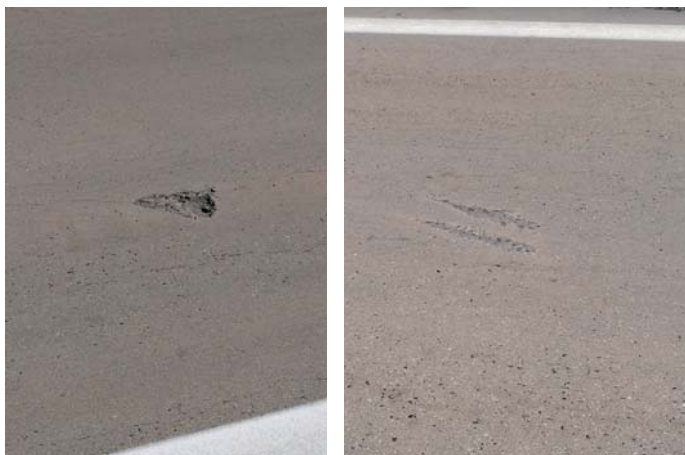
Fot. 19–20. Uszkodzenie eksploatacyjne – uszkodzenia mechaniczne po upadku przewożonego ładunku. Autostrada A18 [3]

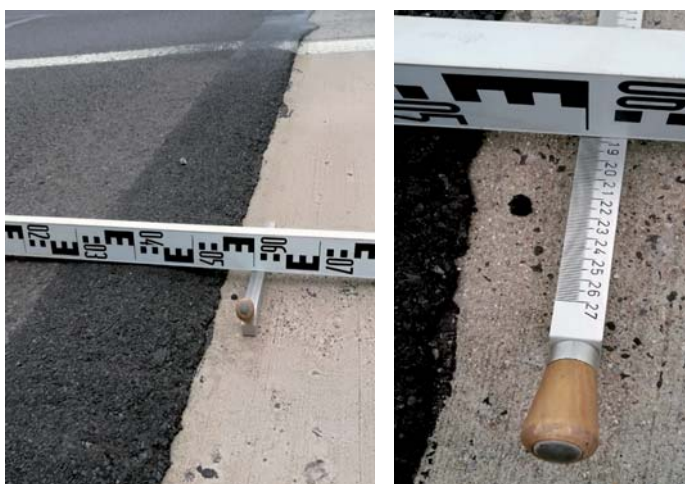
Nowym rodzajem uszkodzenia, które pojawiło się kilka lat temu, są deformacje i ubytki na styku różnych nawierzchni, w szczególności na połączeniu nawierzchni z betonu cementowego i mieszanki mineralno-asfaltowej oraz w ich najbliższym sąsiedztwie. Przykłady tego typu uszkodzeń przedstawiono na fotografiach 21–22.

Fot. 21–22. Uszkodzenie i deformacje na styku różnych nawierzchni. Autostrada A4 [8]
