Zbigniew Pająk, Łukasz Drobiec

# Renowacja hełmu wieży kościoła pw. Świętych Apostołów Piotra i Pawła w Katowicach

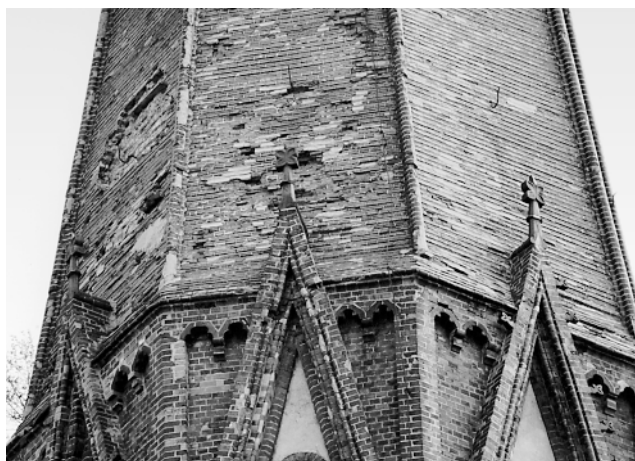
Rys. 4. Widok uszkodzeń warstwy licowej (połacie zachodnia, południowo-zachodnia i południowa)

**Zniszczenia powierzchni licówki** ze szkliwionej cegły dachówkowej objawiały się licznymi ubytkami o stosunkowo znacznych powierzchniach (miejscami do około 2 m<sup>2</sup>), odspojeniami od powierzchni muru, odpryskami i zarysowaniami glazury. Procentowy stopień uszkodzeń warstwy licowej był zróżnicowany na poszczególnych płaszczyznach (rys. 3). Najgłębsze ubytki licówki sięgały do głębokości 20 cm, aż do muru nośnego i występowały głównie w dolnej części połaci zachodniej, południowo-zachodniej i północno-zachodniej (rys. 4÷6). Pozostałe ubytki sięgały głębokości 2÷3 cm i polegały na odspojeniu licowej powierzchni cegły dachówkowej. Na części powierzchni obserwowano jedynie złuszczenie samej powłoki glazurowej. Pozostała licówka, będąca jeszcze w lepszym stanie, pokryta była w całości ciemnymi nawarstwieniami (rys. 7), a glazurowane powierzchnie w całości pokryte były gęstą siatką mikrospękań. Na całej powierzchni hełmu widoczne były ślady po doraźnych naprawach i zabezpieczeniach, wykonanych w poprzednich latach przez alpinistów, w postaci uzupełnień ubytków i spoin zaprawą cementową.

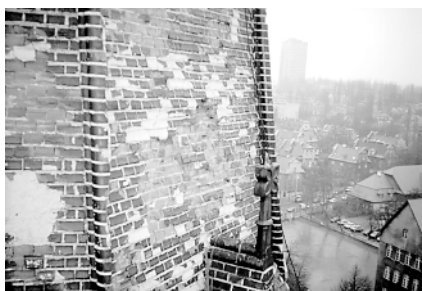
Rys. 5. Szczegół uszkodzeń warstwy licowej – połacie zachodnia

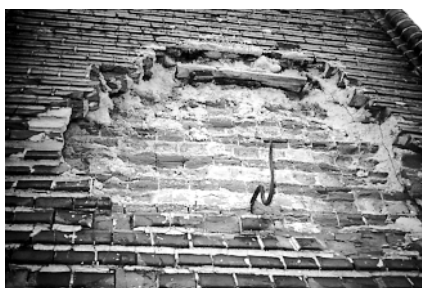
Rys. 6. Szczegół uszkodzeń warstwy licowej – połacie południowo-zachodnia

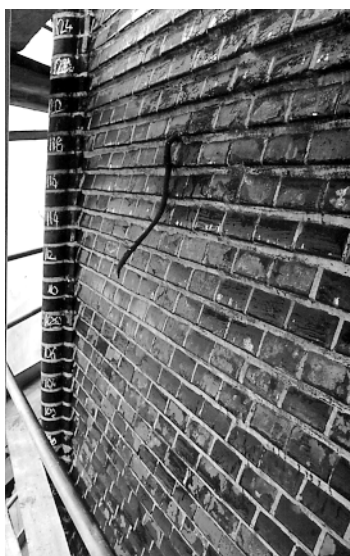
Rys. 7. Powierzchnia hełmu pokryta czarnym nalotem sadzy

Główną przyczyną zniszczeń warstw licowych hełmu wieży było oddziaływanie zanieczyszczonej przemysłowej atmosfery, zacinających deszczów, mrozu, nasłonecznienia. Niejasne były przyczyny pęknięć i zarysowań murów hełmu. Ponieważ kościół znajduje się w obszarze wpływów eksploatacji górniczej, początkowo zakładano, że spękania i zarysowania mogą być wynikiem deformacji podłoża, a zwłaszcza parasejsmicznych wstrząsów górniczych. Charakter zarysowań oraz stosunkowo nieduża intensywność wstrząsów w miejscu lokalizacji obiektu sugerowały jednak wątpliwość tej oceny. W pracy [1] przeprowadzono szczegółową analizę numeryczną konstrukcji hełmu wieży kościelnej z uwzględnieniem deformacji górniczych terenu (przechylenie  $T = 10\%$ , II kategoria) i wpływów wstrząsów parasejsmicznych (przyspieszenia drgań wymuszonych  $a \leq 300 \text{ mm/s}^2$ ). Wykazano, że wpływy górnicze w postaci przechylenia i maksymalnych przyspieszeń drgań nie mają istotnego wpływu na stan wytrzymałości murowanej konstrukcji hełmu i nie mogły być pierwotną przyczyną zarysowań. Rozważano także wpływ oddziaływania dzwonów w wieży na możliwość powstania zarysowań ścian hełmu. Obliczenia dynamiczne konstrukcji obciążonej wymuszeniami od dzwonów i fali akustycznej wykazały, że prawdopodobieństwo uszkodzeń przedmiotowej murowej konstrukcji wieży i hełmu jest niewielkie. W analizie uwzględniano następnie wpływy klimatyczne, a zwłaszcza możliwe zmiany temperatury i nierównomierne nagrzanie połaci od promieniowania słonecznego w porze letniej. Obliczenia prowadzono dla stanu ściany pełnej i ściany skorodowanej (z uszkodzeniami warstwy licowej). Stwierdzono, że w przypadku ściany skorodowanej oddziaływania termiczne powodują przekroczenie wytrzymałości muru na rozciąganie. Miejsca maksymalnych naprężeń rozciągających od

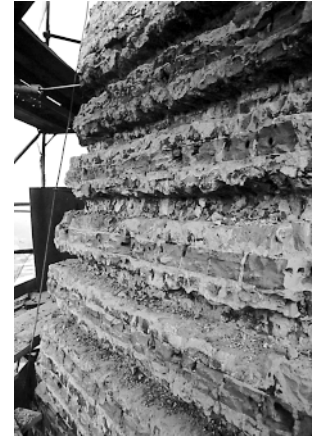
Rys. 13. Pierwszy etap renowacji – usunięcie zniszczonej warstwy licowej

Technologia prac renowacyjnych powierzchni hełmu polegała na usunięciu zniszczonej warstwy licowej (rys. 13), a następnie wmurowywaniu nowych elementów murowych w kierunku od podstawy do szczytu hełmu. Murowanie rozpoczynano od ułożenia elementów narożnych (rys. 14). W trakcie murowania w co drugiej spoinie wspornej układano zbrojenie z drutu ze stali nierdzewnej o średnicy 3 mm (rys. 15) oraz dodatkowo w miejscach zarysowań płaskowników ze stali nierdzewnej 3 × 20 mm. Zwracano szczególną uwagę na zachowanie kolorystyki i rysunku poszczególnych płaszczyzn hełmu (rys. 16). Po wykonaniu nowego krzyża na wieży kościoła założono instalację odgromową. Widok wieży kościoła po rozebraniu rusztowań pokazano na rys. 17, widok hełmu na rys. 18, zaś latarnię i nowy krzyż na rys. 19.

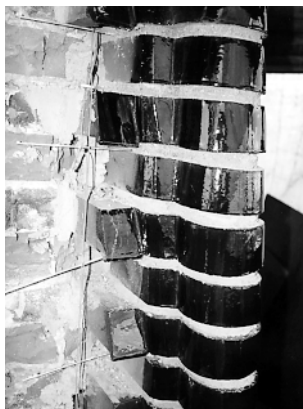
Rys. 14. Murowanie elementów narożnych

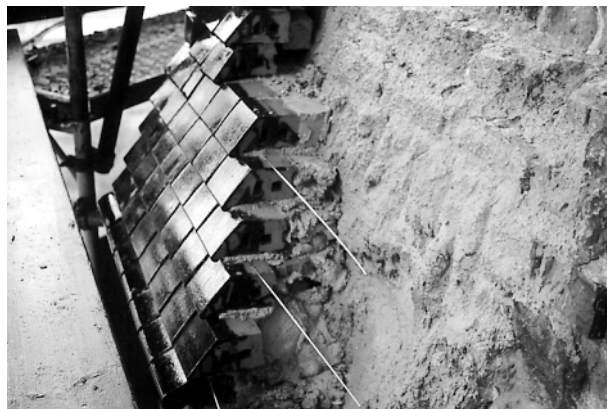
Rys. 15. Murowanie kolejnych warstw licówki, zbrojonej co drugą spoiną wsporną

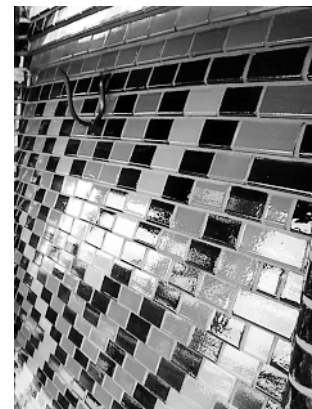
Rys. 16. Nowa warstwa licowa

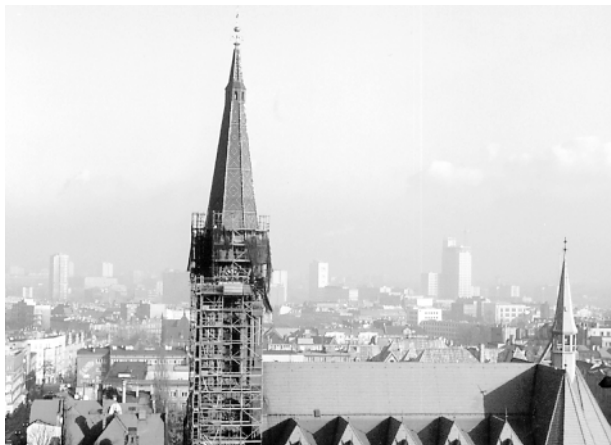
Rys. 17. Widok wieży kościoła po renowacji

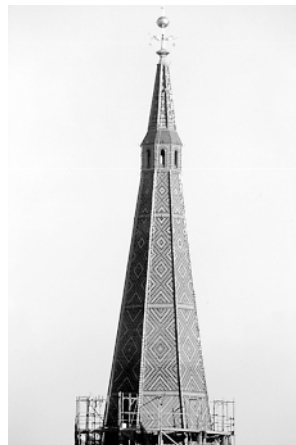
Rys. 18. Hełm wieży po renowacji

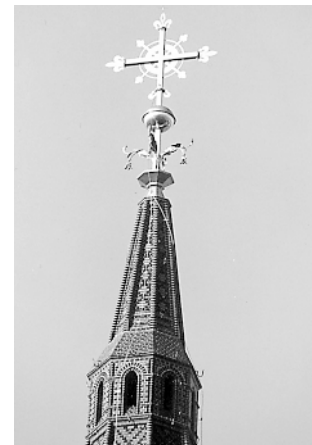
Rys. 19. Szczegół latarni oraz nowy krzyż

W ramach renowacji hełmu wieży postanowiono odtworzyć krzyż zniszczony uderzeniem pioruna. Ponieważ oryginalny krzyż nie zachował się, a archiwalne fotografie (rys. 1) nie były dostatecznie wyraźne, zdecydowano się krzyż odtworzyć na podobieństwo małego krzyża usytuowanego na sygnaturce kościoła (rys. 12). Zaprojektowano nowy krzyż o wysokości 6,0 m i szerokości 3,0 m wraz z kulą oraz detalami ozdobnymi. Wymiary gabarytowe krzyża określono na podstawie wielkości krzyża oryginalnego z fotografii archiwalnych, a szczegóły zdobień dopracowano na wzór małego krzyża. Ciężar nowego krzyża wyniósł około 600 kG.
