# Osiedlowe garaże podziemne – przykłady błędów projektowych i wykonawczych oraz propozycji napraw

Mgr inż. Andrzej Szewczak, mgr inż. Maciej Szelaąg, Politechnika Lubelska

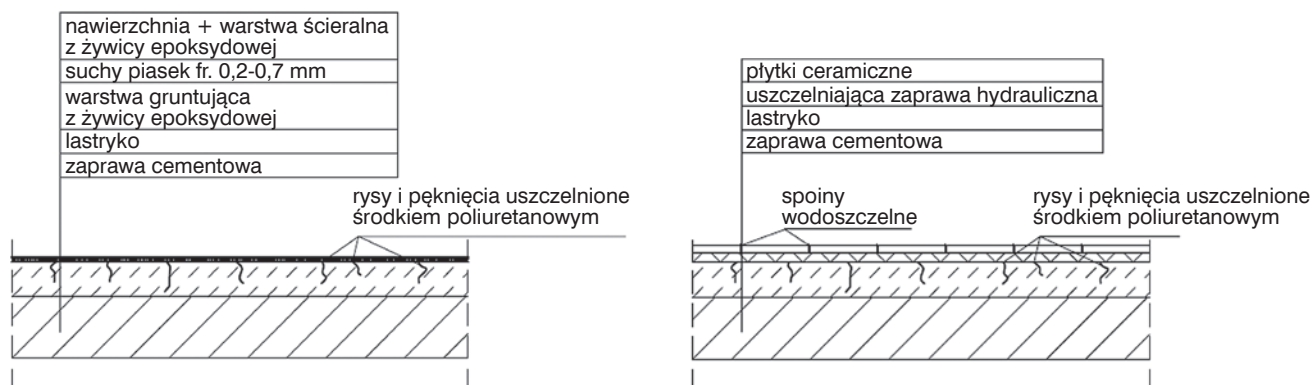
- Grubość warstwy lastryko w posadzkach tarasów wahała się w granicach 3–4,5 cm, jej górne warstwy nie zostały dokładnie oszlifowane; dodatkowo powierzchnia lastryko powinna zostać podzielona na pola o powierzchni mniejszej niż 2,5 m<sup>2</sup> dylatacjami wypełnionymi szkłem – na skutek nieprawidłowego wykonania podziałów warstwa lastryko uległa spękanom, co ułatwiło wnikanie wody w głębsze rejony warstw wykończeniowych.

- Warstwa spadkowa, o grubości 2–11,5 cm, wykonana z zaprawy cementowej, powinna zostać zaprojektowana pod – a nie nad izolacją wodoszczelną, z betonu klasy min. C8/10, i podzielona na pola o wymiarach 2,5 × 2,5 m ze spadkiem 1,5–2% kierunku krawędzi zewnętrznych tarasów; w czasie wizji lokalnej ustalono, że spadek warstwy wynosił maksymalnie 0,5–1% i nie zapewnia prawidłowego spływu wody do krawędzi tarasów.

- Wodoszczelną przeponę odcinającą wykonano z 1 warstwy podkładowej papy asfaltowej I/400 oraz 2 warstw papy I/500 na lepiku asfaltowym na zimno; papa w miejscach dokonanych odkrywek została ułożona zgodnie z wymaganiami technicznymi – zachowana została odpowiednia długość zakładów oraz kierunek układania zgodnie ze spadkiem; tak wykonana warstwa

**Rys. 3.** Sposoby naprawy powierzchni tarasów po stronie zachodniej (źródło: opracowanie własne)

Uszczelnienie spękanych tarasów powierzchniowymi środkami technicznymi, które pozwolą na wyeliminowanie przenikania wód opadowych przez górne warstwy wykończeniowe i konstrukcję stropu do wnętrza garaży; renowacji należy w tym przypadku poddać całą powierzchnię tarasów, łącznie ze schodami, dojściami do budynków oraz kładkami żelbetowymi łączącymi obydwie strony zespołu garażowego – przed przystąpieniem do uszczelnienia pęknięć należy je dokładnie oczyścić, wyfrezować i wypełnić środkiem uszczelniającym na bazie polimerów organicznych, np. żywic poliuretanowych, epoksydowych, fenolowych. Następnie powierzchnia lastryko powinna zostać dokładnie oczyszczona i uszorstniona. Tak przygotowaną powierzchnię należy zabezpieczyć poprzez zagruntowanie żywicą epoksydową gruntującą, następnie posypać powstałą warstwę suchym piaskiem frakcji 0,2–0,7 mm, a warstwy górne – nawierzchniową oraz ściernalą wykonać używając epoksydowej żywicy, która po związaniu jest odporna na uszkodzenia mechaniczne. Takie rozwiązanie

wymaga oczywiście spełnienia podstawowego warunku – wilgotność podłoża lastrykowego nie może być większa niż 4%, co w przypadku powierzchni tarasów na zewnątrz wymaga ich dodatkowego przykrycia i osuszenia. Wobec tego innym, również prawidłowym rozwiązaniem, który może znaleźć zastosowanie, jest wykonanie podkładowej warstwy z elastycznej, hydraulicznej zaprawy uszczelniającej i ułożenie na niej płytek kamiennych, ceramicznych lub klinkierowych mrozoodpornych ze spoinami wodoszczelnymi. Prawidłowy schemat rozwiązania naprawczego przedstawia rysunek 3.

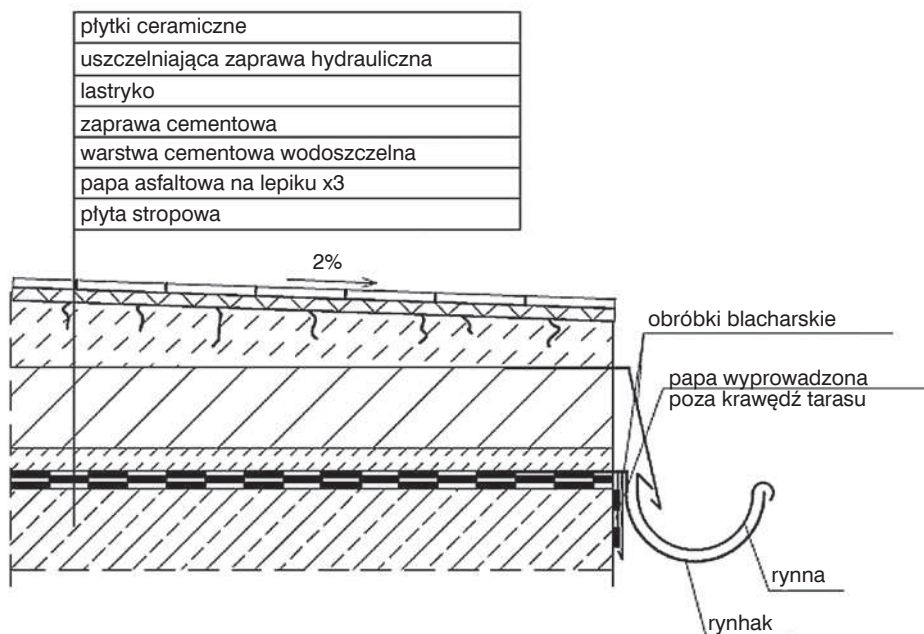
Rys. 6. Obróbka blacharska krawędzi tarasu z elementami odprowadzania wód opadowych (źródło: opracowanie własne)

Wykonanie rynien i rur spustowych w celu odprowadzenia powierzchniowych wód opadowych z powierzchni tarasów; montaż obróbek blacharskich od strony południowej – rysunek 6.
