O niektórych cechach nieoryginalnych części zamiennych używanych do napraw nadwozi

Streszczenie

W artykule przedstawiono wstępne wyniki porównawczych badań wytrzymałościowych i cech antykorozyjnych oryginalnych części nadwozi samochodowych i ich zamienników. Wyniki tych badań pozwalają wnioskować o przydatności niektórych zamienników, a równocześnie mogą być wstępem do wypracowania kryteriów jakościowych dopuszczenia do użytkowania zamienników części nadwozi.

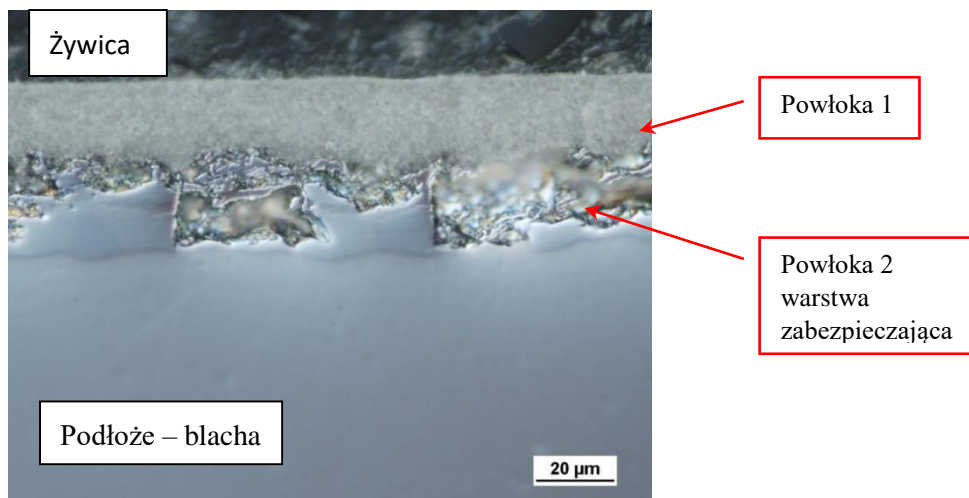
Na zdjęciach przedstawionych na ryc. 1 i 2 widoczny jest obraz płaszczyzny cięcia belki podzderzakowej, odpowiednio oryginalnej i zamiennika. Na zdjęciu próbki z części oryginalnej widoczne są warstwy zaznaczone jako powłoka 1, które są warstwami zabezpieczającymi przed korozją nakładanymi w produkcji i w takim stanie część jest kierowana na rynek. Na zdjęciu próbki zamiennika widoczna jest powłoka 1 i jest to warstwa farby, którą pokryto część po jej wyprodukowaniu, widoczne są nierówności, pozostałości z procesu produkcji.

Ryc. 1. Próbką pobrana z belki – oryginał, powiększenie 500x.

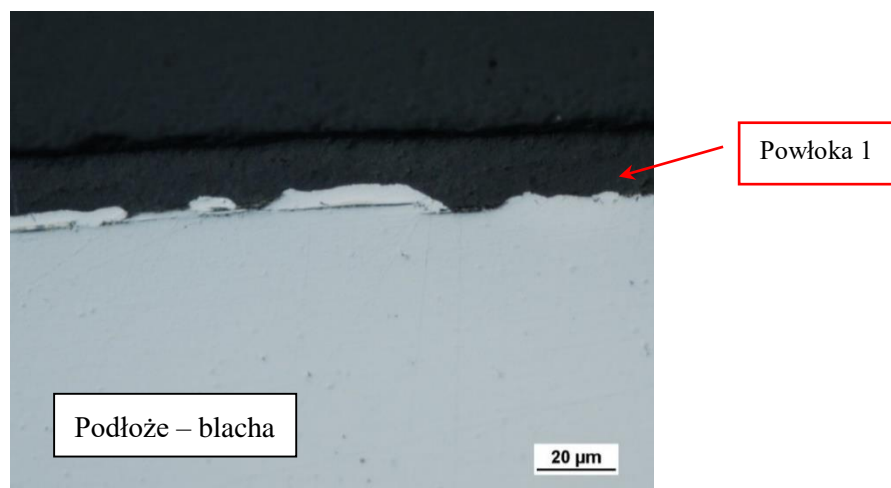
Ryc. 2. Próbką pobrana z belki – zamiennik, powiększenie 500x.

Brak warstw antykorozyjnych nakładanych w czasie produkcji zamienników powoduje, że części te, mimo należyte wykonanego procesu lakierowania podczas naprawy pojazdu, korodują podczas eksploatacji w relatywnie krótkim czasie.
