## Kościół parafialny w Prandocinie. Zalety purystycznej rekonstrukcji fazy romańskiej

### Parish church in Prandocin. Merits of the purist reconstruction of the Romanesque stage

**Cytowanie / Citation:** Węclawowicz T. Parish church in Prandocin. Merits of the purist reconstruction of the Romanesque stage. *Wiadomości Konserwatorskie – Journal of Heritage Conservation* 2018;55:51-56

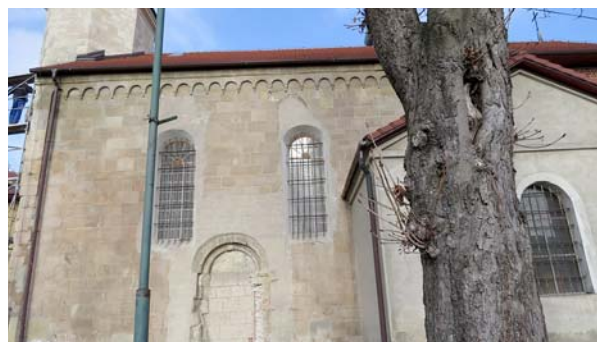
1954<sup>3</sup>, ale cenne relikty przez dekady nieprofesjonalnie zabezpieczano cementem (ryc. 3, 4). Trzeba podkreślić, że bogaty plecionkowy ornament archiwolty portalu i obramień okien jest unikatem w ornamentyce architektonicznej Małopolski, o analogiach również w Górnej Nadrenii, m.in. w katedrze w Spirze<sup>4</sup>. Nie mniejszym unikatem były także fragmenty barwnej polichromii zachowane na kamieniarsce – niestety pozostawione przez dziesięciolecia bez zabezpieczenia<sup>5</sup>. Niestety nie podjęto skutecznych działań przeciw zawilgoceniu ścian kościoła, zatem rezultaty wszelkich konserwatorskich zabiegów były stale zagrożone i sukcesywnie niweczone.

and fragments of Romanesque windows were revealed in 1954<sup>3</sup>, but for decades these precious remnants suffered from unsympathetic repairs in cement (figs. 3, 4). It ought to be emphasised that the intricate plaited ornament in the portal archivolt and the window framework is unique among architectural ornaments in Lesser Poland, with analogies also in the Upper Rhineland, e.g. in the cathedral church in Speyer<sup>4</sup>. Equally unique were the fragments of colourful polychromic mural decoration preserved on the stonework but these had unfortunately been left unprotected for decades<sup>5</sup>. At the same time, no effective measures were implemented to save the church walls from damp ingress, rendering conservation treatments ineffective. Only in the last few years, thanks to the initiative and foresight of the parish priest, Reverend Marian Głowacki, has the Stanisław Dziuba and Anna Dziuba-Drożdż Workshop for Stone and Wooden Sculpture Conservation carried out a consistent and multi-stage conservation programme. This also involved professional consultants: Professor Ireneusz Płuska, Waldemar Niewalda Sc.D, and the author of this text. The church walls were protected against damp, the brick and stonework of the east end were cleaned and re-pointed. At the same time, the aesthetic appearance of the south nave elevation was addressed. Decaying portal masonry with its cement infills and fragments of ornamental window frames visible beneath peeling render, above the large Baroque windows, did not reflect the history and evolution of the church, but was instead evidence of ineffective, misguided and random conservation practice<sup>6</sup>. It was clear that the practice of the so-called non-intervention i.e. “preserving a historic monument in the state maintained for centuries” produced grotesque results.

Ryc. 3. Prandocin, kościół parafialny, południowa ściana nawy przed konserwacją

Fig. 3. Prandocin, parish church, south wall of the nave before conservation

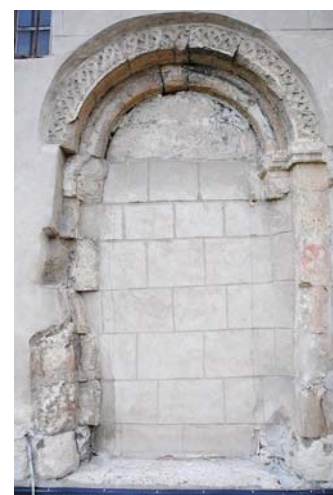
Ryc. 4. Prandocin, kościół parafialny, destrukcja południowego portalu przed konserwacją

Fig. 4. Prandocin parish church, remnants of the south portal before conservation

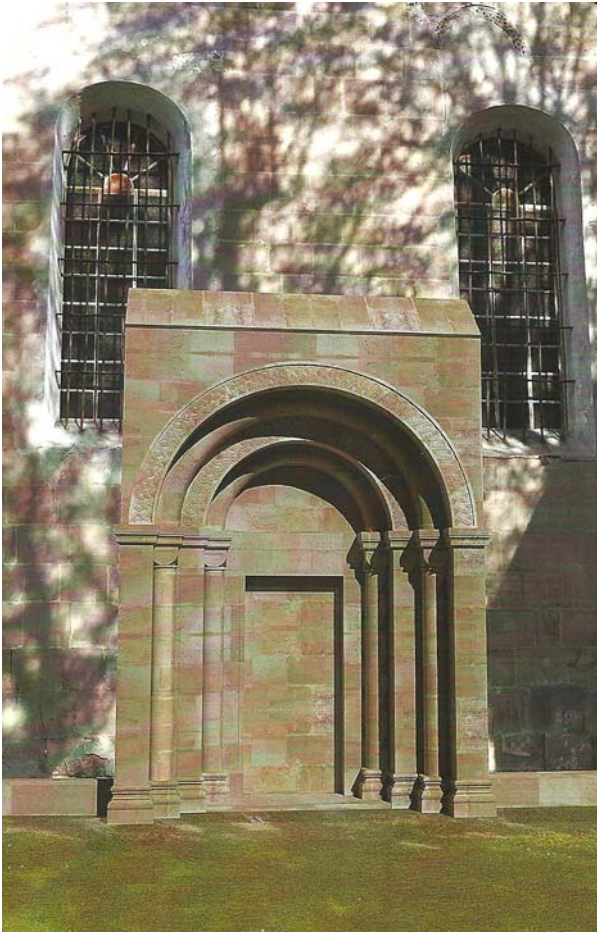
Jednakże ewentualna rekonstrukcja pierwotnego tzw. domku portalowego przesłaniałaby powiększone w baroku okna, zatem konieczna byłaby ich likwidacja i rekonstrukcja znacznie mniejszych, pierwotnych, romańskich okien (ryc. 5). Szczęśliwie fragmenty ornamentowanych obramień romańskich zachowały się powyżej barokowych przebić. Pedantycznie zebrane materiały archiwalne, trafnie wybrane przykłady porównawcze oraz analiza pomiarowa detali pozwoliły na przygotowanie przez pracownię Stanisława Dziuby

However, it was evident that the reconstruction of the original porch would obstruct the windows enlarged during the Baroque period. They would have to be removed and reconstructed as much smaller, original, Romanesque windows (fig. 5). Fortunately, fragments of ornamental Romanesque frames were preserved above the Baroque window openings. Meticulously researched archival documentation, well selected comparative examples and a measured survey of the architectural detailing allowed the Stanisław Dziuba Workshop to produce a design for the restoration of the elevation and to create a model of the portal in 1:1 scale. These helped in gaining consent from the Monument Conservator Office of Lesser Poland

Ryc. 5. Prandocin, kościół parafialny, wizualizacja rekonstruowanego portalu z oknami barokowymi (wg Dziuba-Drożdż, Dziuba 2017)  
 Fig. 5. Prandocin, parish church, visualisation of the reconstructed portal with Baroque windows (acc. to Dziuba-Drożdż, Dziuba 2017)

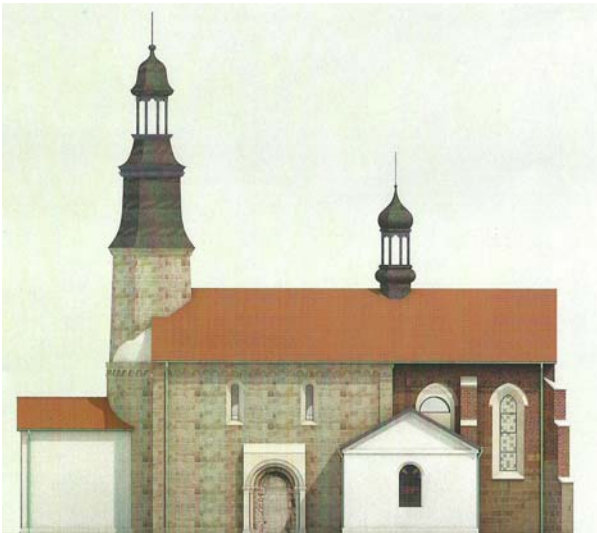
Ryc. 6. Prandocin, kościół parafialny, wizualizacja rekonstruowanej elewacji południowej (wg Dziuba-Drożdż, Dziuba 2017)  
 Fig. 6. Prandocin, parish church, visualisation of the reconstructed south elevation (acc. to Dziuba-Drożdż, Dziuba 2017)

projektu elewacji i modelu portalu w skali 1:1, które zyskały akceptację Wojewódzkiego Małopolskiego Konserwatora Zabytków<sup>7</sup>. Zdecydowano się na pełną, w istocie purystyczną rekonstrukcję wszystkich romańskich elementów architektonicznych elewacji południowej, czyli portalu wraz z domkiem portalowym i dwoma oknami nawy (ryc. 6). Zdestruowane detale uzupełniano w tzw. sztucznym kamieniu o fakturze i kolorystyce lica tożsamej z istniejącymi romańskimi ciosami piaskowca. Natomiast po stronie północnej pozostawiono duże okna barokowe i odsłonięto tylko rozglifione arkadki pierwotnych okien. Ich archiwolty były gładkie, bez ornamentyki widocznej w elewacji południowej.

District<sup>7</sup>. In the end it was decided to carry out a comprehensive, purist reconstruction of all Romanesque architectural details of the south elevation, i.e. the portal with its enclosed porch and two windows of the nave (fig. 6). The decayed details were repaired in artificial stone with texture and colouring identical to the preserved Romanesque sandstone blocks. The large Baroque windows remained on the north side, and only splayed arcading of the original windows has been uncovered. Their archivolts are plain, without the ornamentation evident in the south elevation. In these fragmentarily preserved windows both splays have been well preserved, with no evidence for glazing filisters. Therefore, it is clear that those windows were not glazed or shuttered (fig. 7). This provides conclusive and concrete architectural evidence confirming the findings of dendro-chronologists and climatologists arguing for a significant climate warming in Europe in the 9<sup>th</sup>–14<sup>th</sup> centuries. Despite this, it was decided to fit double glazed panes in the reconstructed Romanesque windows in the south elevation, because even the most purist reconstruction of early-medieval architectural details cannot restore early-medieval climate conditions (fig. 8).

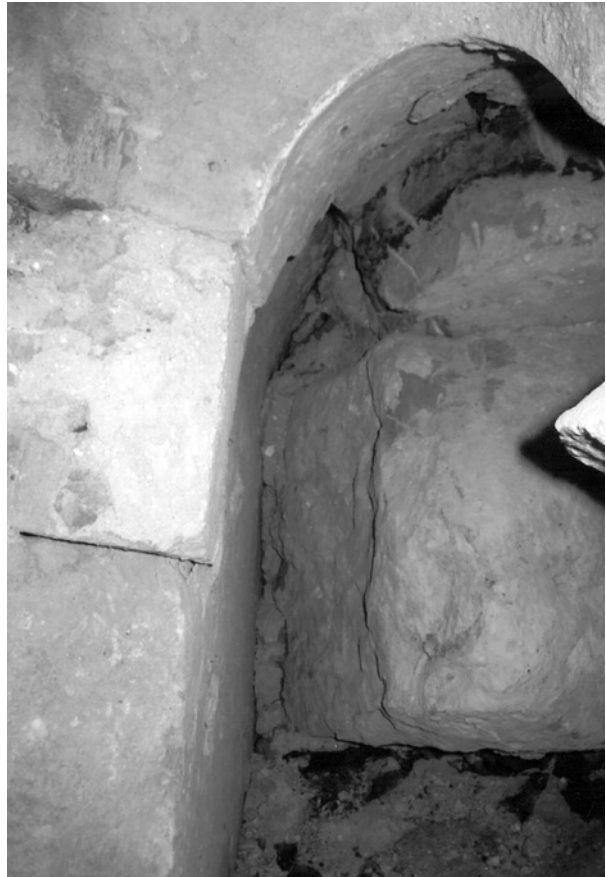
W tych odsłoniętych fragmentach dobrze zachowały się obustronne rozglifienia, jednakże bez przyłgi na przeszklenie. Okna te nie były zatem przeszkłone ani w żaden inny sposób zamykane (ryc. 7). Jest to bardzo sugestywny i konkretny dowód architektoniczny, potwierdzający ustalenia dendrochronologów i klimatologów wskazujące na znaczne ocieplenie klimatu w Europie w wiekach IX–XIV. Jednakże obecnie w zrekonstruowane romańskie okna elewacji południowej wprawiono

Ryc. 7. Prandocin, kościół parafialny, arkadka obustronnie rozglifionego okienka w północnej ścianie nawy. Widoczny brak przyłgi (fot. T. Węclawowicz)

Fig. 7. Prandocin, parish church, arcade of the embrasured window in the north wall of the nave. Visible lack of fillister (photo: T. Węclawowicz)

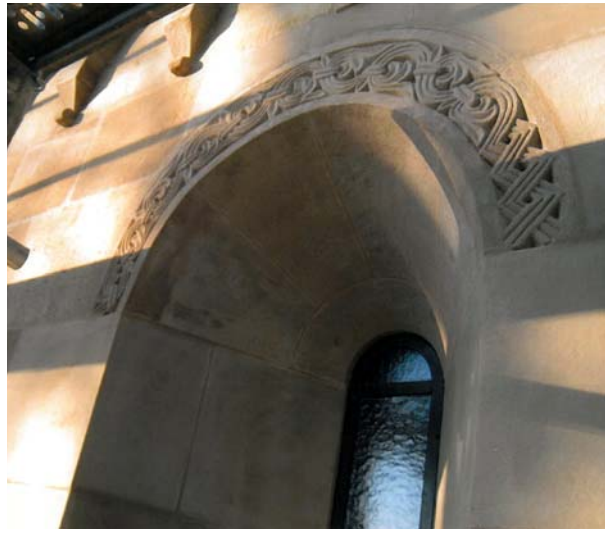
Ryc. 8. Prandocin, kościół parafialny, zrekonstruowane okienko w południowej ścianie nawy (fot. St. Dziuba)

Fig. 8. Prandocin, parish church, reconstructed window in the south wall of the nave (photo: St. Dziuba)

termoizolacyjne szyby, gdyż nawet przy najbardziej purystycznej rekonstrukcji wczesnośredniowiecznych detali architektonicznych nie można zrekonstruować wczesnośredniowiecznego klimatu (ryc. 8).

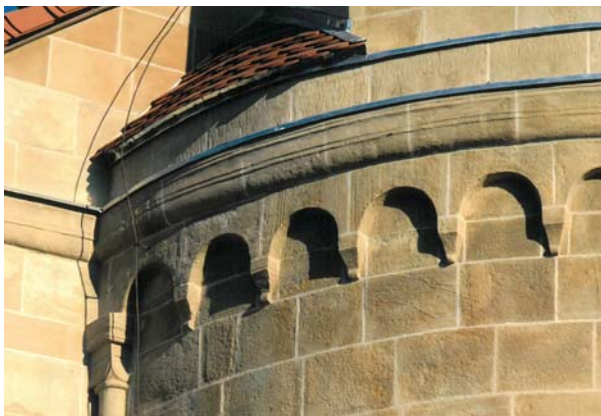
Ryc. 9. Prandocin, kościół parafialny, fryz arkadkowy i profilowany gzyms w zachodniej ścianie wieży (fot. St. Dziuba)

Fig. 9. Prandocin, parish church, arcaded frieze and profiled cornice in the west wall of the tower (photo: St. Dziuba)

Prace konserwatorskie objęły też wieżę oraz dostawioną do niej od zachodu kruchnę i miały zachowawczy charakter. Prowadzący zwrócili jednak uwagę, iż rozbudowane zwieńczenie ścian arkadkowym fryzem i ozdobnym profilowanym gzyms<sup>8</sup> nie ma odpowiednika w dolnych partiach (ryc. 9). W ścianach nawy zachował się prosty cokół, ale dół wieży w widocznych partiach był gładki, zresztą mocno zerodowany. Jednakże oryginalne ciosy profilowanego cokołu wieży znaleziono *in situ*, pod ścianami kruchny zachodniej (ryc. 10). Zostały uzupełnione w brakujących miejscach.

at the top of the wall have no equivalents in the lower parts (fig. 9). A plain plinth survived in the nave walls, but overall the lower visible parts of the tower walls were unarticulated and badly eroded. Nevertheless, the original ashlar of the profiled plinth of the tower were found *in situ*, beneath the walls of the west vestibule and the gaps filled in (fig. 10).

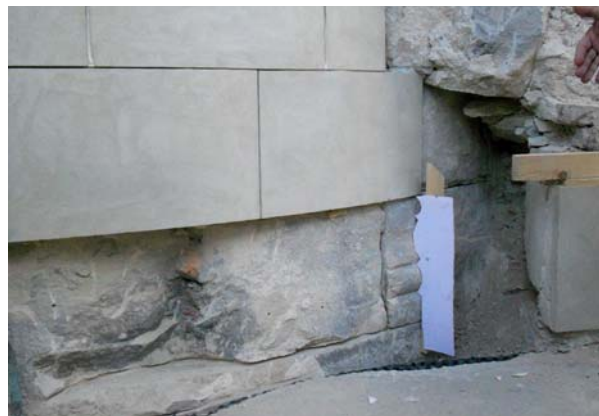
Ryc. 10. Prandocin, kościół parafialny, reszty profilowanego cokołu odsłonięte na styku ścian zachodniej kruchny i wieży (fot. St. Dziuba)

Fig. 10. Prandocin, parish church, relics of the profiled base course revealed at the junction of the west vestibule and tower (photo: St. Dziuba)
