STAN TECHNICZNY BUDOWLI PIĘTRZĄCYCH NA PRZYKŁADZIE WYBRANEGO SYSTEMU NAWODNIENÍ PODSIĄKOWYCH

THE TECHNICAL CONDITION OF WEIR CONSTRUCTIONS IN THE SUB-IRRIGATION SYSTEM ON THE SOLEC SITE

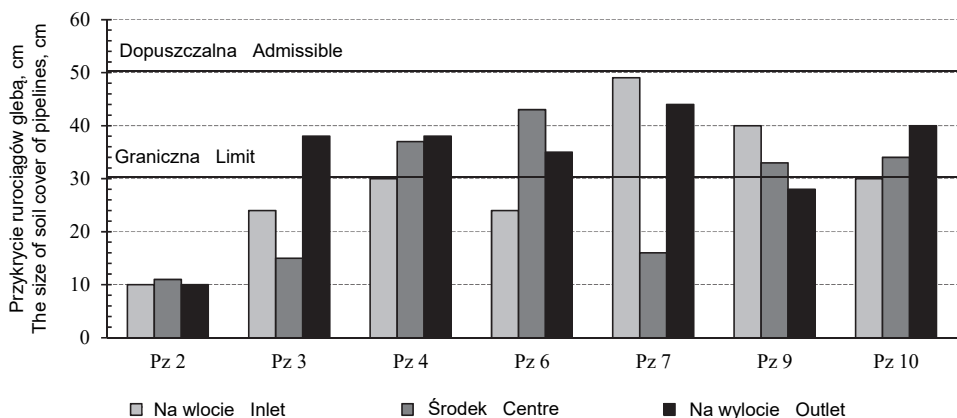
sto-zastawek występujących na trasie doprowadzalnika A wraz z wartością dopuszczalną i graniczną (odpowiednio 50 i 30 cm, zgodnie z przyjętą metodyką KACY i INTEREWICZA [1991]), przedstawiono na rysunku 2. Z przedstawionych danych wynika, że jedynie w przypadku przepusto-zastawki Pz 7 przykrycie głębą rurociągu na wlocie i wylocie jest zbliżone do wartości dopuszczalnej. W przypadku budowli zlokalizowanych w pobliżu rzeki (rys. 3) na szczególną uwagę zasługują dwa przypadki: Pz 28.1, gdzie cały rurociąg podziemny (6 m) przykryty jest glebą powyżej wartości dopuszczalnej tego parametru (>50 cm) i Pz 33, gdzie wartości tego parametru są ujemne, co w praktyce oznacza, że górna krawędź rurociągu na całej jego długości położona jest obecnie ok. 20 cm powyżej otaczającej powierzchni gleby torfowo-murszowej. W przypadku pozostałych budowli wielkość przykrycia ich glebą zawiera się w dosyć szerokim przedziale, tj. poniżej i powyżej wartości dopuszczalnej i granicznej (50–30 cm). Na kilku budowlach tego typu poszczególne ich fragmenty (wlot, środek lub wylot) niestety charakteryzują się jedynie kilkucentymetrowym przykryciem lub są całkowicie odsłonięte.

Rys. 2. Wielkość przykrycia glebą rurociągów przepusto-zastawek zlokalizowanych na doprowadzalniku A; źródło: opracowanie własne

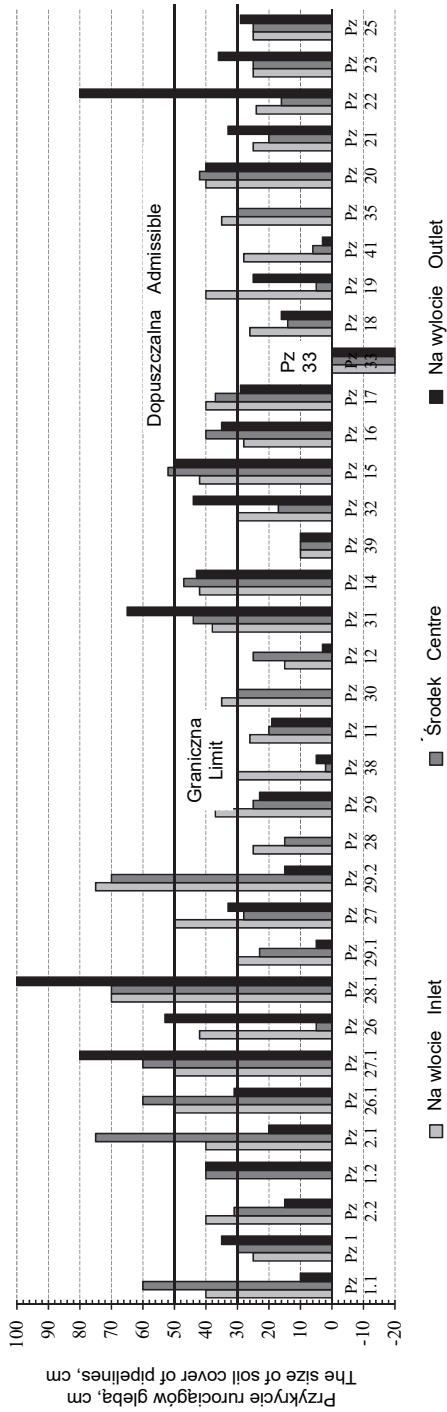
Rys. 3. Wielkość przykrycia glebą rurociągów przepustowo-zastawek zlokalizowanych w pobliżu rzeki Mała; źródło: opracowanie własne

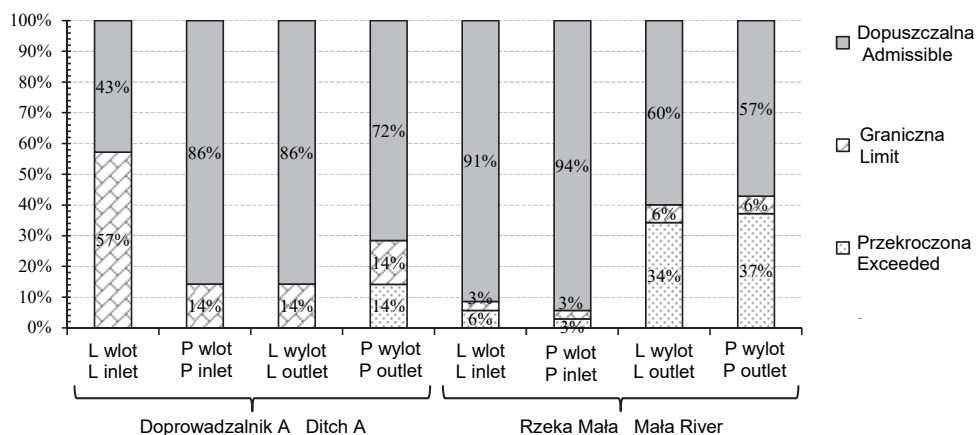
Rys. 4. Procentowy udział położenia przyczółków w stosunku do powierzchni terenu na ich wlocie i wylocie po lewej (L) i prawej (P) stronie przepusto-zastawek na obiekcie Solec; źródło: opracowanie własne

W większości analizowanych przypadków położenie przyczółka względem powierzchni terenu spełnia kryterium dopuszczalnej wartości, tj. obniżenie powierzchni gleby w pobliżu przyczółka nie przekracza 10 cm. Przekroczenie wartości granicznej tego parametru (tzn. obniżenie powierzchni terenu przy przyczółku większe od 20 cm) zaobserwowano w przypadku 34–37% przepusto-zastawek zlokalizowanych w pobliżu rzeki Mała. Przebiegający w pobliżu ciek w warunkach niskiego stanu wód powierzchniowych ma silnie drenujący charakter, co powoduje znaczne przesuszenie gleby w najbliższym otoczeniu [GAŚOWSKA i in. 2015]. Taki stan położenia przyczółków wylotowych przepusto-zastawek w pobliżu rzeki może

być skutkiem procesów osiadania i zanikania złoża torfowego, którego miąższość waha się w granicach 0,8–1,0 m [OLESZCZUK i in. 2014]. Znacznie mniejsze obniżanie się powierzchni terenu w otoczeniu przyczółków zaobserwowano na budowach zlokalizowanych na doprowadzalniku A, którego trasa przebiega po granicy analizowanego obiektu (rys. 1), gdzie występują gleby mineralne (piaszczyste).

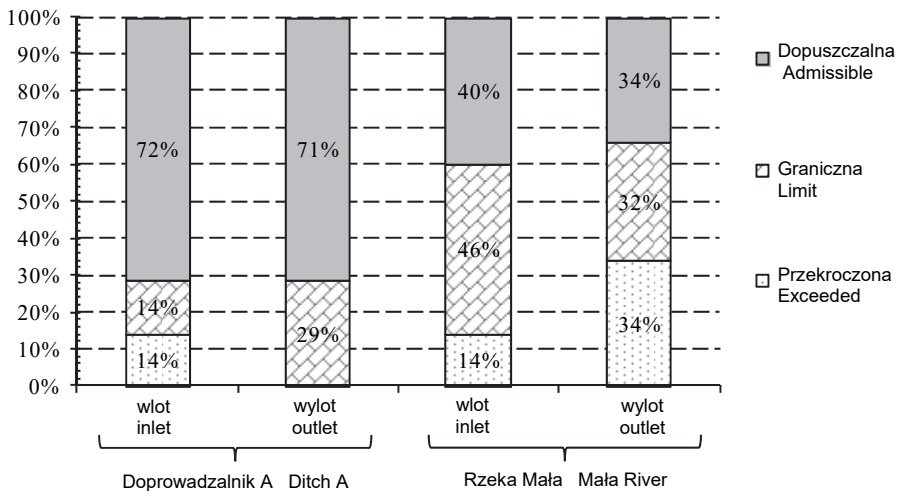
Procentowy udział stanu zamulenia rurociągów przepusto-zastawek zlokalizowanych na doprowadzalniku A i poblizu rzeki Mała przedstawiono na rysunku 5. Za stan dopuszczalny przyjmuje się 10% zamulenia rurociągu względem jego średnicy, natomiast za stan graniczny odpowiednio 30% zamulenia [INTEREWICZ i in. 1993; KACA, INTEREWICZ 1991]. Z przedstawionych danych wynika, że w przypadku stanu zamulenia wlotów i wylotów rurociągów przepusto-zastawek zlokalizowanych na doprowadzalniku A aż 71% charakteryzuje się dopuszczalnym stanem zamulenia, który można ocenić jako dość dobry i tłumaczyć okresowym wykonywaniem prac konserwacyjnych. Znacznie większym stanem zamulenia charakteryzują się wloty i wyloty przepusto-zastawek zlokalizowanych na rowach odwadniająco-nawadniających w poblizu rzeki, na których nie prowadzi się żadnych prac konserwacyjnych. Wartości dopuszczalne tego parametru osiąga jedynie 34–40% analizowanych elementów budowli, wartości graniczne 32–46%, natomiast najwyższy stan zamulenia (powyżej 30% ich średnicy) zaobserwowano w przypadku 14–34% analizowanych budowli.

Rys. 5. Procentowy udział stanu zamulenia wlotów i wylotów rurociągów podziemnych przepusto-zastawek zlokalizowanych na doprowadzalniku A i w poblizu rzeki Mała; źródło: opracowanie własne
