Stan techniczny elementów balkonów w budynkach wielopłytowych

Dr inż. Jacek Dębowski, Politechnika Krakowska, dr inż. Karol Firek, AGH – Akademia Górniczo-Hutnicza

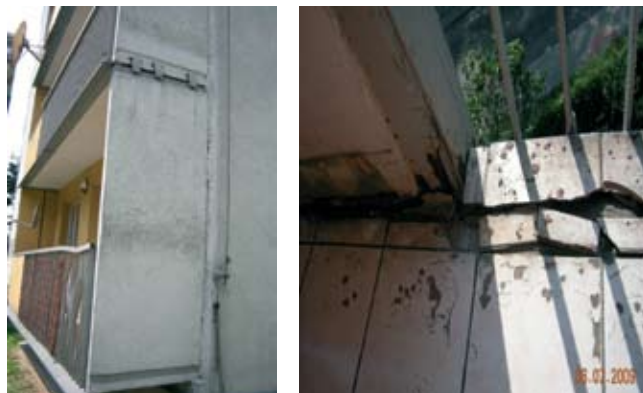
Rys. 4. Widok balkonów (1) oraz uszkodzenia w obszarze mocowania balustrady [źródło: opracowanie własne]

- uszkodzenia płyt balkonowych w okolicy mocowania balustrady połączone z lokalną destrukcją betonu lub warstw posadzkowych,
- lokalne uszkodzenia tynku na ścianach osłonowych,
- uszkodzenia posadzek (pęknięcia i odspojenia płytek ceramicznych (por. rys. 4),
- uszkodzenia tynku na podniebieniach płyt balkonowych,
- zarysowania stropu w obszarze wieńca mocującego płytę balkonową (rys. 6),
- zarysowania ścianek działowych występujących przy płytach balkonowych (por. rys.6).

Ponadto zinventaryzowane uszkodzenia w tym przypadku (1), występujące w obszarach mocowania osłonowych płyt bocznych balkonu w płycie balkonowej

wyraźnie świadczyły, że elementy te zostały wadliwie zaprojektowane. Uszkodzenia pojawiające się w obszarze wewnętrznego wieńca, w miejscu zamocowania płyty balkonowej w konstrukcji budynku spowodowane są również dodatkowymi obciążeniami termicznymi, do których dochodzi na skutek zmian długości żelbetowych elementów konstrukcyjnych w związku z różnicami temperatur, jakie występują w cyklu dobowym lub rocznym w przekroju warstwy elementu.

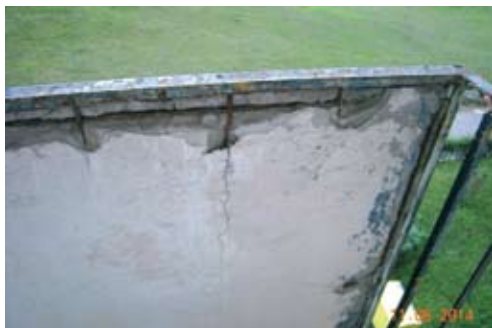
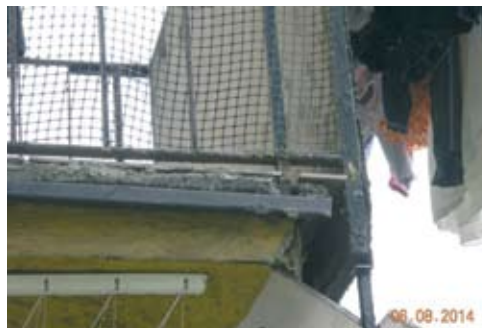
**Rys. 5.**

Widok płyty osłonowej balkonu (2) oraz uszkodzenie płyty konstrukcyjnej w obszarze mocowania balustrady [źródło: opracowanie własne]

- wykruszenia i ubytki betonu na krawędzi czołowej płyty balkonowej,
- korozja oraz osłabienie mocowania słupków balustrady połączone z wykruszeniami betonu (por. rys.5),
- zarysowania warstw posadzkowych w obszarze występowania złącza strop-balkon (np. rys. 7),
- ubytki oraz odspojenia tynku elewacyjnego na płycie osłonowej od strony wewnętrznej i zewnętrznej (np. rys. 3) połączone z zawilgoceniem oraz destrukcją betonu,
- korozja oraz deformacje obróbek blacharskich (por. rys. 7).

Sposób rozwiązania elementów zabezpieczających (balustrad) w systemie WUF-T-67-SB/XI (2), a szczególnie sposób połączenia blendy z elementami konstrukcji należy również uznać za wadę projektową. Wykonanie elementu betonowego w ramie stalowej przy jego usytuowaniu na zewnątrz np. od strony południowej, prowadzi do destrukcji na styku stali i betonu. Ponadto sposób mocowania elementów ramy blendy, poprzez marki stalowe wyprowadzone z czoła płyty balkonowej, nie tylko prowadzi do znacznych naprężeń termicznych, ale jest również narażony na przyspieszoną korozję w przypadku niewłaściwego użytkowania przestrzeni pomiędzy płytą balkonową i blendą (bywa ona uszczelniana np. deskami lub folią). Nieprawidłowe jest również obniżenie blendy do poziomu dolnej krawędzi płyty balkonowej, co znacznie utrudnia dostęp do jej dolnej części, a w konsekwencji konserwację i naprawę. Dodatkową wadą projektową w tym przypadku (2) jest brak ostoi balkonów zlokalizowanych na ostatnim piętrze przed wpływami atmosferycznymi.

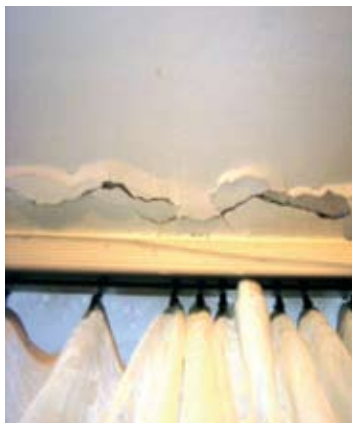
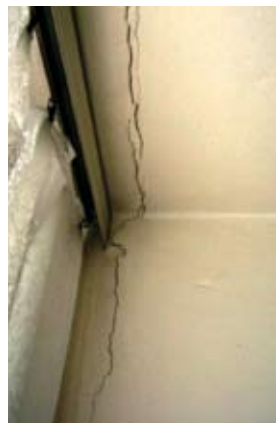
Rys. 6. Zarysowania stropu w obszarze wieńca mocującego płytę balkonową przechodzące na ścianę działową [źródło: opracowanie własne]

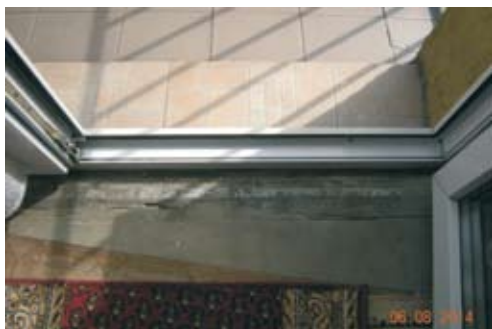
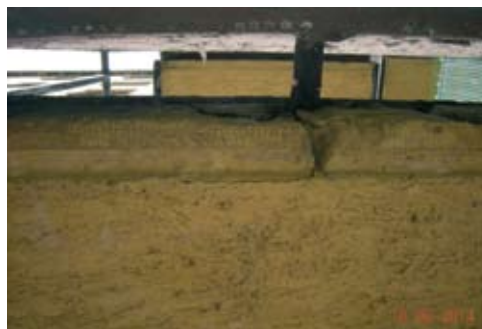
**Rys. 7.**

Zarysowania złącza strop-balkon oraz brak obróbek blacharskich oraz korozja mocowania balustrady [źródło: opracowanie własne]
