## Metodyka i przykłady rewaloryzacji konstrukcji drewnianych w obiektach zabytkowych

### Methodology and examples of revalorization of wooden structures in historic buildings

**Cytowanie / Citation:** Rapp P. Methodology and examples of revalorization of wooden structures in historic buildings. *Wiadomości Konserwatorskie – Journal of Heritage Conservation* 2015;43:92-108

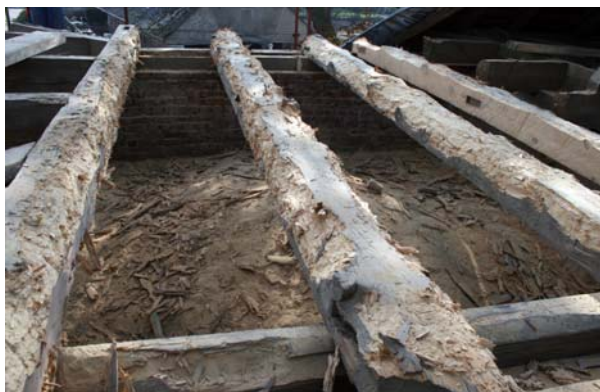
Belki stropowe były powierzchniowo uszkodzone przez owady, głównie w częściach bielastych, podobnie jak na ryc. 6. Pozostały po ociosaniu zdrowy przekrój belek miał kształt owalny. Wskaźnik wytrzymałości belek na zginanie zmniejszył się o ok. 45%. Lokalnie występowały znaczne uszkodzenia belek na skutek zawilgocenia przez nieszczelne pokrycie dachowe. Pod belkami była przybita podsufitka oraz polichromowane płyciny drewniane. Uszkodzone były również końcówki krokwi na podporach oraz górne balle oczepowe w drewnianych ścianach wieńcowych. Zdecydowano, że przekroje belek stropowych zostaną odtworzone bez wykonywania prac rozbiórkowych dachu, demontażu podsufitki i polichromowanych płycin plafonu. Podczas prac kościoł był cały czas pod dachem.

Ryc. 6. Przykład powierzchniowego uszkodzenia belek stropowych spowodowanego przez owady – techniczne szkodniki drewna (kościół pw. św. Idziego w Czerwonej Wsi)

*Fig. 6. Examples of surface damage to floor beams caused by insects – technical parasites of wood (St. Aegidius Church in Czerwona Wieś)*

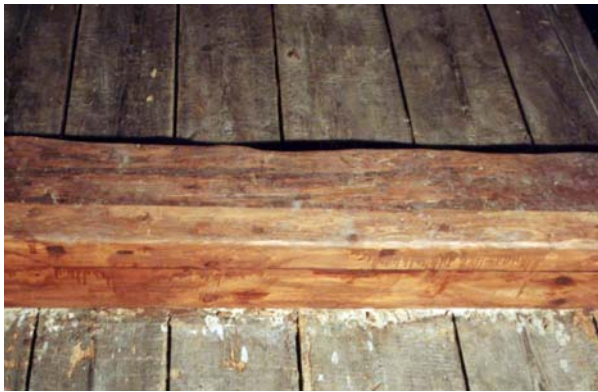
Ryc. 8. Przykład rekonstrukcji przekroju belki stropowej (kościół pw. św. Józefa w Kicinie)

Fig. 8. Example of restoring of floor beam cross-section (St. Joseph Church in Kicin)

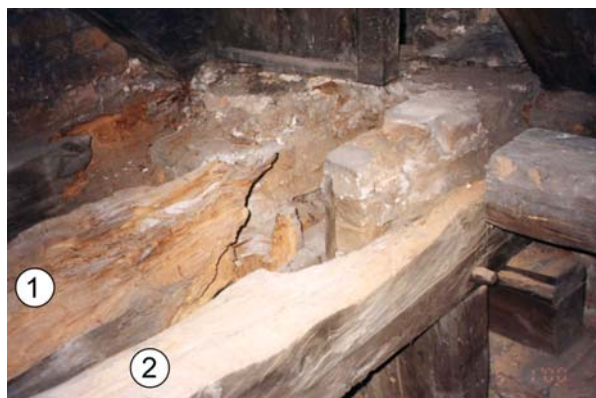
Przypodporowe odcinki belek zostały uszkodzone na długości ok. 2 m przez owady i grzyb domowy – ryc. 12. Koniec belki 1 uległ całkowitej destrukcji i belka straciła oparcie na słupie. W belce 2 uszkodzeniu uległa ponad połowa szerokości przekroju i belka opierała się na słupie tylko częściowo. Uszkodzeniu uległ również górny koniec słupa pod belką 1.

Ryc. 12. Uszkodzone końce belek nad nawą kościoła farnego w Poznaniu

Fig. 12. Damaged tips of beams over the aisle of Parish Church in Poznań

The tip of Beam 1 was restored in several stages. First, destroyed fragments of wood were removed by hewing and proofing against mould, fungi and insects was carried out using solvent preparations without oily substances. All irregular healthy fragments of wood were

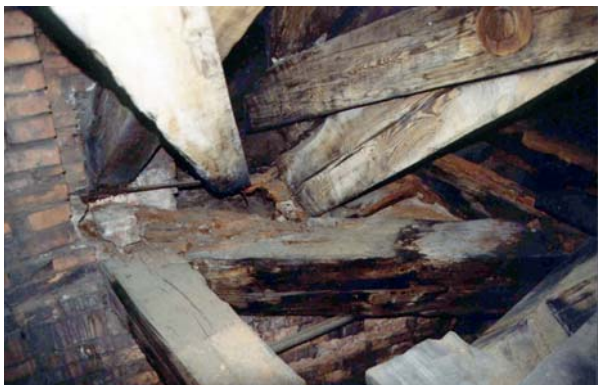
Ryc. 17. Uszkodzona strefa podporowa wiaźara pełnego  
Fig. 17. Damaged support section of main truss

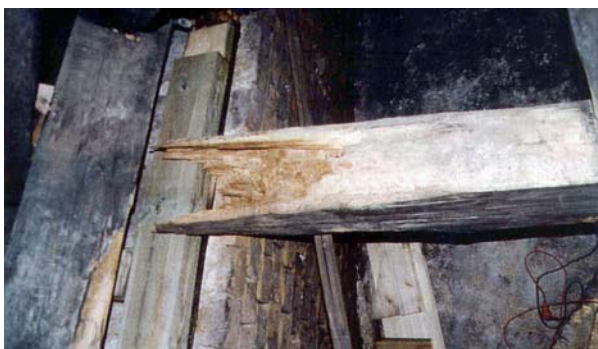
Ryc. 19. Przykład uszkodzenia końcówki belki stropowej przez grzyb domowy  
Fig. 19. Example of damage to a floor beam tip due to house fungus

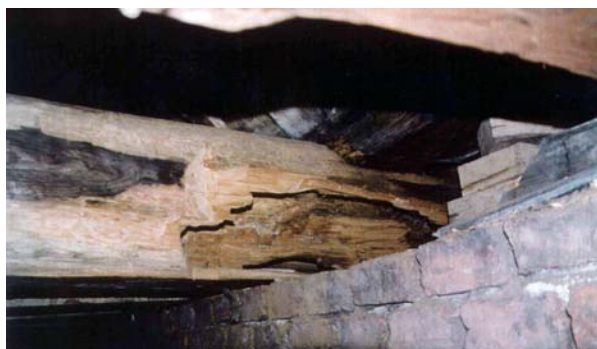
Ryc. 20. Przykład uszkodzenia końcówki belki stropowej przez grzyb domowy  
Fig. 20. Example of damage to a floor beam tip due to house fungus

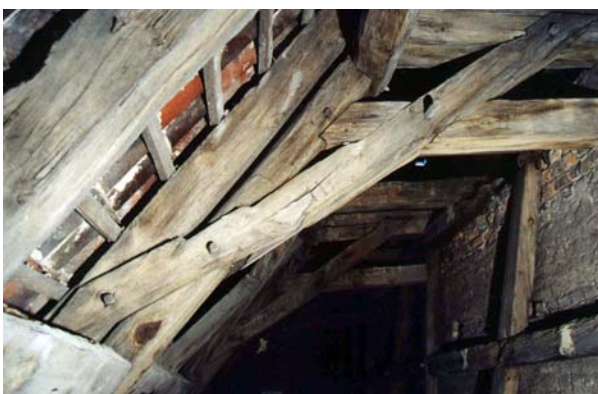
Ryc. 24. Złamany zastrzał w nawie bocznej

Fig. 24. Broken brace in side aisle

Rafters and liegender stuhl elements pass from the higher level to the lower level and close the roofs over side aisles. Loading from the upper structure should pass mainly onto internal longitudinal walls. However, due to ground beams damage, settlement of structure took place and loading through rafters going down passed onto the side aisles. That is why, besides vertical deformation, side aisles exhibited significant horizontal deformation which led to breaking of braces stiffening the structure – figs. 24, 25.

Złamane zastrzały zostały wzmocnione za pomocą stalowych płaskowników 10×100 wklejonych w drewno

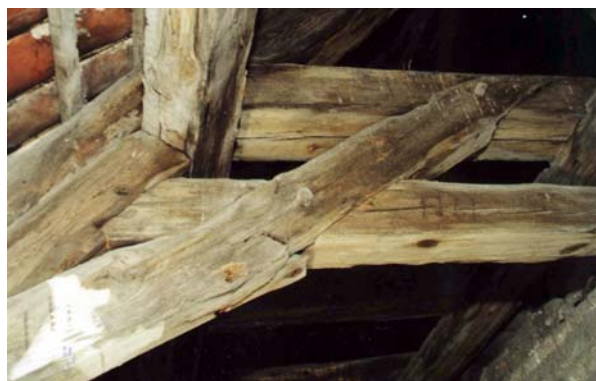
Ryc. 25. Złamany zastrzał w nawie bocznej

Fig. 24. Broken brace in side aisle

W związku z tym złamane zastrzały musiały być naprawione i wzmocnione w postaci odkształconej, gdyż w przeciwnym wypadku nie pasowały by do zdeformowanej konstrukcji więźby.

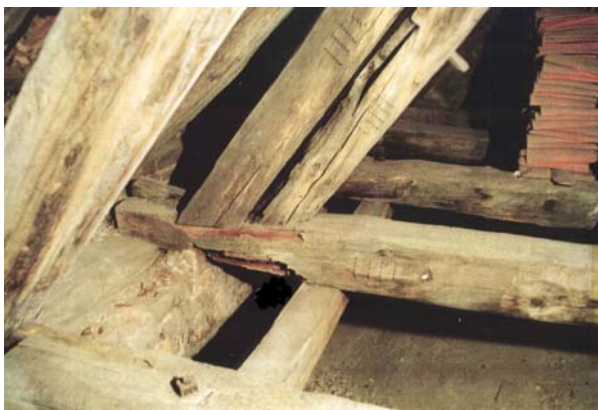
Ryc. 30. Zniszczona belka stropowa w węźle podporowym wiązara pełnego  
 Fig. 30. Destroyed floor beam at the support joint of the main truss
