# Analiza bezpieczeństwa balkonów prefabrykowanych wielorodzinnych budynków zrealizowanych w technologii W-70 i Wk-70 – studium przypadku

Safety analysis of prefabricated balconies of multifamily buildings realized with technology W-70 and Wk-70 – case study

dr hab. inż. Anna Ostańska (ORCID: 0000-0002-1789-4288), prof. PL, Politechnika Lubelska

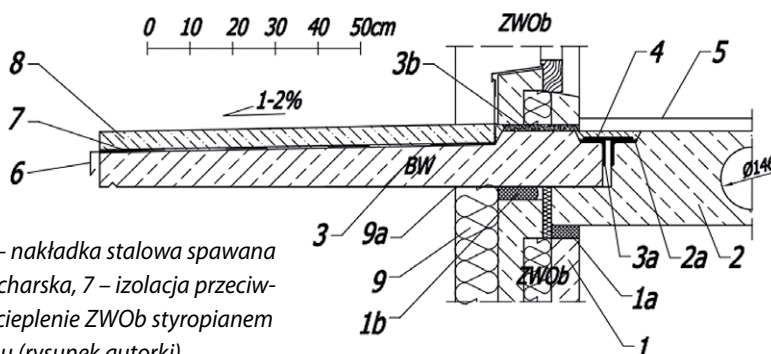
Na podstawie analizy wyspecyfikowanych 21 czynników mających wpływ na stan balkonu, wykorzystano autorską check-listę. Potwierdzono 38% czynników, które wymagają podjęcia działań renowacyjnych, w zakresie podanym w zaleceniach tabeli 1. Na tej podstawie stwierdzono, że prefabrykowane balkony, zrealizowane w systemie W-70, są w dobrym stanie technicznym.

**Rys. 1.** Przekrój przez ścianę trójwarstwową po ociepleniu i balkonu w systemie W-70: 1) ściana Zewnętrzna Wielowarstwowa Osłonowa balkonowa (ZWOb); 1a – podkładka dystansowa lub zaprawa, 1b – pierwotne uszczelnienie płyty balkonowej ze ścianą, 2 – strop kanałowy, 2a – marka stropu (kątownik), 3 – wspornikowa płyta balkonowa, 3a – marka balkonu (kątownik), 4 – nakładka stalowa spawana do marek 2a i 3a, 5 – warstwy podłogowe, 6 – obróbka blacharska, 7 – izolacja przeciwilgociowa, 8 – betonowa warstwa wykończeniowa, 9 – ocieplenie ZWOb styropianem gr. 10 cm, 9a – uszczelnienie docieplenia ze stykiem balkonu (rysunek autorki)

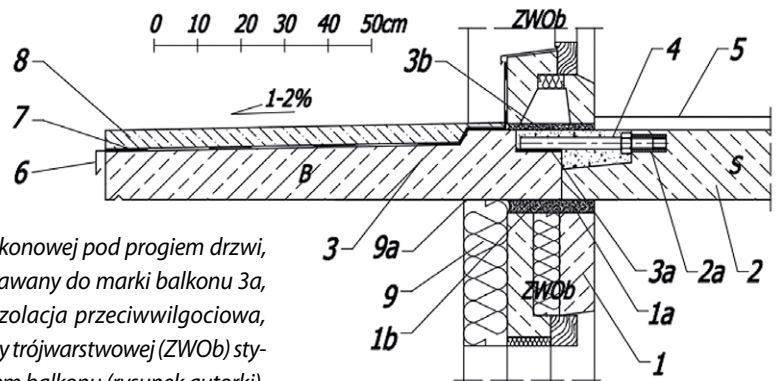
Na podstawie analizy wyspecyfikowanych 21 czynników mających wpływ na stan balkonu wykorzystano autorską check-listę. Potwierdzono 19% czynników, które wymagają podjęcia bieżących działań remontowych, w zakresie zalecanym w tabeli 2. Na tej podstawie stwierdzono, że balkony zrealizowane w systemie Wk-70 są w bardzo dobrym stanie technicznym.

**Rys. 2.** Przekrój balkonu w systemie Wk-70; 1 – ściana Zewnętrzna Wielowarstwowa Osłonowa balkonowa (ZWOb), 1a – zaprawa wyrównująca, 1b – pierwotne uszczelnienie pod płytą balkonową, 2 – strop płytowy, pełny, 2a – tuleja stropu z trzpieniem stalowym, 3 – wspornikowa płyta balkonowa, 3a – marka balkonu (płaskownik), 3b – pierwotne uszczelnienie płyty balkonowej pod progiem drzwi, 4 – trzpień stalowy (Ø24) wkręcany w tuleję stropu 2a i spawany do marki balkonu 3a, 5 – warstwy podłogowe, 6 – obróbka blacharska, 7 – izolacja przeciwwilgociowa, 8 – betonowa warstwa wykończeniowa, 9 – ocieplenie ściany trójwarstwowej (ZWOb) styropianem gr. 10 cm, 9a – uszczelnienie docieplenia ze stykiem balkonu (rysunek autorki)
