Dariusz Kowalczyk, Łukasz Antolik\*, Ireneusz Mikłaszewicz  
Instytut Kolejnictwa, Warszawa

# Badania wad typu head check w szynach kolejowych metodą tomografii komputerowej jako element procesu optymalizacji układu przetworników ultradźwiękowych

## Researches of the head check defect in rails using CT method as a part of the proces focused on optimalisation ultrasonic transducers system

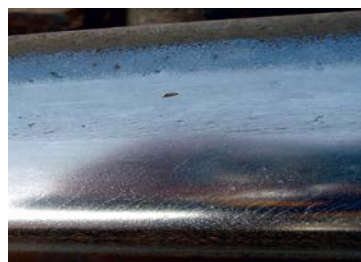
Rys. 1. Wada head check w stanie początkowym [źródło własne]  
Fig. 1. Head check defect at the early stage [own source]

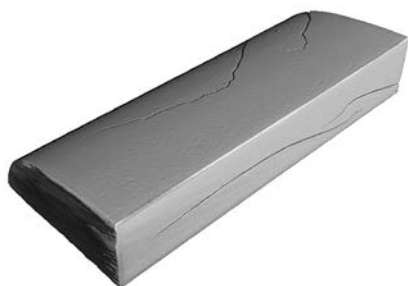
Na rysunku (Rys. 5) przedstawiono przykład prezentacji 3D próbki w wizualizerze myVGL natomiast na rysunku (Rys. 6) przedstawiono metodę pomiaru kąta propagacji pęknięcia w płaszczyźnie przekroju poprzecznego. W tabeli (Tab. 1) przedstawiono wyniki pomiarów cech charakterystycznych wad wykonanych przy użyciu wspomnianego edytora.

Rys. 5. Wizualizacja próbki w programie w edytorze „myVGL”

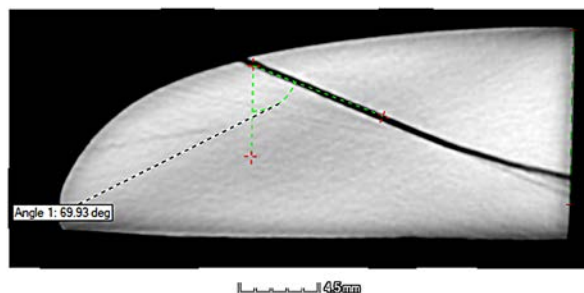
W pierwszej kolejności zauważono, że kąt propagacji względem osi podłużnej szyny zawiera się w przedziale (35-52)°, co jest charakterystyczną wartością dla wszystkich wad typu head check. W publikacji [5] określono jeszcze szerszy zakres kątowy propagacji pęknięcia na powierzchni szyny wynoszący (35-70)° w zależności od przeważającej geometrii styku koła z szyną. W analizowanych przypadkach odległości pomiędzy pęknięciami wynosiły zazwyczaj od ok. 3 do 20 mm, co jest zależne od materiału, z którego wykonano szynę oraz od lokalnych uwarunkowań eksploatacyjnych. Kolejną cechą charakterystyczną jest kąt wnikania wady w głąb materiału, który mierzono jako kątowe odchylenie pęknięcia od normalnej. Na podstawie kilkunastu pomiarów oszacowano, że wartość tego kąta zawiera się w przedziale ok. (60-70)° w 50% przypadków, natomiast z uwagi na lokalne uwarunkowania oraz zmianę kąta propagacji w głębi materiału kąt ten wynosi od 52° do 105° względem normalnej. Ostatnia wartość wskazuje, że wada może rozwijać się nie tylko w głąb materiału szyny, ale również może propagować równoległe do powierzchni toczonej, co może grozić odspojeniem się części główki szyny.

Rys. 6. Wizualizacja sposobu pomiaru kąta wnikania wady w głąb materiału

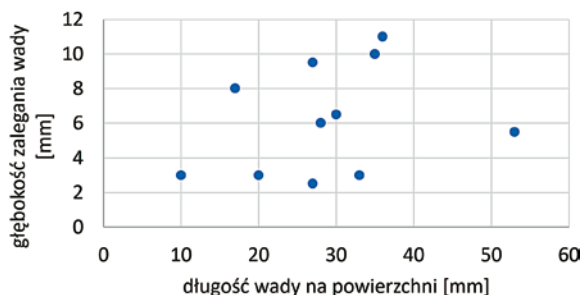
Ostatnimi interesującymi autorów parametrami wad typu head check są wymiary liniowe, czyli długość wady na powierzchni i głębokość zalegania wady mierzona od najwyższego punktu główki szyny. Wielkości te scharakteryzowano w powyższej tabeli (Tab. 1) oraz zilustrowano na poniższym wykresie (Rys. 7). Okazuje się, że w tym przypadku brak jest jednoznacznej zależności. Przypuszczalnie większa ilość pomiarów mogłaby stanowić narzędzie rozstrzygające. Jednak niezależnie od tego można sądzić, że im dłuższa wada na powierzchni jest większa, tym większa jest szansa na głębsze jej zaleganie pod powierzchnią toczonej szyny.

Z punktu widzenia techniki ultradźwiękowej istotnym wnioskiem z analizy danych jest ograniczenie w postaci stosunkowo niewielkiej głębokości zalegania przedstawionych próbek wynoszącej od ok. 3 mm do 11 mm pomimo ich stosunkowo dużego stopnia degradacji. Z drugiej strony można podjąć próbę wykorzystania efektu narożnikowego, którego sposób tworzenia opisano w kolejnym rozdziale.

Rys. 7. Zależność głębokości zalegania wady od jej długości na powierzchni [źródło własne]
