**THE DIAGNOSING OF TURBINES OF
TURBOMACHINERY WITH A VISUAL
NON-DESTRUCTIVE METHOD**

**DIAGNOZOWANIE TURBIN WIRNIKOWYCH
MASZYN PRZEPLYWOWYCH NIENISZCZĄCĄ
METODĄ WIZUALNĄ**

**Adam Bagiński¹, Artur Kulaszka²,
Andrzej Szczepankowski², Janusz Szymczak²**

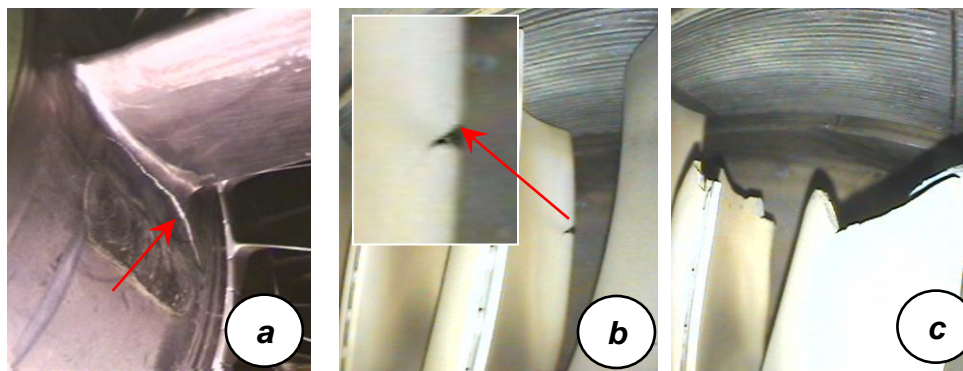
Rys. 1. Widok fragmentów: jednej ze stójek profilowanych korpusu wlotowego i wirnika turbiny wysokiego ciśnienia (TWC) silnika odrzutowego [7]. a - pęknięcie wzdłuż połączenia spawanego jednej ze stójek profilowanych z gniazdem korpusu przedniego węzła łożyskowego sprężarki niskiego ciśnienia, b - perforacja na krawędzi natarcia łopatek wirnika turbiny, c - wyłamanie dwóch, sąsiadujących ze sobą łopatek TWC

Jak ważna jest analiza diagnostycznych parametrów pracy można przedstawić na przykładzie zdarzenia, do którego doszło podczas lądowania jednego z samolotów bojowych, kiedy to automatyczny układ przekroczeń zasygnalizował pilotowi nadmierny wzrost drgań silnika. Podczas przeglądu jego układu wlotowego stwierdzono pęknięcie wzdłuż połączenia spawanego jednej ze stójek profilowanych z gniazdem korpusu przedniego węzła łożyskowego sprężarki niskiego ciśnienia (rysunek 1a). Natomiast podczas endoskopowego przeglądu stanu powierzchni elementów wewnętrznych jego części przepływowej zauważono miejscowe wypalenia powierzchni, pęknięcia i perforację krawędzi natarcia (KN) oraz wyłamanie dwóch, sąsiadujących ze sobą w wieńcu piór łopatek wirnika turbiny wysokiego ciśnienia (rysunek 1, b, 1c).

Wszystko wskazuje na to, że do powyższego zdarzenia by nie doszło, gdyby odpowiednio wcześniej zauważono symptomy świadczące o możliwości wystąpienia tego zdarzenia, a w tym zmianę amplitudy drgań silnika i wykonano badania wizualne traktu gazowego silnika. Jak bowiem wynika z doświadczeń związanych z wprowadzonych w konsekwencji tego typu zdarzeń programów diagnostycznych, degradacja zespołu turbiny jest procesem rozwiniętym w czasie. W pierwszej kolejności dochodzi do miejscowych wypaleń warstwy

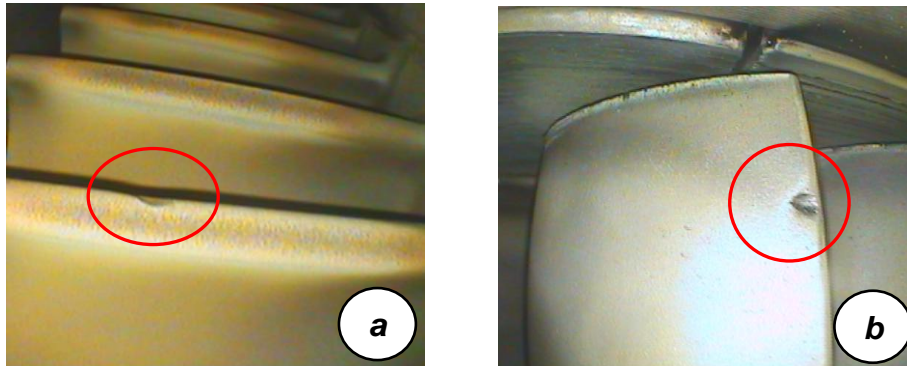
Rys. 2 Łopaska wirnika TWC silnika turbinowego [7]. a - wgniecenie na krawędzi natarcia, b - wgniecenie na krawędzi spływu pióra łopatki

Tego rodzaju uszkodzenia są typowymi dla zespołów sprężarek WMP, ale stwierdza się je również na łopatkach wirnikowych turbin. Także na ich powierzchniach mogą wystąpić wgniecenia (rysunek 2), zarysowania warstwy izolacyjno-ochronnej stając się przez to źródłem miejscowej koncentracji naprężeń lub ogniskiem korozji, co w konsekwencji prowadzi do perforacji i pęknięcia pióra łopatki (rysunku 3).

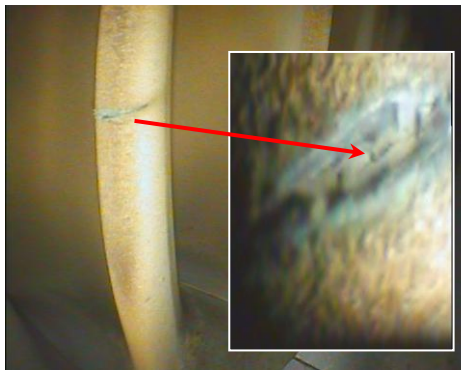
Rys. 3 Pęknięcie na KN łopatki wirnika TWC [7]

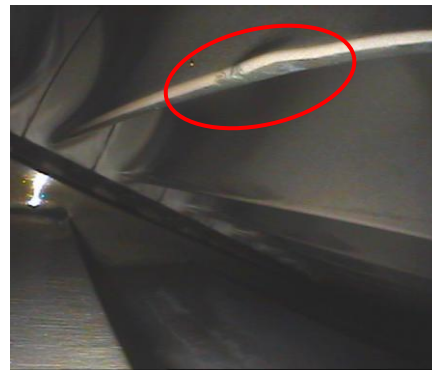
Uszkodzenia mechaniczne elementów wirników nie muszą być tylko skutkiem zasysania przez WMP ciał obcych. Do podobnych skutków może dochodzić w wyniku odrywania się w komorze spalania produktów niepełnego spalania takich jak nagary i ich zderzeń z elementami zespołu turbiny (rysunek 4).

Rys.4 Wygięcie na KN łopatki wirnika turbiny silnika [7]

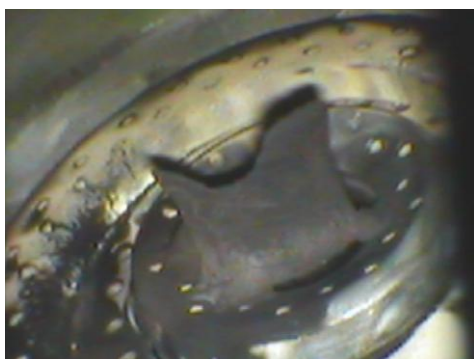
Niewłaściwe ciśnienie paliwa, pogorszone jego właściwości fizyko-chemiczne przez różnego rodzaju zanieczyszczenia, wadliwe osadzenie wtryskiwacza w głowicy rury żarowej, powodują tworzenie się nagaru na wtryskiwaczach (rysunek 5) stając się powodem niewłaściwego rozpylania paliwa. Skutkiem tego występuje zaburzenie organizacji procesu spalania, a co za tym idzie rozkładu pola

Rys.5 Nagar na wtryskiwaczu paliwa silnika turboodrzutowego [6]

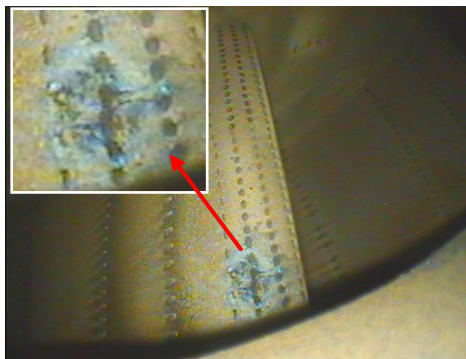
temperatury i chłodzenia poszczególnych elementów gorącej części silnika. Konsekwencją tego są przegrzania materiału komory spalania, łopatek aparatu kierującego (AK) wirnika i turbiny (rysunek 6) [6].

Rys. 6 Wypalenie na KN łopatki AK TWC silnika turboodrzutowego [7]

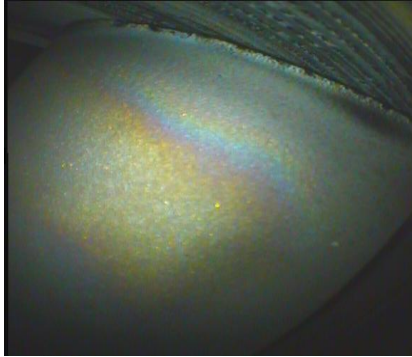
Dopuszczenie do pracy wirników turbin silnika w temperaturze okresowo przekraczającej jej wartość maksymalną, czego symptomem mogą być stwierdzone przebarwienia powierzchni łopatek (rysunek 7) skutkuje nie tylko w późniejszym okresie jego eksploatacji nadmiernym pęczaniem ich materiału, ale i pękaniem łopatek np. w części wierzchołkowej czy na krawędzi natarcia (rysunek 8, 9).

Rys. 7 Przebarwiona powierzchnia łopatki TWC silnika turbinowego [7]

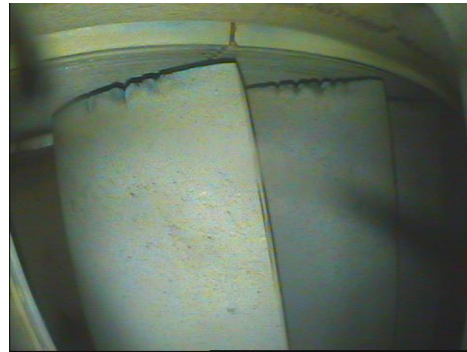
Rys. 8 Wzdłużne, pęknięcia pióra łopatki TWC silnika turbinowego [7]

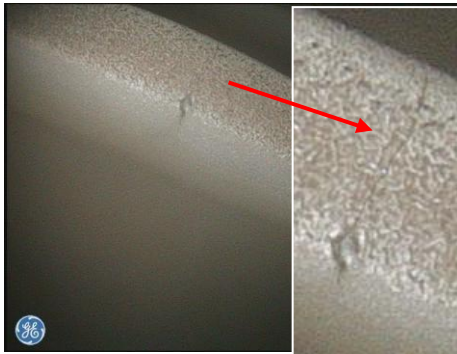
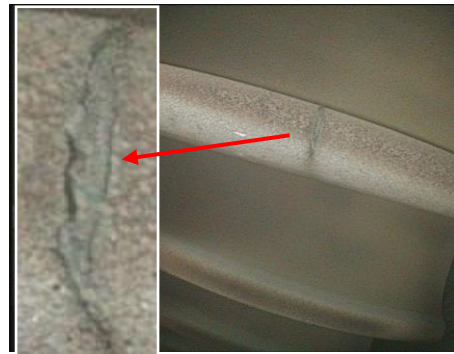
Rys. 9 Łopatki wirnika TWC silnika turbinowego - pęknięcia na KN łopatki [7]

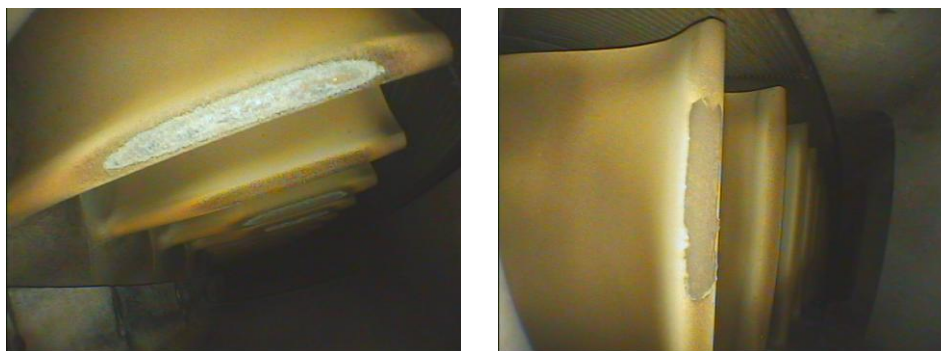
Rys. 10 Wypalenia warstwy izolacyjno - ochronnej na KN łopatkach wirnika TWC

W trakcie wykonywania badań wykrywa się więc takie wady, jak te zobrazowane na rysunku 10, kiedy to najpierw zauważono wypalenie warstwy izolacyjno - ochronnej na powierzchni krawędzi jednego z piór łopatek w wieńcu wirnika turbiny WMP, zarówno przed jak i po wyremontowaniu łopatek co może nasuwać wątpliwości co do jakości wykonanego usprawnienia lub samej technologii jej regeneracji. Natomiast oczywiste skutki błędów w procesie remontu zobrazowano na rysunkach 11 i 12. Dlatego nie chcąc dopuścić do przyspieszonej degradacji podzespołu należy eliminować z procesu eksploatacji te WMP z tego rodzaju wadami. Pozostawienie bowiem łopatki z takim defektem, doprowadziłoby najpierw do odrywania się z jej krawędzi natarcia warstwy ochronnej, a następnie do korozji chemicznej jej materiału rodzimego i ostatecznie do jej wyłamania się. Rozpatrując przyczyny różnego rodzaju uszkodzeń, jak i ich skutki ważne jest aby planując i wykonując badania endoskopowe umiejętnie odróżnić te wynikające z błędów konstrukcji od tych, które mogą mieć swoje źródło w technologii wytwarzania bądź remontu lub w sposobie ich eksploatacji. Ułatwia to bowiem podejmowanie decyzji, co do sposobu dalszego, bezpiecznego użytkowania diagnozowanej WMP.

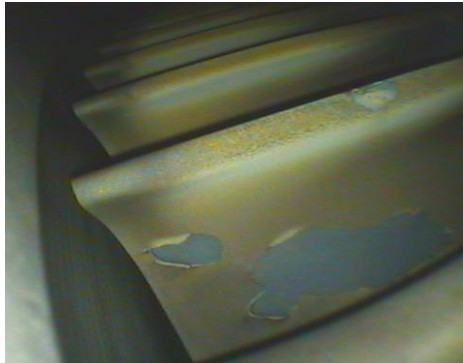
Rys. 11. Łuszczenie się warstwy izolacyjno – ochronna z łopatki wirnika TWC

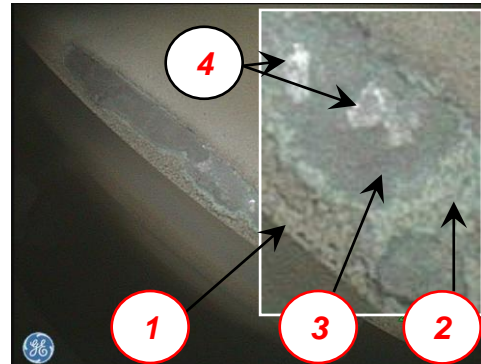
Rys. 12. Fragment uszkodzonej krawędzi łopatki wirnika TWC silnika turbinowego, warstwy: 1 - ochronna, 2 - podkładu, 3 - izolacyjna, 4 - materiał rodzimy łopatki

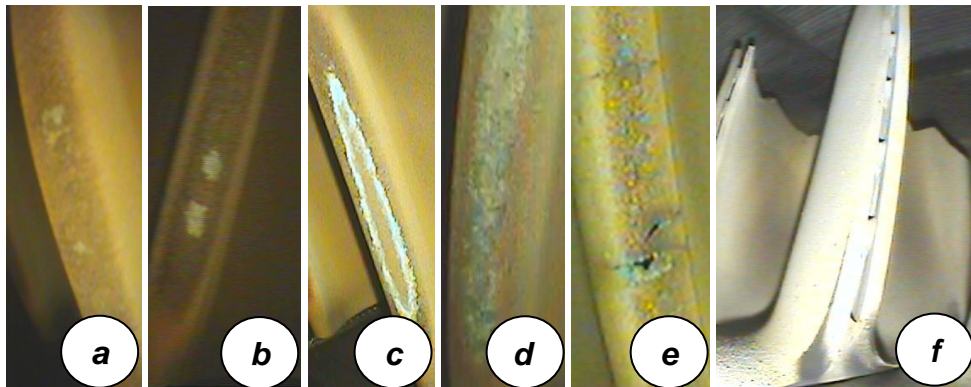
Przykładem może być zilustrowana na rysunku 13 destrukcja jednego z piór łopatek wirnika turbiny wysokiego ciśnienia silnika turbinowego.

Rys. 13 Fragment łopatki wirnika TWC silnika turbinowego. Kolejno następujące po sobie a ÷ f etapy degradacji jej pióra [7]

Na rysunkach 13 a, b widoczne są uszkodzenia wierzchniej warstwy ochronnej krawędzi natarcia łopatek. Pole powierzchni uszkodzenia wzrasta wzdłuż wysokości pióra wraz z liczbą godzin przepracowanych przez silnik.

Po przepracowaniu kolejnych 25 godzin i to w zbliżonych do poprzednich warunkach zauważa się, że na pewnym jego obszarze nie tylko brak jest już wierzchniej warstwy ochronnej, ale i widoczna jest warstwa materiału rodzimego łopatki. Silnik ten przepracował w sumie od dnia jego zabudowy w płatowiec około 80 godzin, a uszkodzenie dotyczyło około 80% łopatek wirnika turbiny.

Pomimo występujących uszkodzeń, silnik ten nadal był eksploatowany w formie eksploatacji nadzorowanej, gdyż z zebranych przez lata badań doświadczeń wynikało, że w kolejnej fazie destrukcji pióra dojdzie do powstania w uszkodzonych miejscach wżerów korozyjnych w materiale rodzimym łopatki (rysunek 13d), a dopiero po tym do perforacji jej krawędzi natarcia (rysunek 13e) co może już zagrażać dalszej bezpiecznej jego eksploatacji. W kolejnym etapie doszłoby już do wyłamania się jej części (rysunek 13f). Dlatego w opisywanym przypadku proces eksploatacji silnika zakończono na etapie zilustrowanym rysunkiem 13d.
