# Przykład realizacji elektrociepłowni o konstrukcji mieszanej: żelbetowej monolitycznej/prefabrykowanej oraz stalowej wykonywanej w latach 2014-2015

W artykule przedstawiono przykład wykonywania elektrociepłowni opalanej biomasą jako podstawowego źródła w systemie ciepłowniczym, która została wykonana w Polsce, o konstrukcji mieszanej: żelbetowej monolitycznej/prefabrykowanej oraz konstrukcji stalowej z uwzględnieniem nieprawidłowości wykonawczych, które zostały wykryte na etapie wykonawczym. Autor artykułu pełnił funkcję inspektora nadzoru inwestorskiego (zakres BQC). Przedstawiono przykłady wybranych etapów robót konstrukcyjnych oraz wybrane ustroje konstrukcyjne elektrociepłowni.

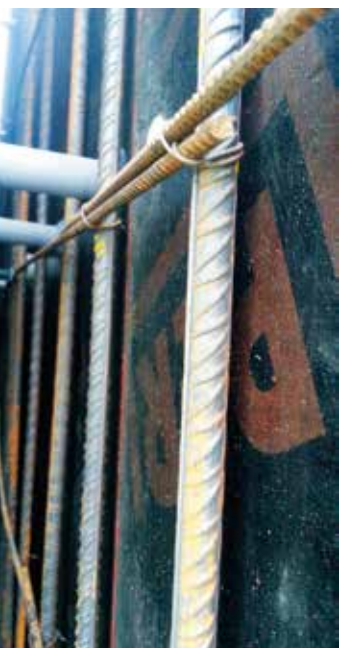
Rys. 1a. Brak zachowania wymaganej otuliny prętów zbrojeniowych ściany oporowej. Widok ze środka deskowania. Budynek magazynu biomasy

Na rysunkach od numeru 1 do numeru 16 przedstawiono wybrane etapy realizacji konstrukcji żelbetonowych elektrociepłowni oraz magazynu składowania biomasy z uwzględnieniem nieprawidłowości wykonawczych. Na rysunku numer 1a i 1b przedstawiono brak zachowania wymaganej otuliny prętów zbrojeniowych. Zbrojenie styka się z deskowaniem, co pokazano na rysunku nr 1a (ściana oporowa budynku magazynu biomasy).

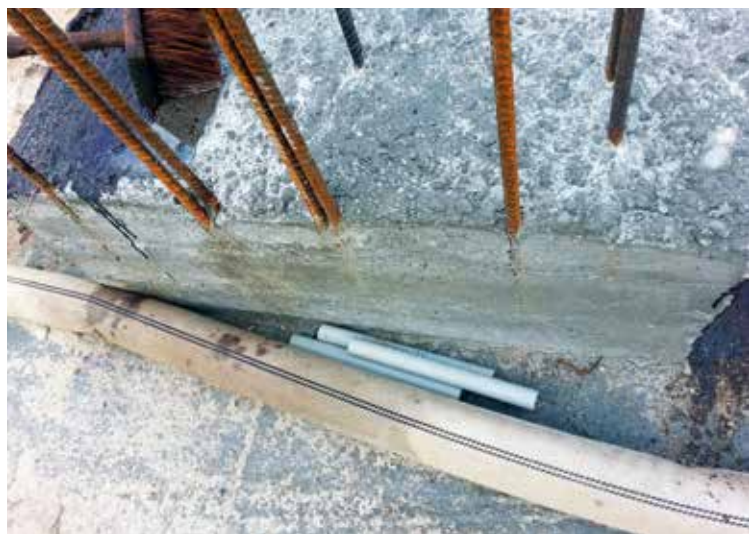
Rys. 1b. Brak zachowania wymaganej otuliny betonu prętów zbrojeniowych startowych ścian fundamentowych. Widok ławy fundamentowej. Budynek elektrociepłowni

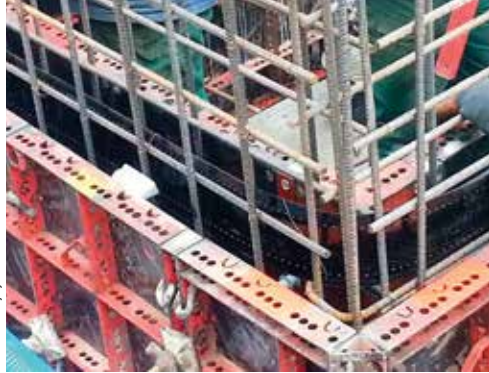
Rys. 2. Nieprawidłowo zbrojone naroże ściany. Budynek elektrociepłowni. Brak uciąglenia prętów zbrojeniowych (zdjęcie z lewej)

Na rysunku numer 2 przedstawiono nieprawidłowe ułożenie zbrojenia konstrukcyjnego w narożu ściany fundamentowej, w której brak jest uciąglenia prętów w narożu.

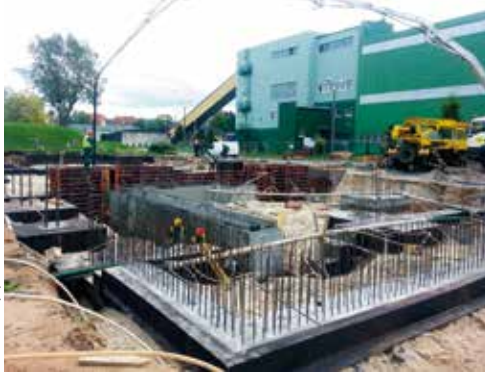
Rys. 3. Mieszanka betonowa układana ze zbyt dużej wysokości. Brak zapewnienia w swobodnym poruszaniu się przy deskowaniach systemowych. Budynek elektrociepłowni (z prawej)

Częstym błędem wykonawczym, nie tylko przy realizacji przedstawionej inwestycji, jest układanie mieszanki betonowej ze zbyt dużej wysokości. Na rysunku numer 3 przedstawiono nieprawidłowe układanie mieszanki betonowej ze zbyt dużej wysokości, poza tym brak pomostów roboczych w celu zapewnienia BHP i swobodnego poruszania się przy układaniu oraz zagęszczaniu mieszanki betonowej ścian.

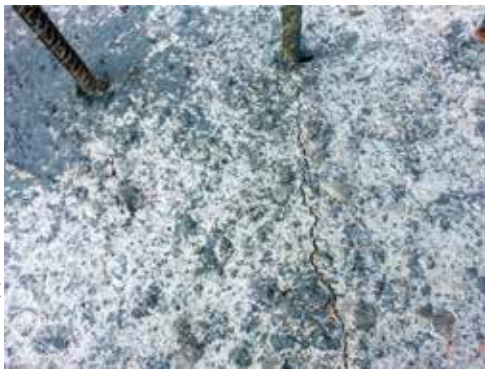
Na rysunku numer 4, 5 przedstawiono zarysowanie ławy fundamentowej w górnej jej powierzchni, a na rysunku nr 6 przedstawiono brak ciągłości izolacji przeciwwilgociowej ław fundamentowych budynku elektrociepłowni.

Rys. 4. Zarysowanie ławy fundamentowej (wykonanej po długości) w górnej jej części. Budynek elektrociepłowni

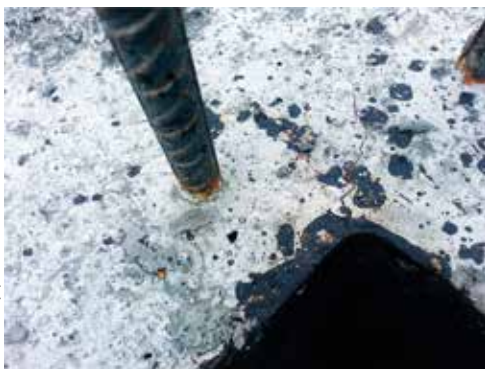
Rys. 5. Zarysowanie ławy fundamentowej (wykonanej w narożu) w górnej jej części. Budynek elektrociepłowni

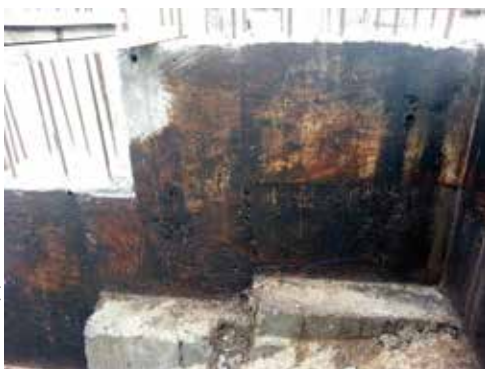
Rys. 6. Brak ciągłości izolacji przeciwwilgociowej ławy fundamentowej. Lokalne raki. Słabej jakości beton podkładowy. Budynek elektrociepłowni

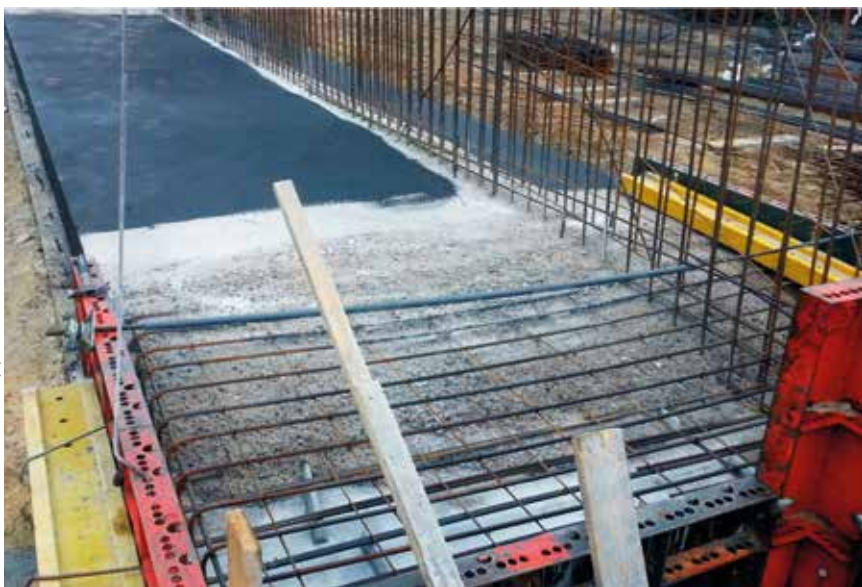
Rysunek numer 7 przedstawia błędnie wykonany fragment ławy fundamentowej oraz niepoprawnie przygotowaną przerwę roboczą. Po ułożeniu mieszanki betonowej ławy fundamentowej budynku magazynu biomasy, zaczyn cementowy został wyflukany przez wodę opadową i odsłonięte zostało kruszywo oraz pręty zbrojeniowe. Brak zabezpieczenia mieszanki betonowej w deskowaniu m.in. przed wodą opadową. Pręty zbrojeniowe startowe ściany oporowej budynku magazynu biomasy, które zostały ułożone w rozstawie poprzecznym większym niż zakłada projekt, obrazuje rysunek numer 8a, a pręty zbrojeniowe, które zostały ułożone w rozstawie mniejszym niż zakłada projekt, przedstawia rysunek numer 8b.

Rys. 7. Wyflukany zaczyn cementowy, odsłonięte kruszywo wraz z prętami zbrojeniowymi ławy fundamentowej. Budynek magazynu biomasy

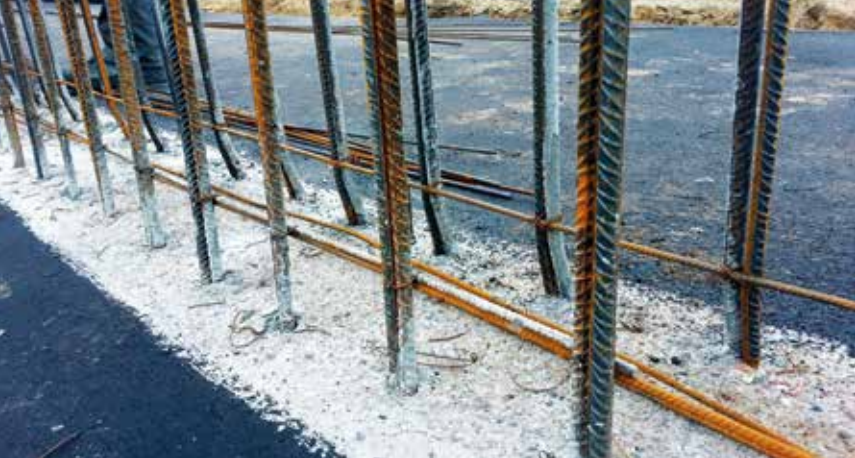
Jak widać, pręty zbrojeniowe ściany oporowej zostały mechanicznie dogięte w celu zachowania wymaganej otuliny prętów zbrojeniowych oraz zachowania wymaganego przekroju poprzecznego ściany oporowej. Na rysunku numer 9 przedstawiono uszkodzenia mechaniczne ławy fundamentowej (górnjej jej powierzchni przy prętach zbrojeniowych startowych) po wykonywanych dobieciach prętów w celu uzyskania poprawnego rozstawu poprzecznego prętów zbrojeniowych. Taki sposób wykonywania naprawy jest nieprawidłowy.

Rys. 8a. Brak zachowania wymaganego rozstawu poprzecznego prętów zbrojeniowych startowych - ściana oporowa. Budynek magazynu biomasy

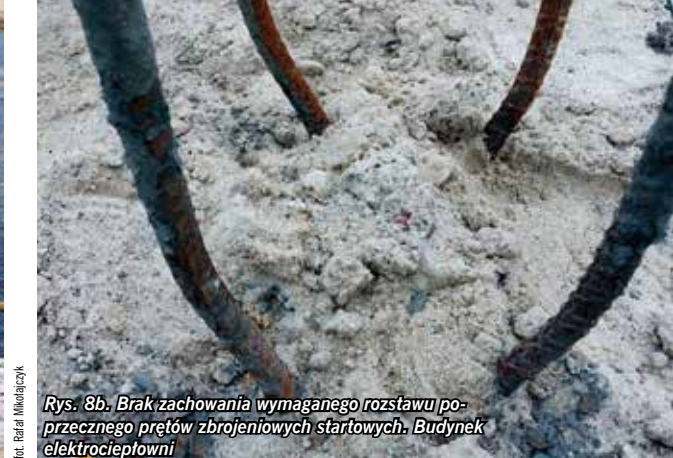
Rys. 8b. Brak zachowania wymaganego rozstawu poprzecznego prętów zbrojeniowych startowych. Budynek elektrociepłowni

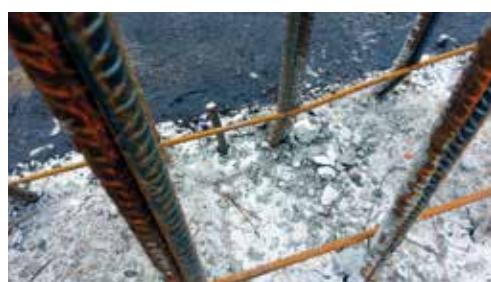
Rys. 9. Uszkodzenia mechaniczne ławy fundamentowej . Budynek magazynu biomasy

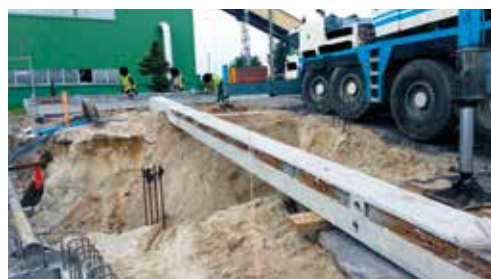
Słupy żelbetowe prefabrykowane o długości 1.665,00 cm, przekroju poprzecznym 50x40 cm wykonane z betonu C 35/45 stanowią m.in. konstrukcję nośną pod dźwigary dachowe stalowe. Przykład niepoprawnego transportu słupów żelbetowych prefabrykowanych przedstawia rysunek numer 10. Słup roboczo ułożono do dalszego transportu w wykopie, opierając końce słupa na gruncie oraz przekładce. W efekcie tym słup został poddany pracy w schemacie belki wolnopodpartej z przewieszeniem, obciążonej ciężarem stałym (ciężar własny), obciążeniem użytkowym (przechodzący pracownicy po poboczniccy słupa) oraz obciążeniu środowiskowemu (wiatr).

Rys. 10. Niepoprawny transport słupa żelbetowego prefabrykowanego. Budynek elektrociepłowni

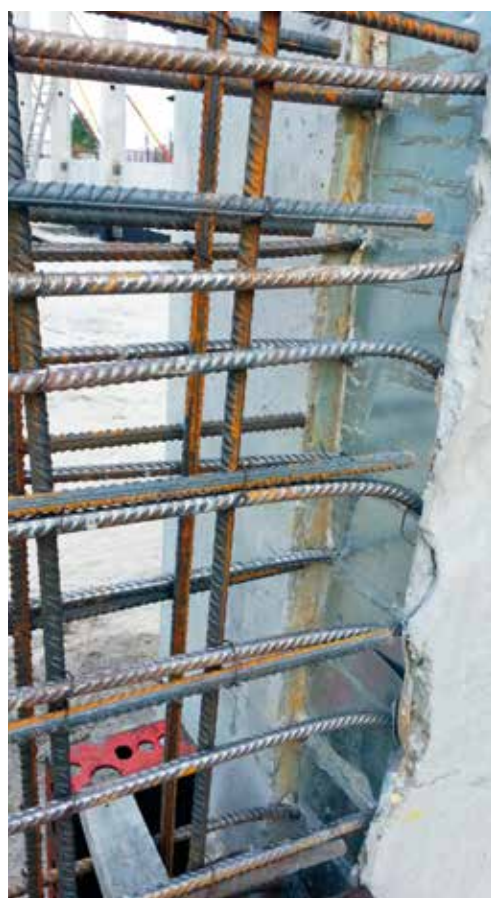
Na rysunku numer 11a oraz 11b przedstawiono uszkodzony mechanicznie fragment poboczniccy słupa żelbetowego prefabrykowanego z odstosowanymi fragmentami szyny Comax typ S1, szer. 140 mm, pręty fi 12 mm co 100 mm oraz nieprawidłowy sposób wprowadzania prętów zbrojeniowych z szyny Comax w ścianę, a także zbyt duży promień zagięcia prętów zbrojeniowych z szyny Comax. Poza tym brak przewiązania wszystkich prętów zbrojeniowych ściany żelbetowej z prętami zbrojeniowymi szyny typu Comax.

Rys. 11a. Widok słupa żelbetowego prefabrykowanego ze zbrojeniem typu Comax. Opis nieprawidłowości wykonawczych w tekście. Budynek elektrociepłowni (zdjęcie z lewej)

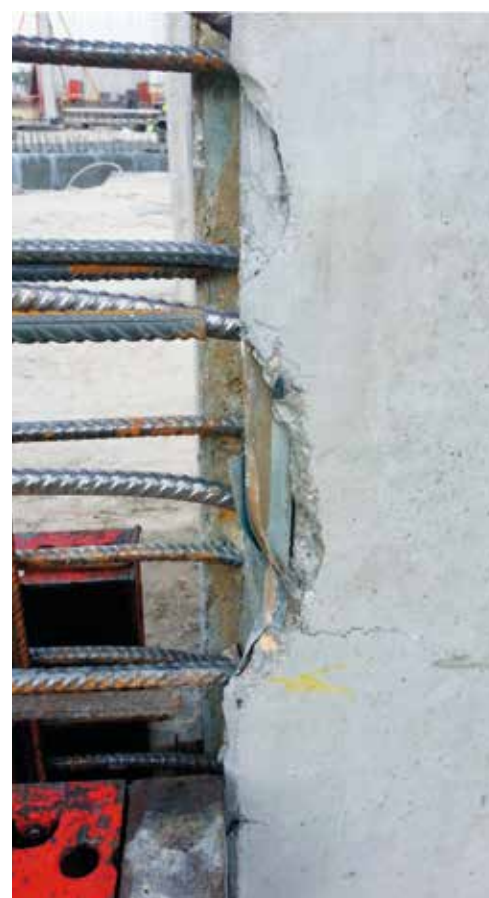
Rys. 11b. Widok słupa żelbetowego prefabrykowanego ze zbrojeniem typu Comax. Opis nieprawidłowości wykonawczych w tekście. Budynek elektrociepłowni (zdjęcie z prawej)

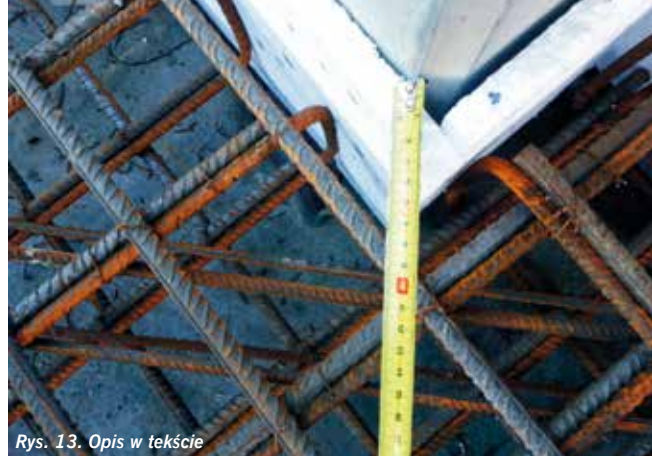
Rys. 13. Opisz w tekście

Częstym błędem przy wykonywaniu warstw podłogi żelbetowej jest zbyt daleko odsunięte zbrojenie od naroży słupów przy wykonywaniu płyty podłogowej żelbetowej układanej na gruncie. W tym przypadku

pokazanym na rysunku nr 13 odległość w ułożeniu zbrojenia w narożu słupa wynosi 10 cm, gdzie projekt konstrukcyjny zakłada ułożenie zbrojenia w odległości 5 cm. Poza tym dylatacja w postaci pasków styropianowych wynosi 3-5 cm, a projekt zakłada 2 cm. Poza tym brak zachowania wymaganego rozstawu prętów zbrojeniowych górą i dołem płyty żelbetonowej podłogi pokazano na rysunku nr 14. Rozstaw prętów zbrojeniowych płyty podłogi – dochodzi do 22 cm, a projekt wykonawczy konstrukcyjny zakłada w tej sekcji rozstaw prętów zbrojeniowych co 14 cm.

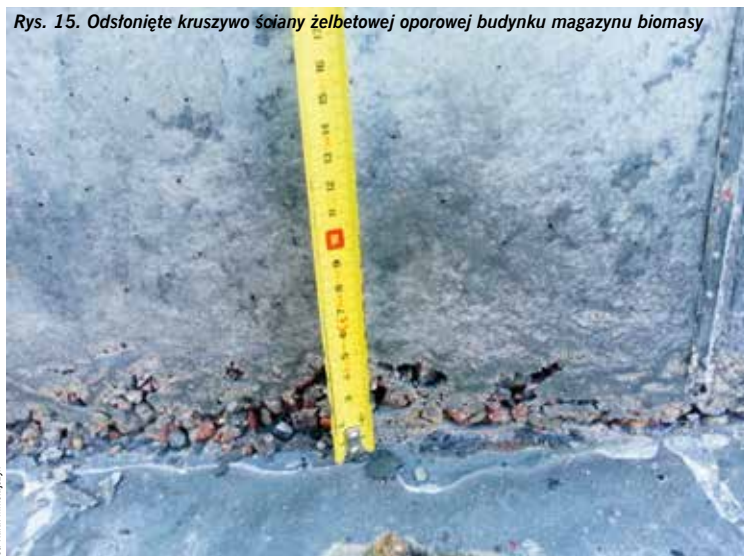
W wyniku nieprawidłowego układania mieszanki betonowej oraz niepoprawnego jej zagęszczania przy wykonywaniu ściany żelbetonowej oporowej przy podstawie fundamentu w budynku magazynu biomasy widać odsonięte kruszywo, niepokryte zaprawą cementową na wysokości ok. 5cm od fundamentu, przedstawiono to na rysunku nr 15 i 16.

Rys. 15. Odsonięte kruszywo ściany żelbetonowej oporowej budynku magazynu biomasy

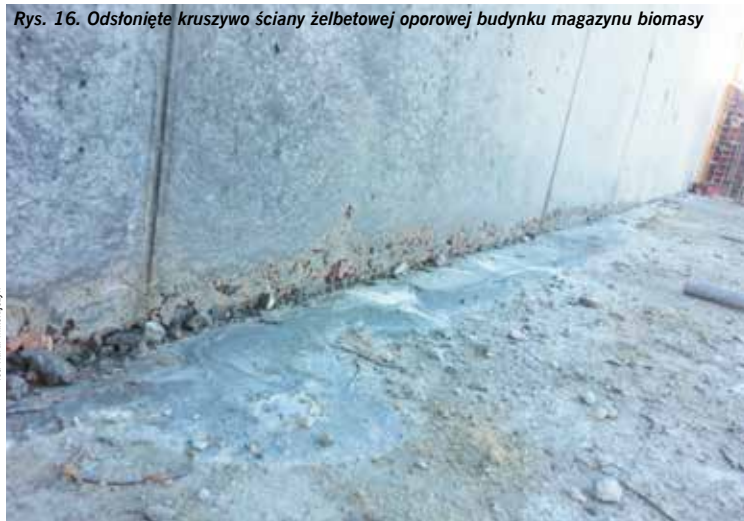
Rys. 16. Odsonięte kruszywo ściany żelbetonowej oporowej budynku magazynu biomasy
