Naprawa silnie zaolejonej posadzki betonowej

Mgr inż. Tomasz Majewski, Emmco Pomorze Sp. z o.o. Sp. k., dr hab. inż. Maciej Niedostatkiewicz, Politechnika Gdańska

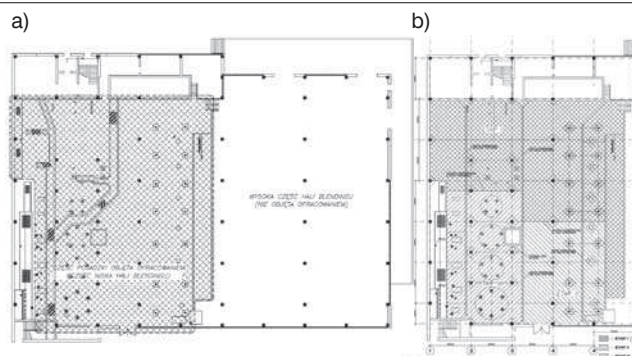
Rys. 1. Rzut hali z częścią posadzki przeznaczoną do naprawy: a) strona lewa: część produkcyjna z widocznymi fundamentami i kanałami przeznaczonymi do rozbiórki, część prawa: część magazynowa nie objęta opracowaniem, b) część produkcyjna z podziałem posadzki na etapy; zróżnicowane kreskowanie odnosi się do poszczególnych pól (sekcji) roboczych

Najbardziej intensywne uszkodzenia występowały w części produkcyjnej hali (strona lewa). Stwierdzono odspojenia, złuszczenia i ubytki wierzchniej warstwy żywicy, ubytki betonu w miejscach wcześniej wykonanych napraw, spękania i zarysowania nawierzchni. Beton w warstwie przypowierzchniowej uległ rozmięknieniu. W miejscach rys i pęknięć stwierdzono wysięki oleju świadczące o wysokim nasyceniu betonu płyty olejem. W wykonanych odkrywkach stwierdzono brak sprawnej izolacji poziomej (przeciwolejowej oraz przeciwwodnej) pod płytą posadzki. Pod posadzką betonową o średniej grubości 25 cm wbudowana została czarna folia PE o grubości 0,2 mm ułożona w dwóch warstwach. Między warstwami folii oraz pod nimi stwierdzono olej. Żelbetowa płyta posadowiona była na 50 cm warstwie piasków średnich (P_s). Po wykonaniu badań chemicznych stwierdzono w piasku oraz gruncie poniżej warstwy piasku obecność produktów ropopochodnych [4]. W pobranych odwiertach rdzeniowych maksymalna głębokość zaolejenia wynosiła 8 cm (przy grubości płyty równej 25 cm). Stwierdzono brak przyczepności prętów zbrojenia górnego do betonu. Wykonano badania wytrzymałości betonu na ściskanie z pobranych rdzeni oraz odczynu pH:

Posadzka podzielona była dylatacjami w polach 6×6 oraz 6×9 m. Rozstaw dylatacji dopasowany był do lokalizacji urządzeń zlokalizowanych w hali. Pod posadzką znajdowały się pozostałości fundamentów po wyłączonych i zdemontowanych urządzeniach (wadze oraz podporach stalowych słupów zdemontowanych instalacji). W sąsiedztwie tych fundamentów beton posadzki był zarysowany i spękany.

Z uwagi na konieczność zachowania ciągłości produkcji oraz zakres planowanych prac posadzka hali podzielona została dylatacjami na działki robocze odpowiadające etapom prac naprawczych (rys. 1b). Dylatacje między polami roboczymi były dyblowane, natomiast pozostałe dylatacje (w polach) były dylatacjami skurczowymi [8]. W posadzce osadzone zostały koryta liniowe odprowadzające wodę oraz ścieki poprodukcyjne do rur instalacji ścieków zaolejonych. Posadzka wykonana została w spadkach. Przyjęto następujący układ warstw posadzki:

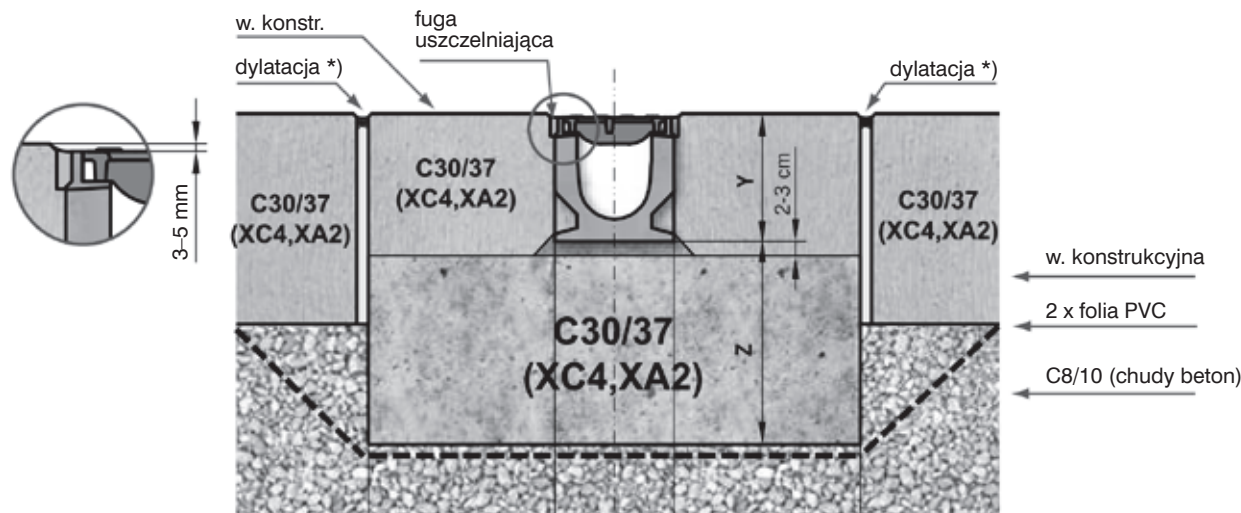
Rys. 2. Przekrój poprzeczny detalu nowo projektowanego odwodnienia liniowego

Z uwagi na zaproponowany podział posadzki na etapy oraz lokalizację urządzeń produkcyjnych, spadki poszczególnych pól dylatacyjnych były zróżnicowane. Odwodnienie liniowe wykonano z prefabrykowanych kształtek odpornych na działanie produktów ropopochodnych oraz benzyn (rys. 2). Szczeliny na styku prefabrykatu z betonem posadzki wypełnione zostały analogicznie jak szczeliny dylatacyjne.
