Analiza przyczyn zarysowania żelbetowych słupów podpierających konstrukcję nośną pomostów komunikacyjnych oraz sposobu ich wzmocnienia

Analysis of the causes of cracks in reinforced concrete columns that support the load bearing structure of communication platforms and the reinforcement implemented

dr inż. Bogdan Jankowski, Bogdan Jankowski BJ Biuro Projektowe, Marek Pisarski, ALPIN SYSTEM Przedsiębiorstwo Usług Specjalistycznych, dr inż. Jerzy Szotomicki (ORCID: 0000-0002-1339-4470) Wydział Budownictwa Lądowego i Wodnego, Politechnika Wrocławska

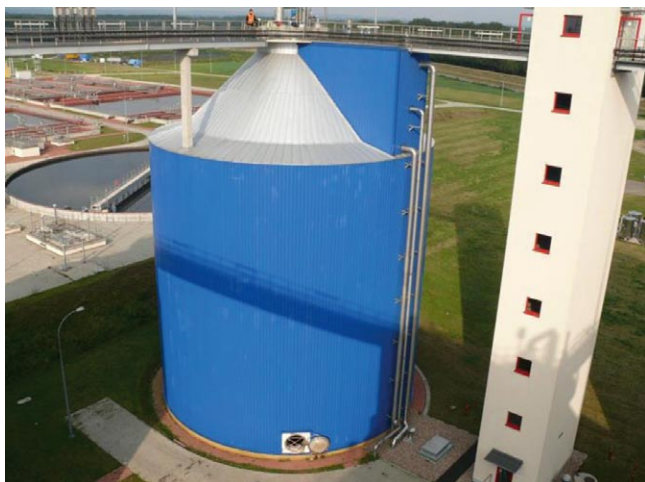
Rys. 1. Wydzielona komora fermentacyjna z widocznym słupem podporowym zakotwionym w ścianie zbiornika (zdjęcia autorów)

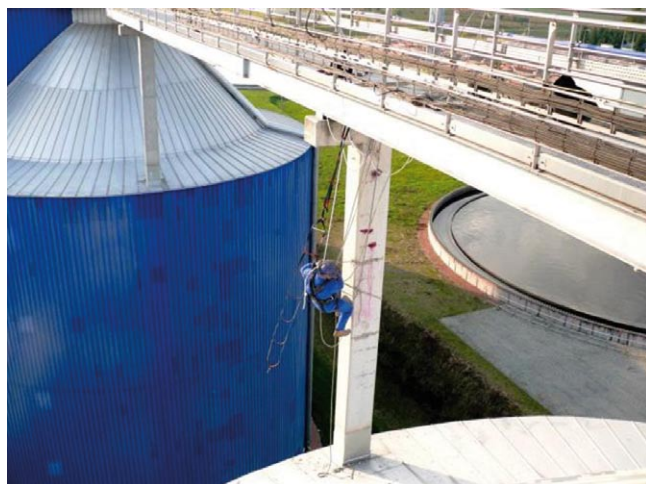
W wyniku sprawdzenia stanu technicznego słupów podporowych stwierdzono liczne zarysowania poziome i mniej liczne pionowe (rys. 3). Rysy te zaobserwowano głównie na ścianach słupów prostopadłych do osi podestu. Wykonane odkrywki na dwóch słupach wykazały, że zarysowania obserwowane na zewnętrznej powłoce ciągną się do głębokości zatopionego zbrojenia. W kilku przypadkach podczas wykonywania odkrywek natrafiono na warstwę betonu okalającą pręt o nietypowym zabarwieniu (rys. 4). Można przypuszczać, że obserwowana smuga wiąże się z reakcją chemiczną zachodzącą pomiędzy stalą a związkami chemicznymi wnikającymi przez rysę wraz z wodą. Wnikanie wody i gazów może następować również poprzez porowatą strukturę betonu. Porowatość betonu jest zjawiskiem typowym i nieuniknionym, ale prawidłowo wykonany odlew powinien mieć pory o jak najmniejszej średnicy. Strukturę

Rys. 3. Badanie zarysowania słupa podporującego pomost komunikacyjny (zdjęcia autorów)

Wyniki analizy numerycznej nie do końca tłumaczą powstanie rys prostopadłych do osi pomostu. Rysy powinny pojawić się przede wszystkim w dolnej części słupów, a występują na całej jej wysokości. Przyczyny istniejących zarysowań i spękań należy doszukiwać się w splocie niekorzystnych zjawisk. Przede wszystkim zastosowania niewłaściwego zbrojenia, mikrorysy i naprężeń skurczowych, które z czasem przekształciły się w regularne pęknięcia, zbyt dużej otuliny zbrojenia oraz braku podparcia belek pomostu na łożyskach powiązanych z konstrukcją zwieńczającą poszczególne komory. Należy podkreślić, że w skrajnych przypadkach pęknięcie obejmowało 25% przekroju słupa. Miało to miejsce w przypadku występowania symetrycznych rys po obu stronach słupa.

Po analizie wyników badań zalecono przeprowadzenie prac remontowych betonu [4] oraz wykonanie wzmocnienia słupów stalową konstrukcją stężającą i zamocowanie dodatkowego podparcia pomostu komunikacyjnego.

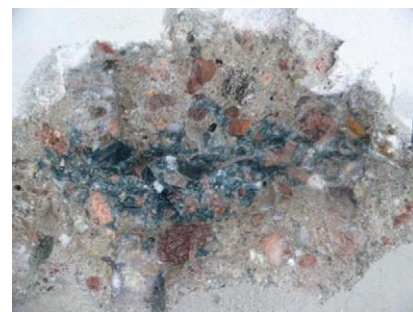
Rys. 4. Zabarwienie wynikające z reakcji chemicznej zachodzącej pomiędzy zbrojeniem a związkami chemicznymi wnikającymi przez rysę wraz z wodą (zdjęcia autorów)

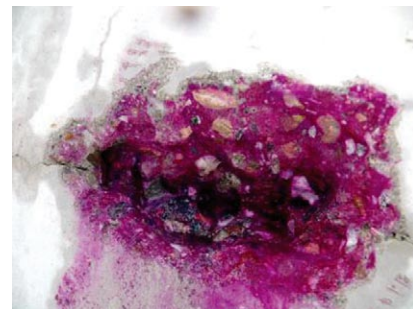
Ze względu na możliwość korozji zbrojenia w konstrukcji żelbetowej, jednym z podstawowych badań diagnostycznych betonu był pomiar głębokości karbonizacji betonu, przeprowadzony przy użyciu fenoloftaleiny oraz testu tęczowego (*Rainbow Indicator*) (rys. 5).

Rys. 5. Test tęczowy (*Rainbow Indicator*) wskazujący na pH 9,5–10,5 na całej głębokości odkrywki (zdjęcia autorów)

W rezultacie badań całość powierzchni odkrywki zabarwiała się na kolor fioletowo-różowy, co wskazywałoby na częściową utratę ochronnych właściwości betonu i możliwe zapoczątkowanie korozji. Ocenę wytrzymałości betonu

Zastosowanie szpachlówki tylko na dwóch stronach słupa miało na celu bardziej ukrycie zaistniałych zarysowań niż było zabiegiem konserwacyjnym. Stąd doszło do zmian karbonizacyjnych. Ustalono częściową utratę ochronnych właściwości betonu i możliwość zapoczątkowania procesu korozji (pH 9,5–10,5). Na wykonanych próbkach proces karbonatyzacji sięgał 50 mm w głąb betonu.
